Radan kunnonvalvontaa liikkuvasta kalustosta

29.3.2023

Veturista tehtävät kiihtyvyyssmittaukset

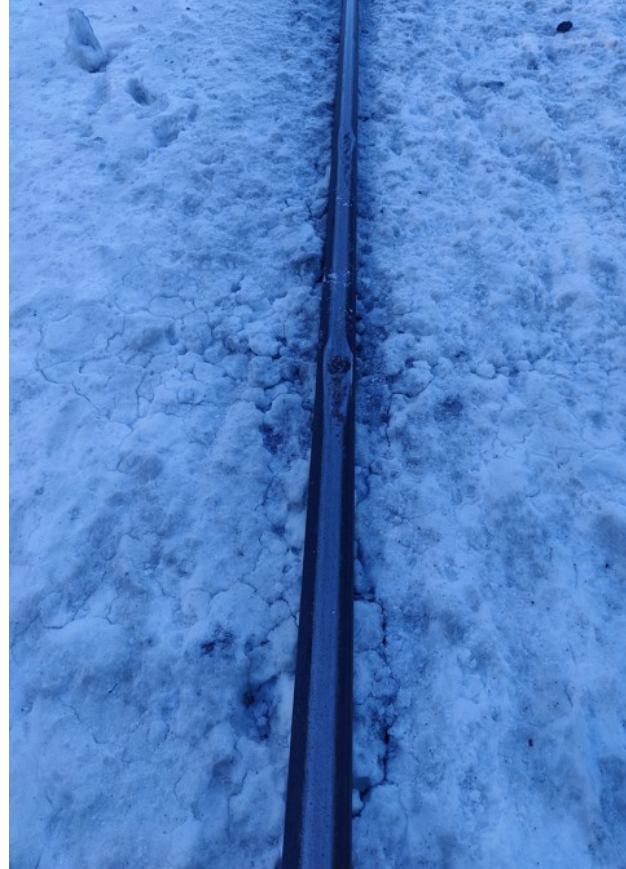
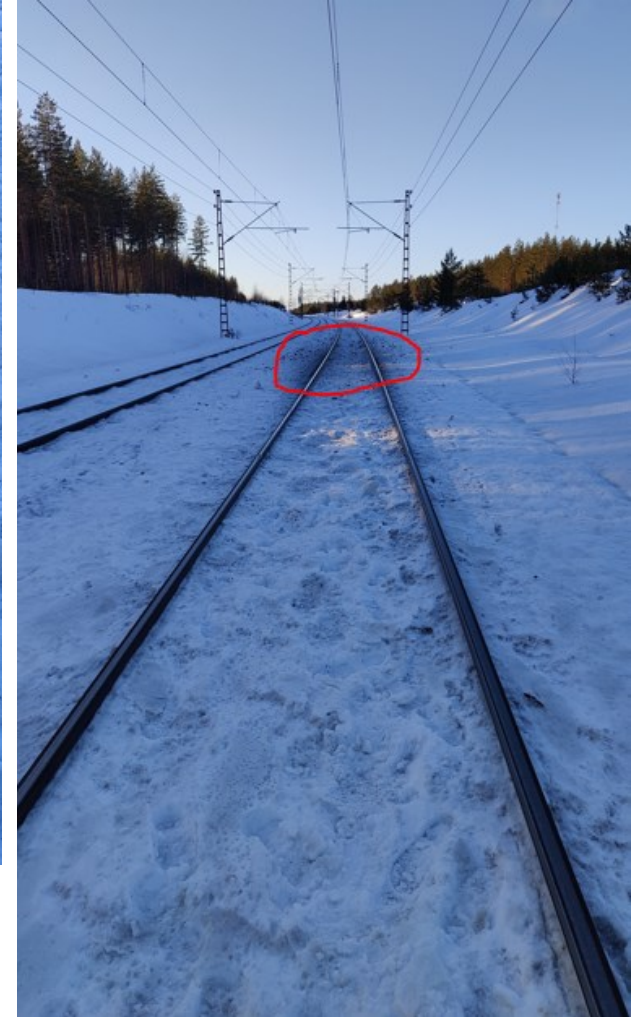
- Havainnot maastosta 235km+670m :
 - Useita ympärilyöntejä kohteessa.
 - Ympärilyönnit aiheuttaneet jo tukikerroksen jauhautumista -> geometriavika
 - Korjaavana toimenpiteenä kiskovian korjaus ja raiteen tukeminen

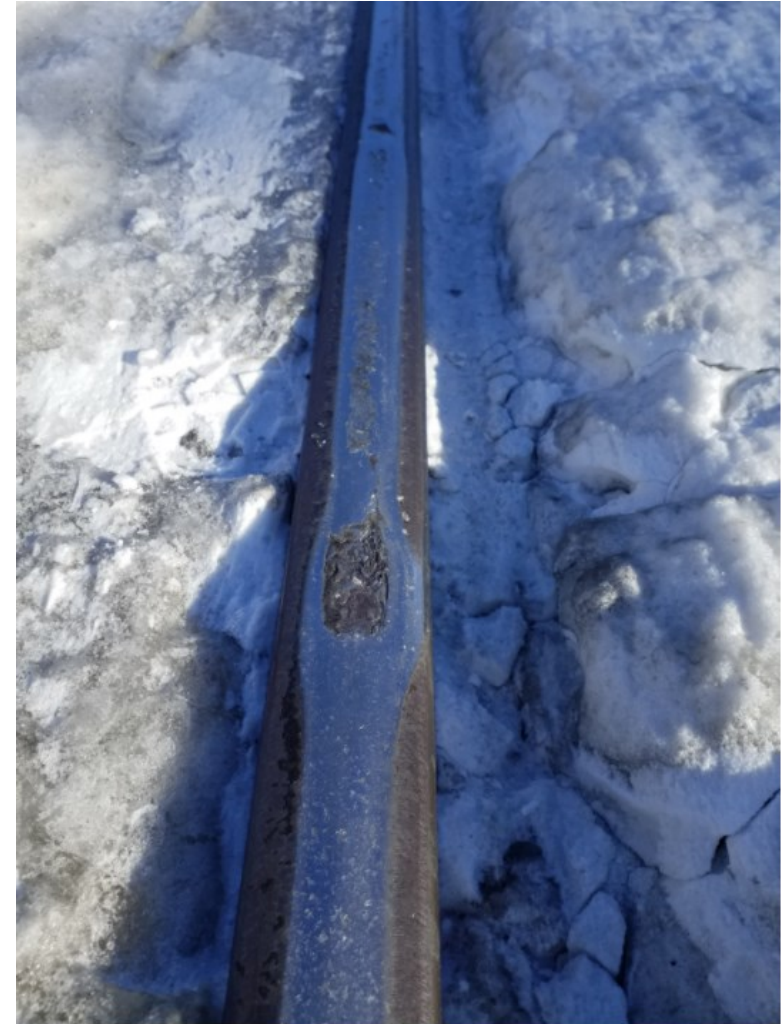
- Havainnot maastosta
235km+210m :
 - Ympärilyönti löytyi myös
toisesta mittauksilla
havaitusta paikasta

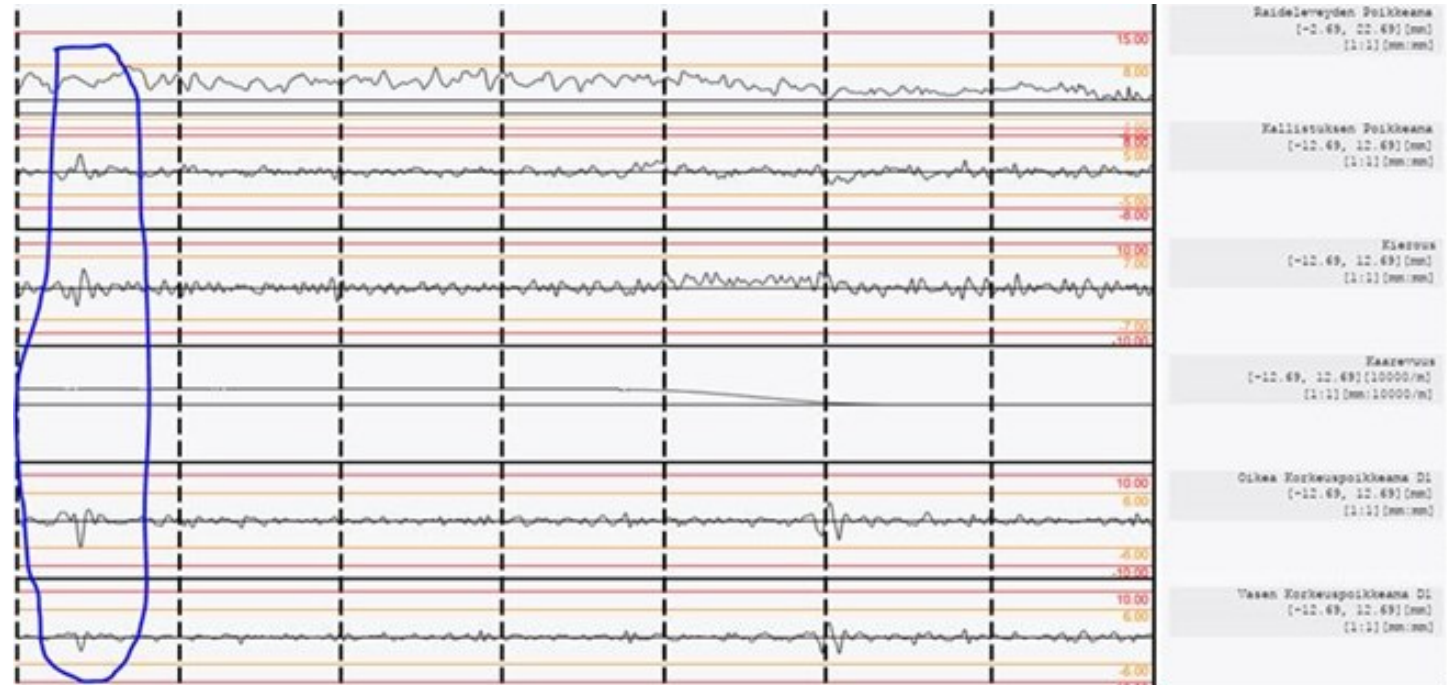
- Sama havaittavissa jo radantarkastusvaunun tuloksissa.
- Radantarkastustulokset eivät kerro kiskoviasta
- Jos kiskoviat olisi korjattu ajoissa, geometriavikaa ei olisi kehittynyt.

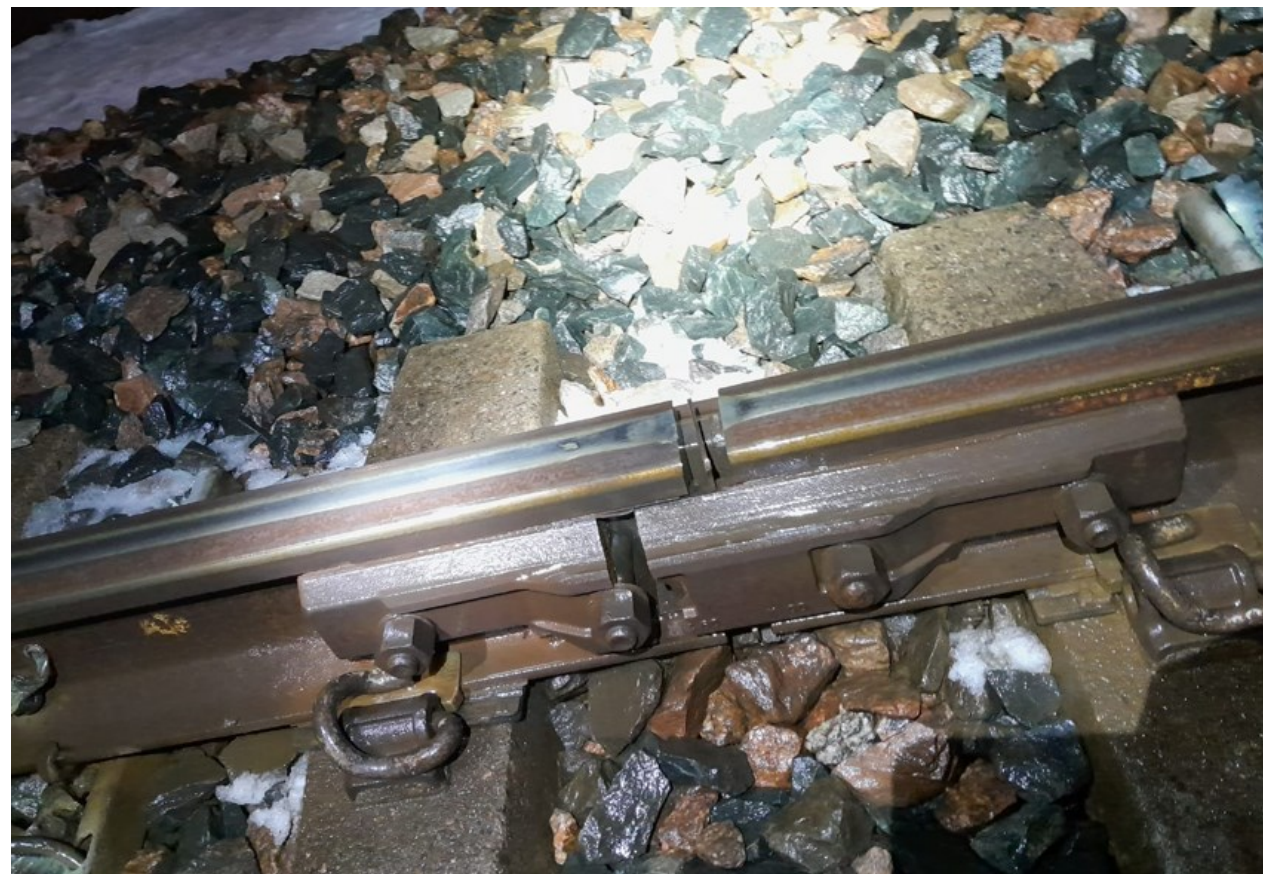
- Radalla havaittiin vikaantunut eristysjatkos
- Vika havaittiin 20.1.2022

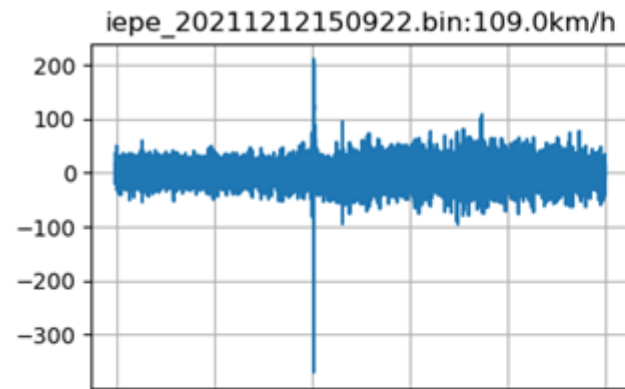
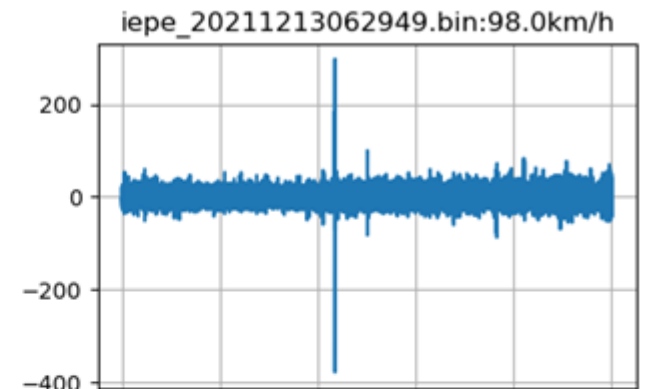
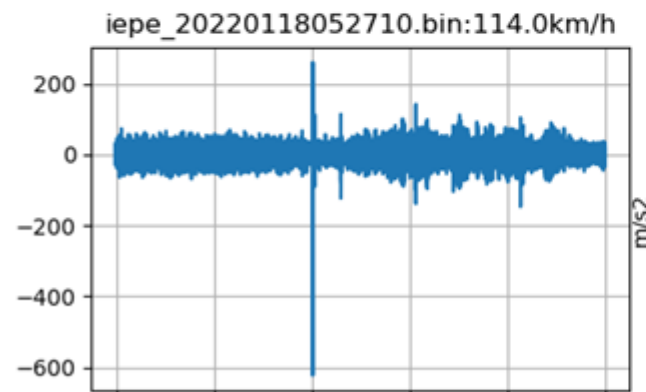
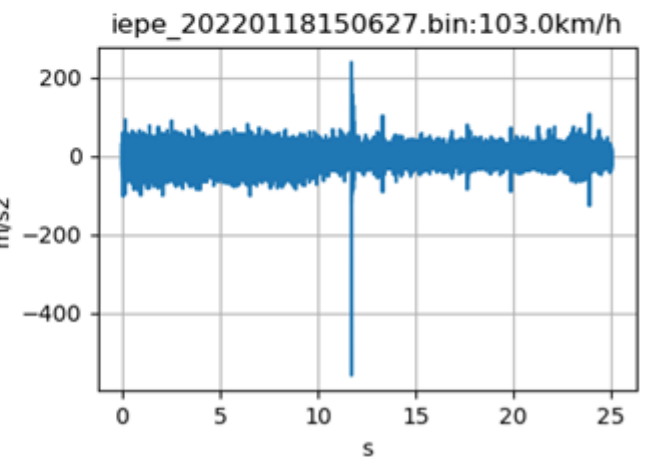
- Anturoitu veturi oli ohittanut kohteen 18.1.2022
- Kohteesta voidaan havaita iskumaisuutta jo ennen katkeamaa

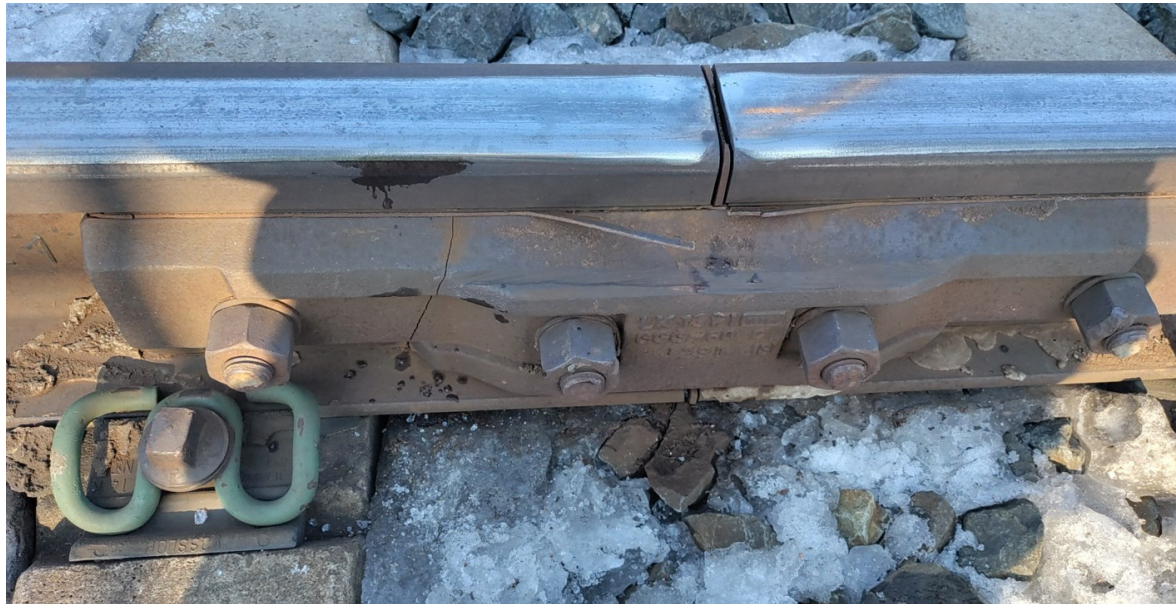
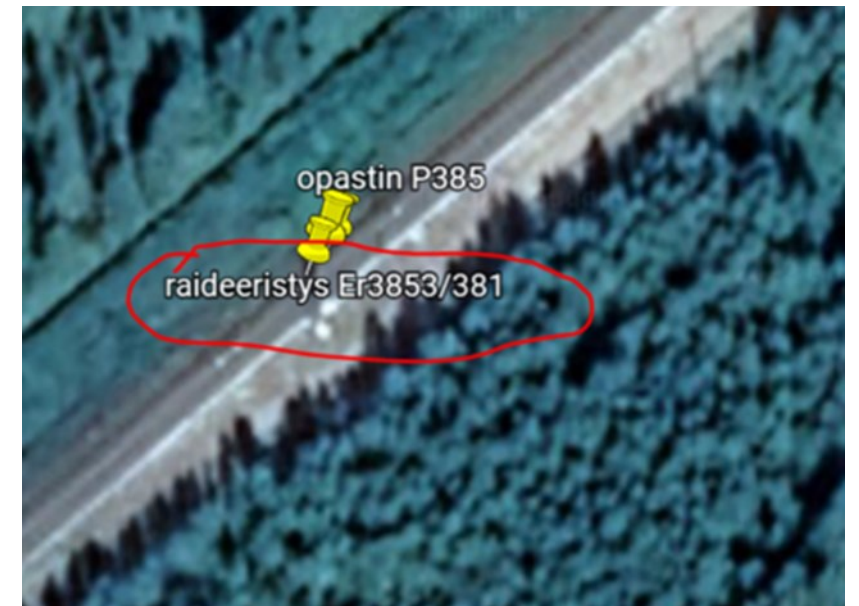
- Maastosta havaittiin eristysjatkos, jonka sidekisko oli katkennut

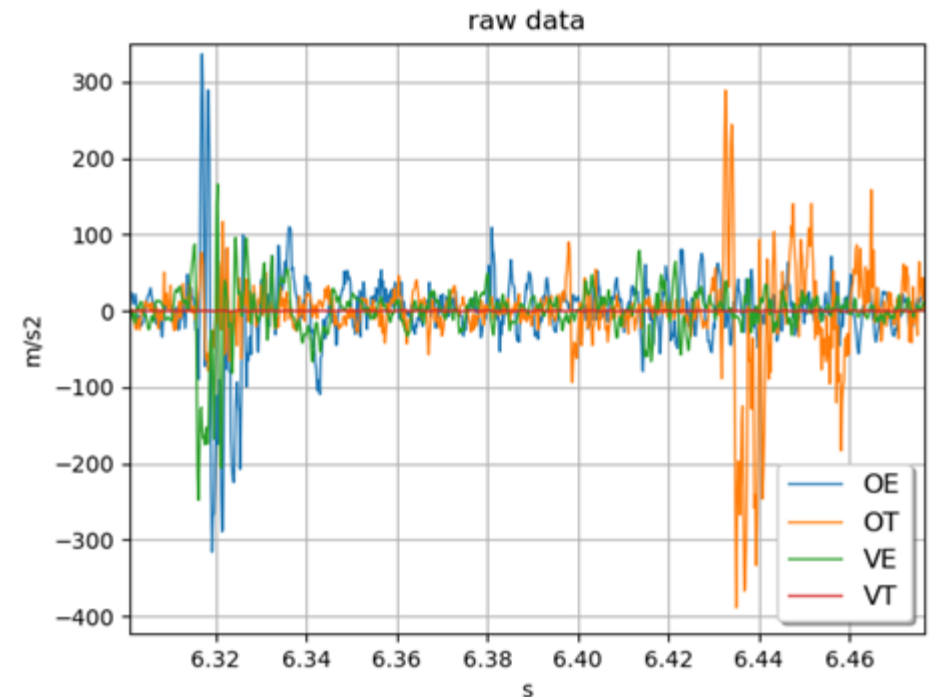
- Edellisenä päivänä kyseisen kohdan ylittäneen veturin mittauksista näkyy hyvin iskut mittauksissa.

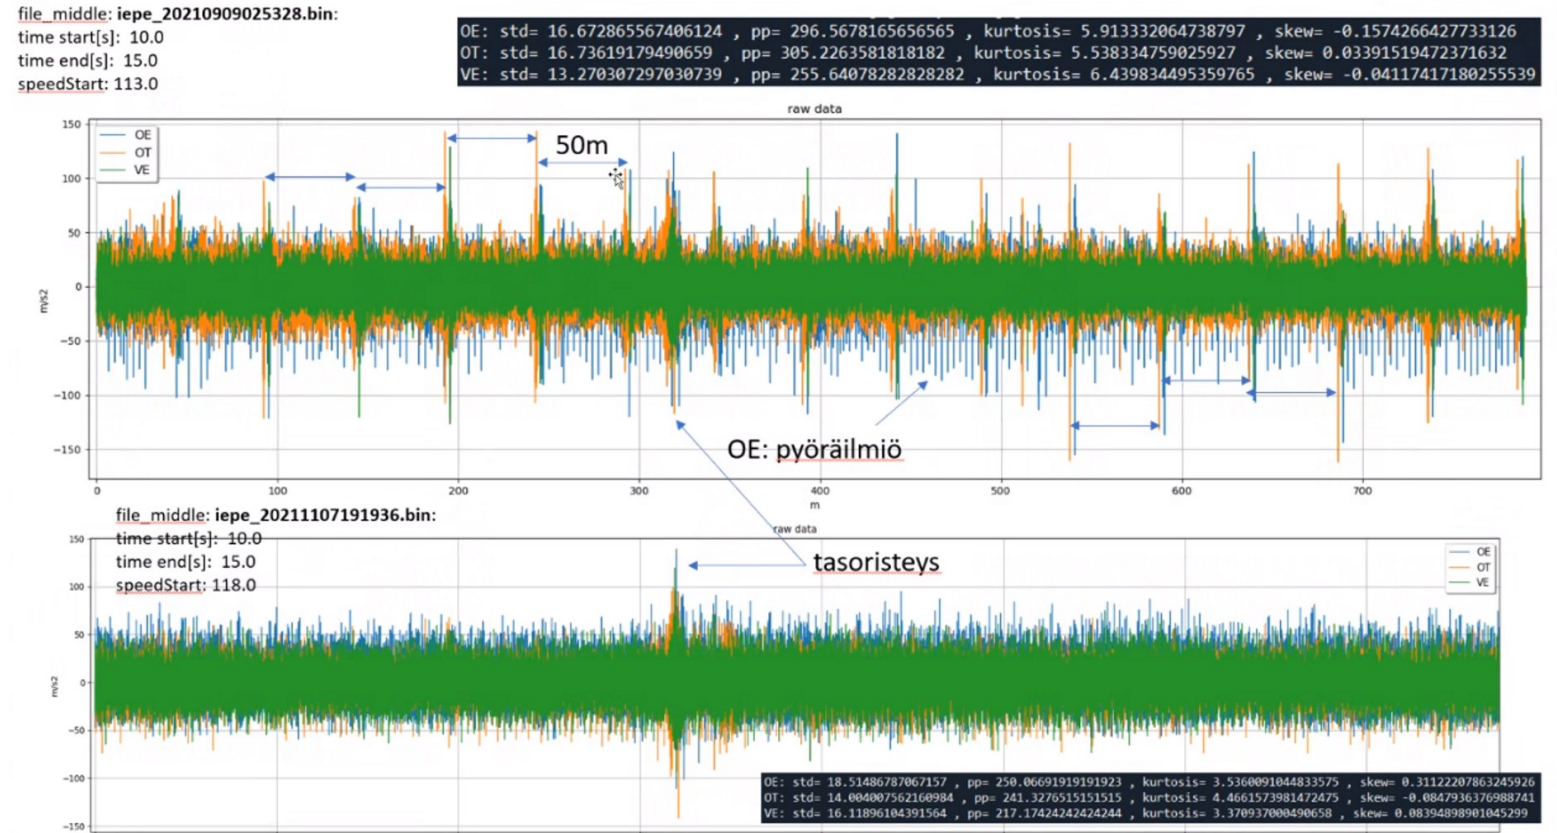
- Ylempi kuva mittauksesta ennen hiontaa
- Alempi kuva mittauksesta hionnan jälkeen
- Tasoristeyksiä ei voida hioa linjahiontakoneella.
- Hiomaton kohta näkyy hyvin mittauksessa

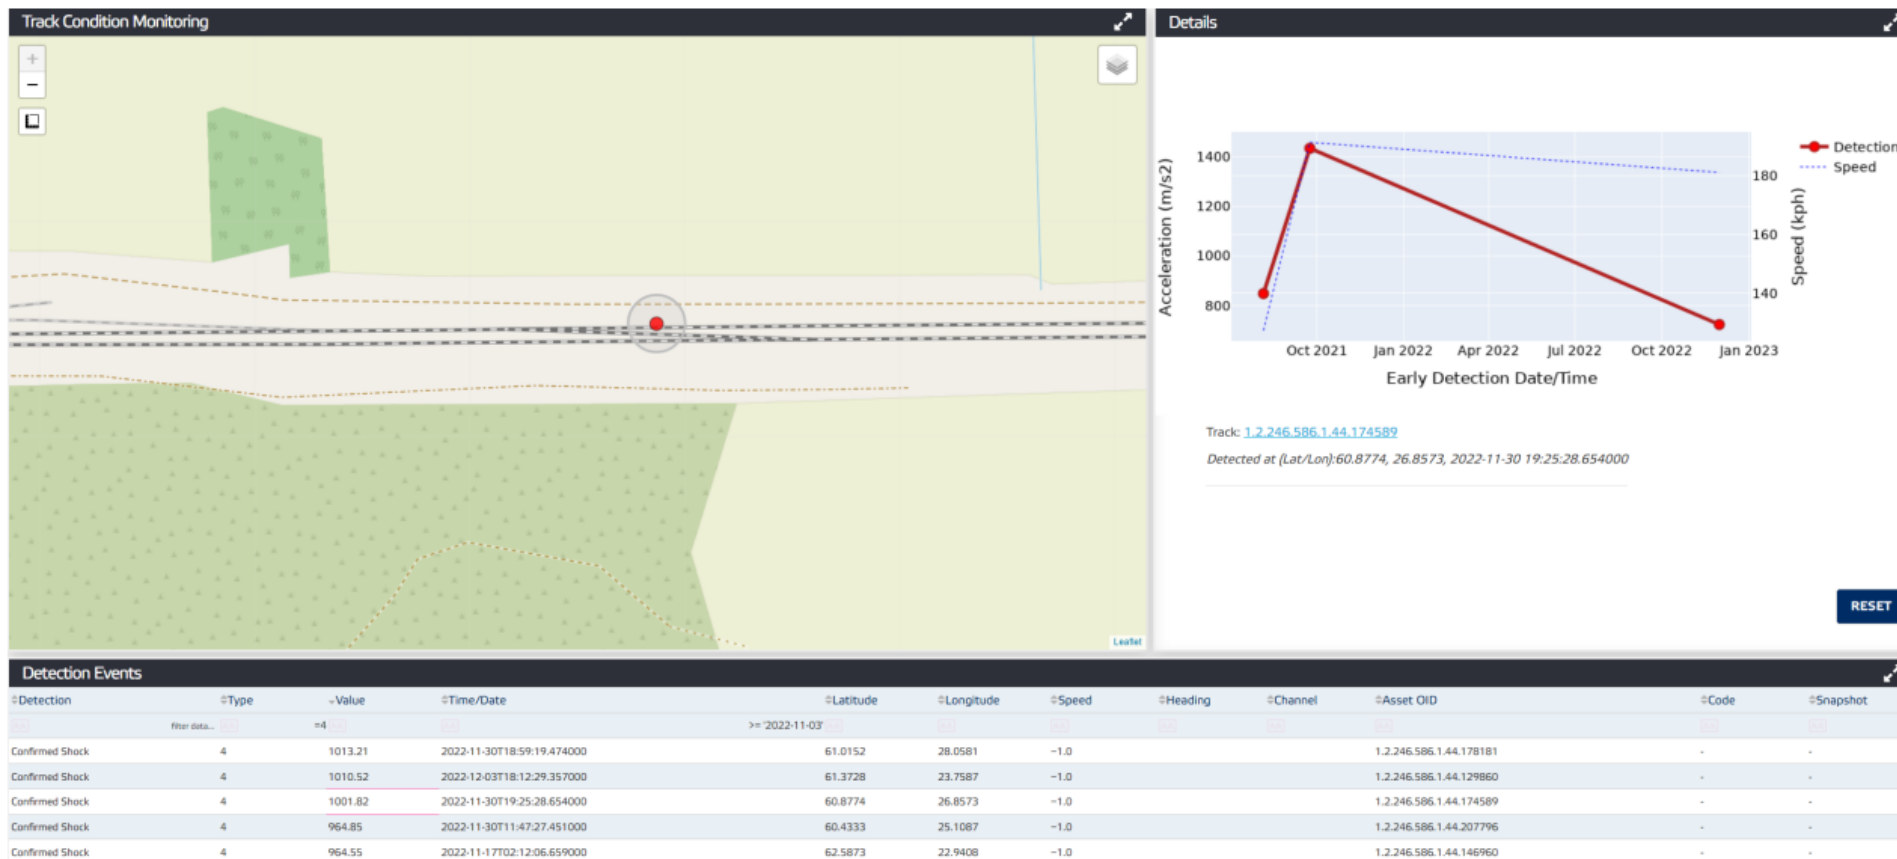
ratakilometri=(006) 199+0952

vaihte KV V914 (joustot max 2mm)

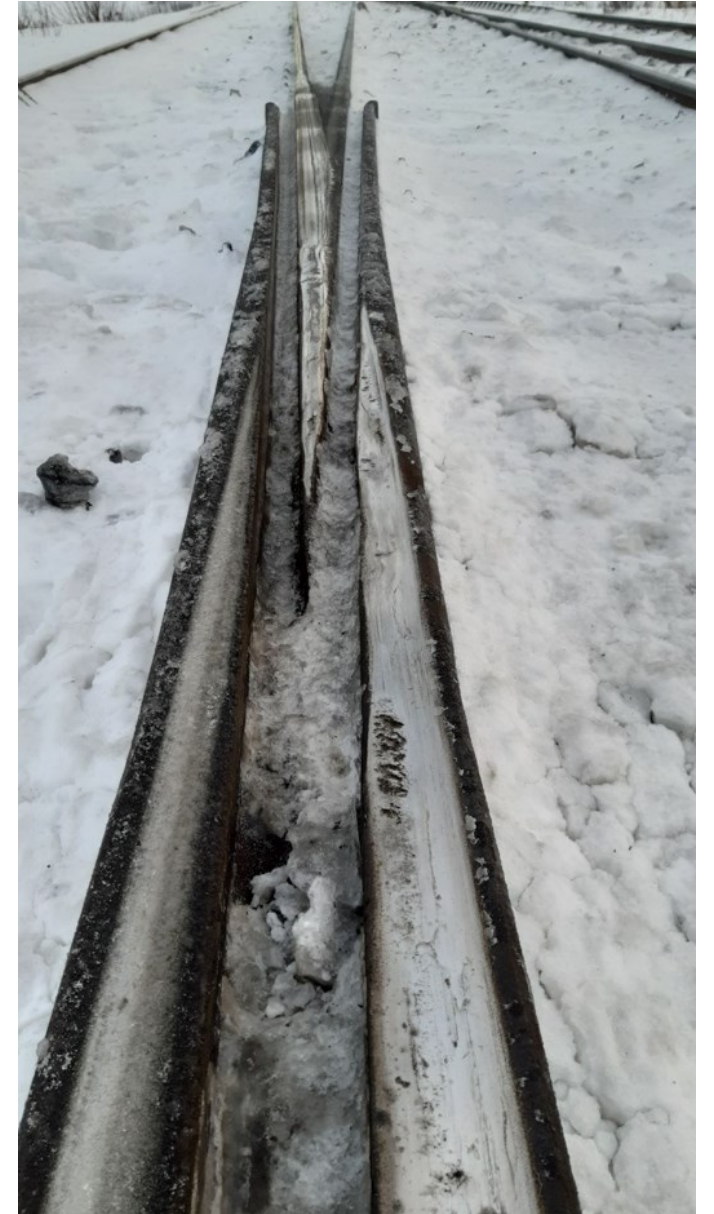
- Veturimittauksissa havaittu voimakas isku ja se on raportoitu Väylävirastolle 7.12.2022
- Raikun vaihteen historiatietojen perusteella risteyksessä havaittu 2/1 vika
- Kuvassa tilanne 30.12.2022

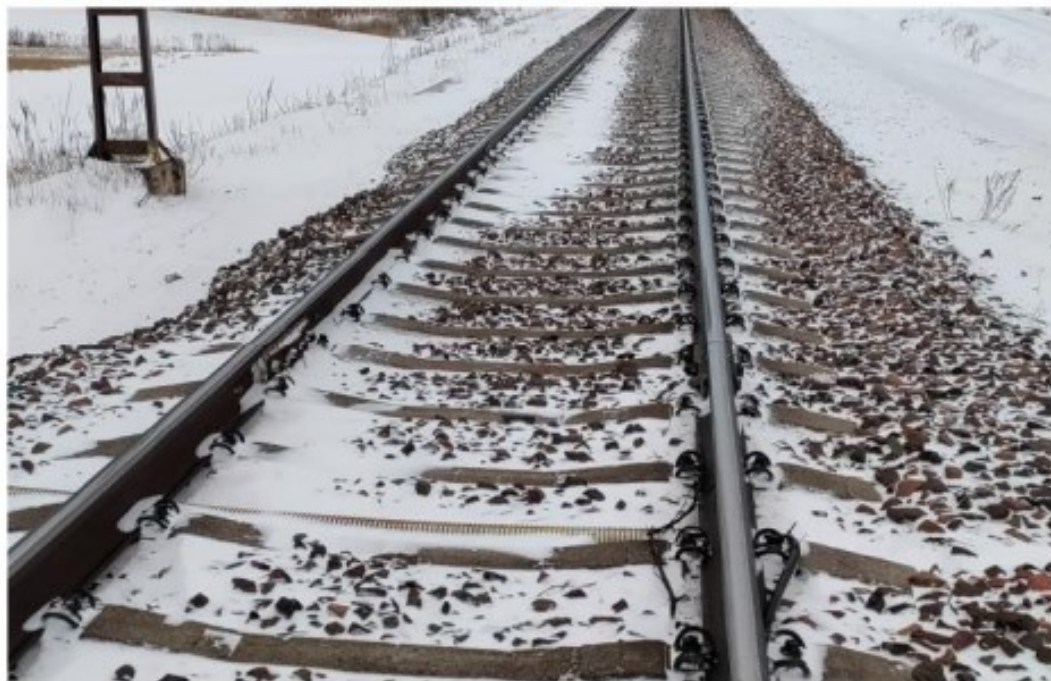
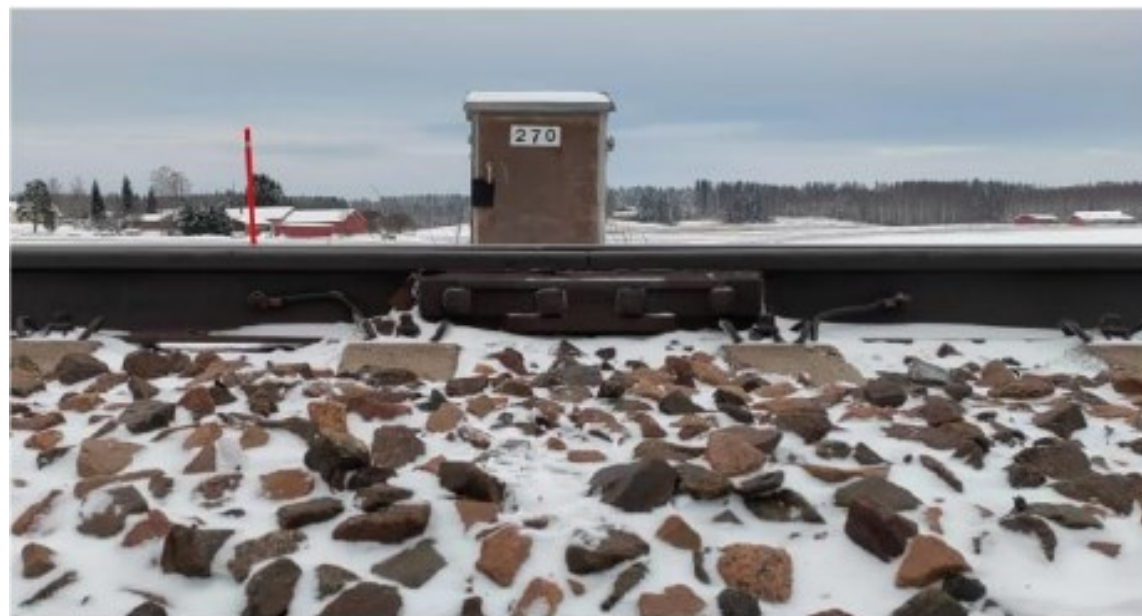
268+701 (61.0152, 28.0581) Trä-Tap

Kohteessa liimaeristysjatkos, alueelle tehty tukikerroksen vaihtoa sekä muutettu akselinlaskija alueeksi. Urakoitsijan mukaan liimaeristykset ovat poistumassa vuoden 2023 aikana.

ko. eristysjatkossa oikeassa kiskossa pientä painumaa.

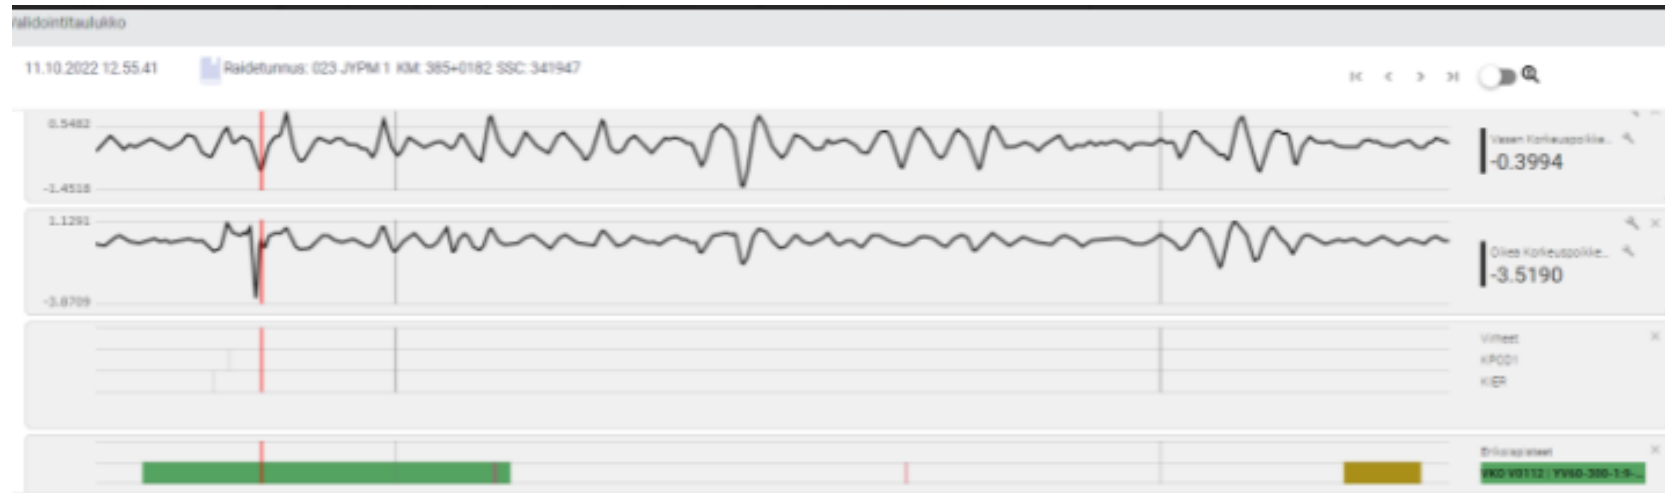
- Meerin käyrät vaihteelta

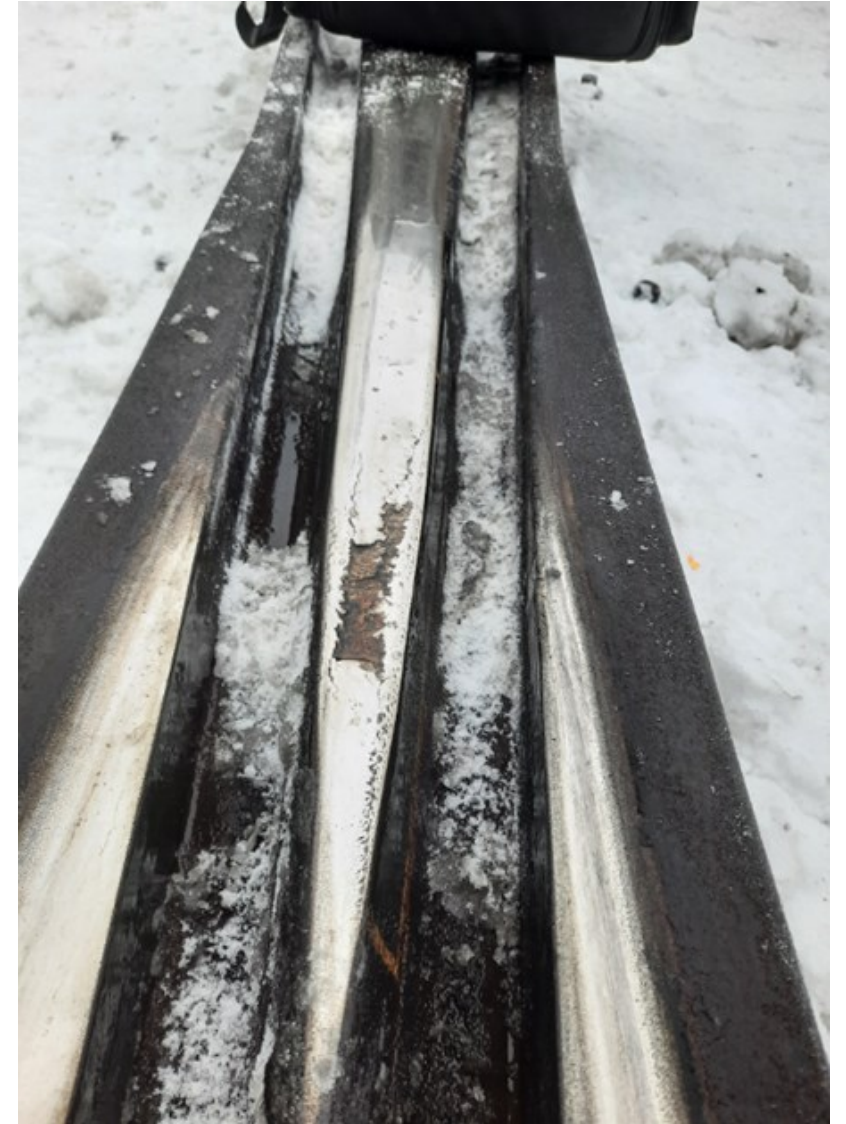
- Havaittu veturimittauksessa 8.1.2023 voimakas isku, joka on kasvanut viime aikoina
- Lisäksi dynaaminen jousto on kasvanut risteuksen kohdalla -> 11.10.2022 Meerin ajossa alkavaa virhettä ja KP D0 mittakannassa virhe lähellä *-luokan virhettä, mutta sitä ei huomioida risteysalueella
- Kuvassa tilanne 8.2.2023
- Syksyllä 2022 vaihteen laajennetussa tarkastuksessa tehty vikahavainto
- 8.2.2023 urakoitsija tehnyt UT tarkastuksen ja luokitellut vian 2/1 luokkaan
