Terran vaihdetutkimuksia

Kaluston suistumisriski vaihteen kielisovitusalueella

Case Tampere

14.1.2025

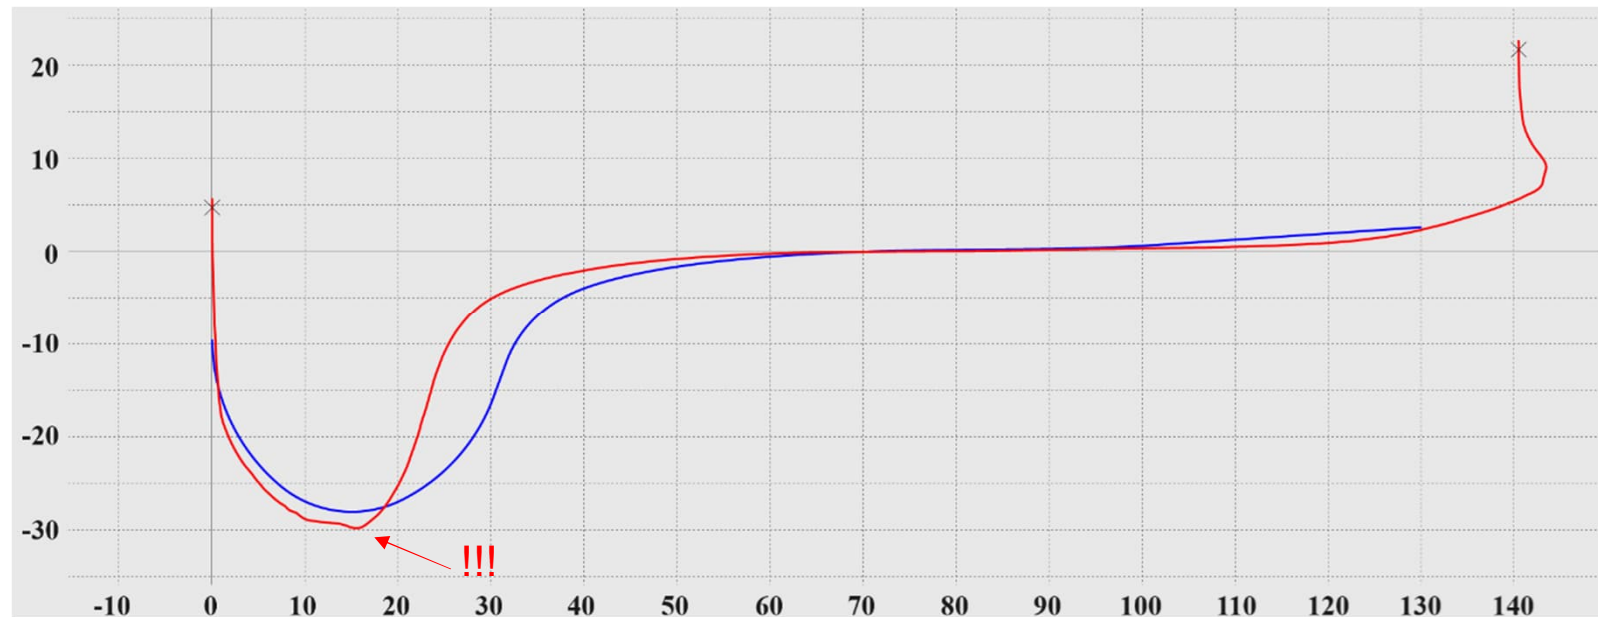
- Onnettomuuspaikalla tehtyjen havaintojen perusteella oli todennäköistä, että vaihteessa veturin suistuminen tapahtui ensimmäisen pyöräkerran toimesta, jolloin kaikista mitatuista pyöräprofiileista otettiin analysoitavaksi tämän pyöräkerran poikkeavan kielen puoleinen pyörä, eli kulkusuuntaan oikea pyörä.
- Kyseinen Dr18-veturin pyörä on silmin nähden huomattavasti kulunut suhteessa uuteen S1002-profiiliin. Siitä huolimatta se on silti kaikilta mitoiltaan standardissa EN13715 asetettujen raja-arvojen sisällä.
- Pyörään on kuitenkin muodostunut laipan korkeimpaan kohtaan kulumisen ja purseen muodostumisen myötä kohtalaisen terävä pykälä, joka saattaa olla yhdessä jyrkän laipan kulman kanssa ongelmallinen muoto pyörän mahdollisen suistumisen kannalta nimen omaan vaihteessa.

- Pyörän laipalle muodostunut purse pitäisi poistaa mahdollisimman pian, sillä se lisää pyörän suistumistodennäköisyyttä ja mahdollisuutta pysyä kielen päällä.

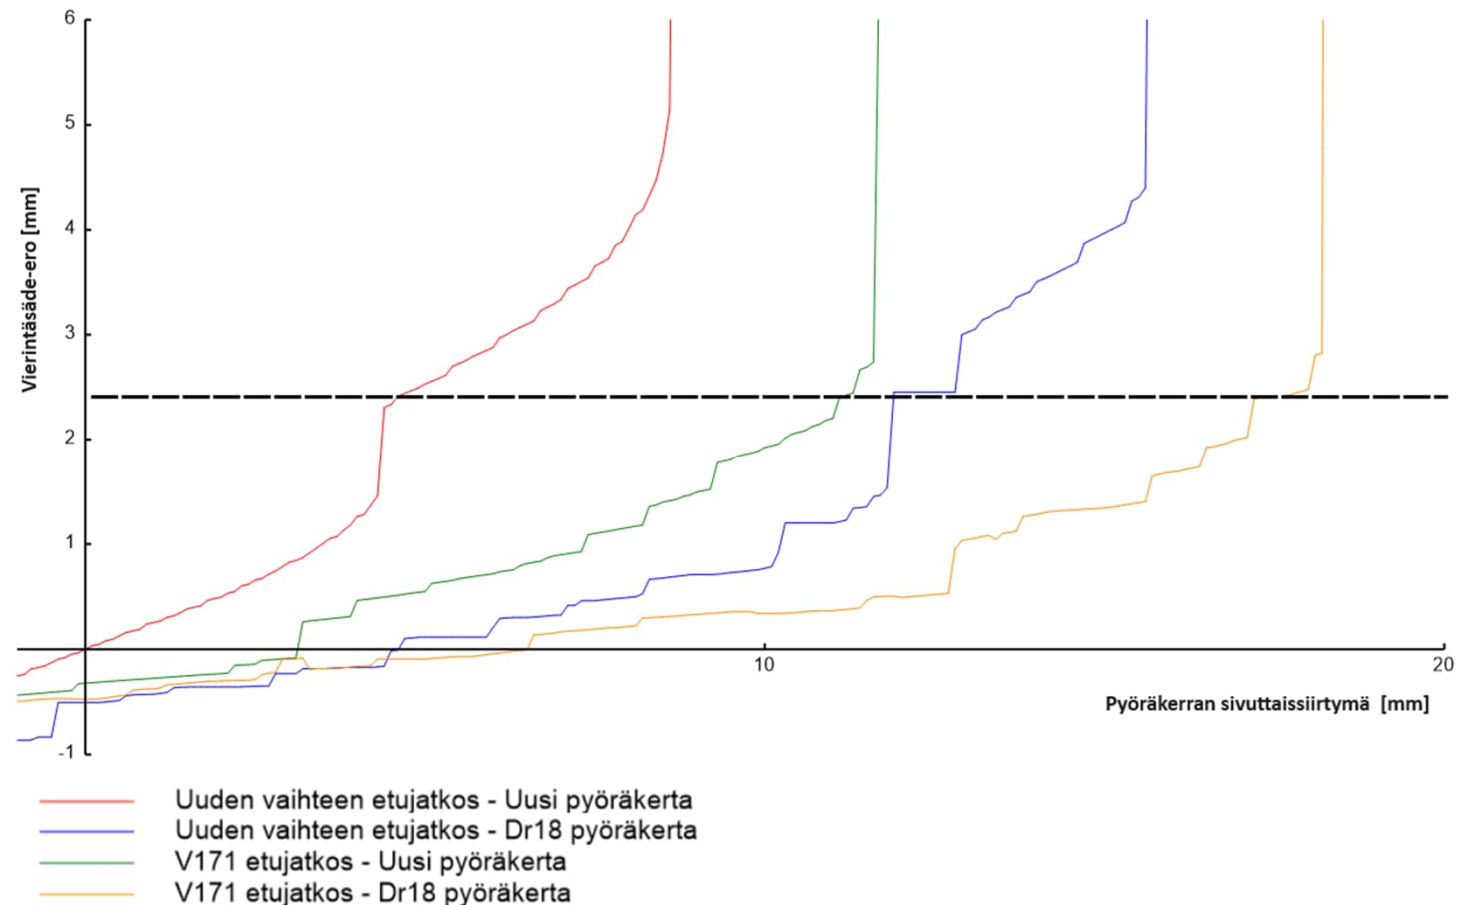
- Kuvassa oikealla on esitetty jokaisen 4 tutkitun tapauksen kohdalla, miten pyöräkisko-kontaktiin syntyy vierintäsäde-eroa liikuttaessa raiteen keskiasemasta kohti laippakontaktia.

- Puhtaasti laskennallisella tasolla voidaan määrittää, että kaarresäteen $R = 350$ m kaaressa (vaihteen edessä oleva kaari) kuljettaessa halkaisijaltaan $D = 1050$ mm olevilla Dr18-veturin pyörillä vierintäsäde-eron tulee olla 2,4 mm riittävän ohjautumisen saavuttamiseksi.

- Uuden vaihteen etujatkoksessa tällainen vierintäsäde saavutetaan sekä uudella pyörällä (punainen) että Dr18-pyörällä (sininen) jo huomattavasti ennen laippakontaktia, eli pyöräkerta ei ajaudu näissä tilanteissa automaattisesti laippakontaktiin.

- Kuluneen V171 etujatkoksen tapauksissa kumpikaan pyöräkerta (vihreä ja keltainen) ei kykene muodostamaan riittävää vierintäsäde-eroa ennen laippakontaktia.

- Kuluneen vaihteen tapauksessa pyörä on siis vaihteeseen saavuttaessa täysin laippakontaktissa.

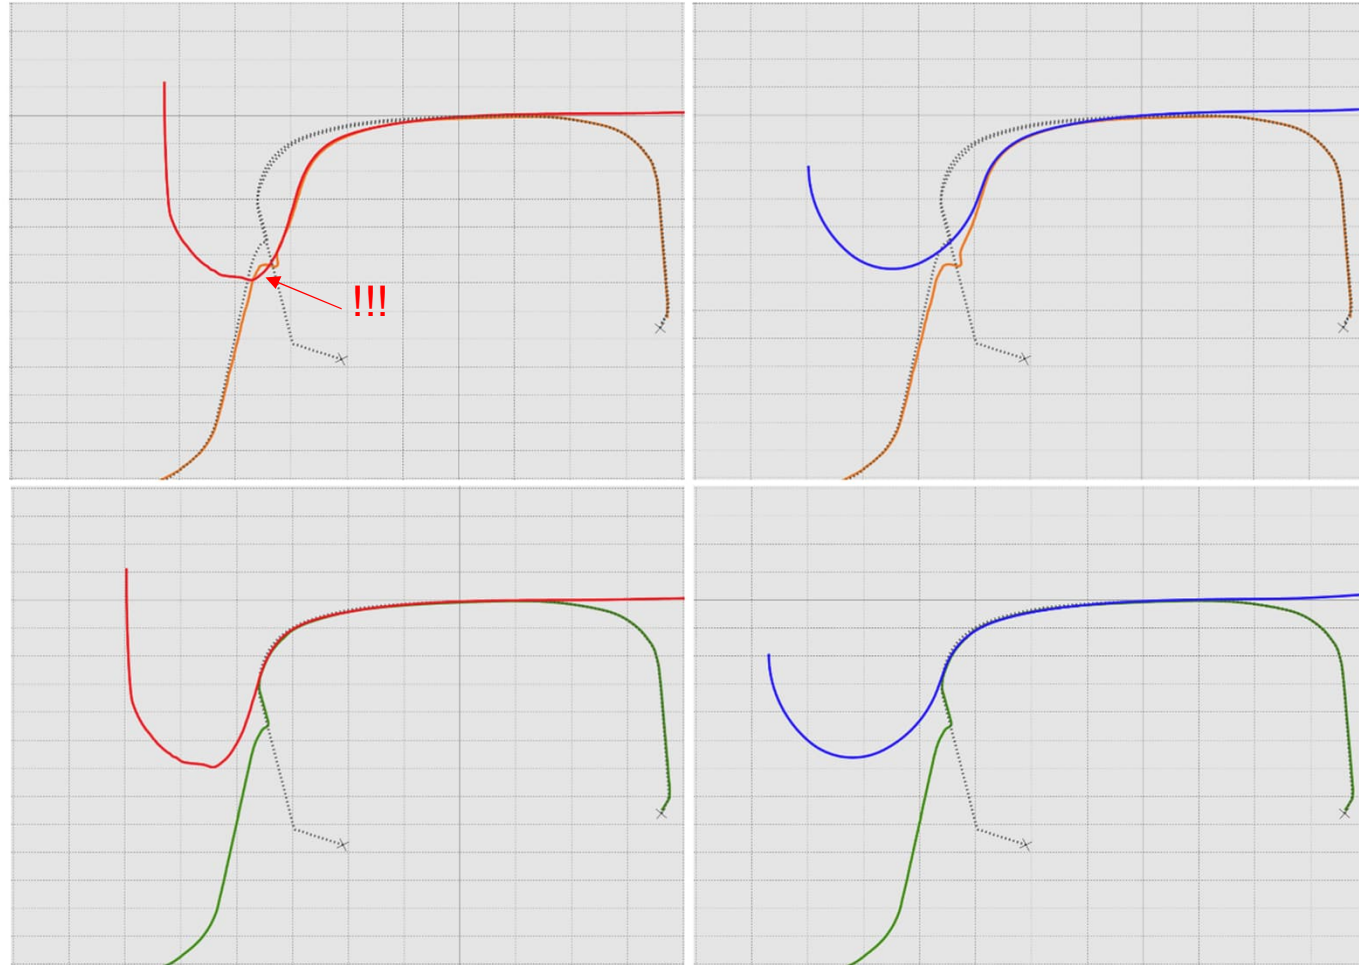
0 cm

- Vaihteen kärjestä (0 cm kielen kärjestä) mitattujen tulosten perusteella onnettomuusvaihteessa on havaittavissa todella paljon sivukulumista sekä kielessä että varsinkin tukikiskossa. Sivukulumisen määrä 14 mm kulkupinnan alapuolella on 7 mm, jonka takia b-mitta on kasvanut 1525 mm -> **1532 mm (akuuttiraja)**.
- Tulokset osoittavat myös sen, että onnettomuuspyörä voi laippakontaktissa vaihteeseen saapuessaan törmätä onnettomuusvaihteen kielen kärkeen. Uudella pyöräprofiililla tai uuden vaihteen tapauksessa tätä törmäystä ei tapahdu.
- Tällä törmäämisellä katsotaan olevan todella suuri merkitys mahdollisen suistumisen syntymisessä.

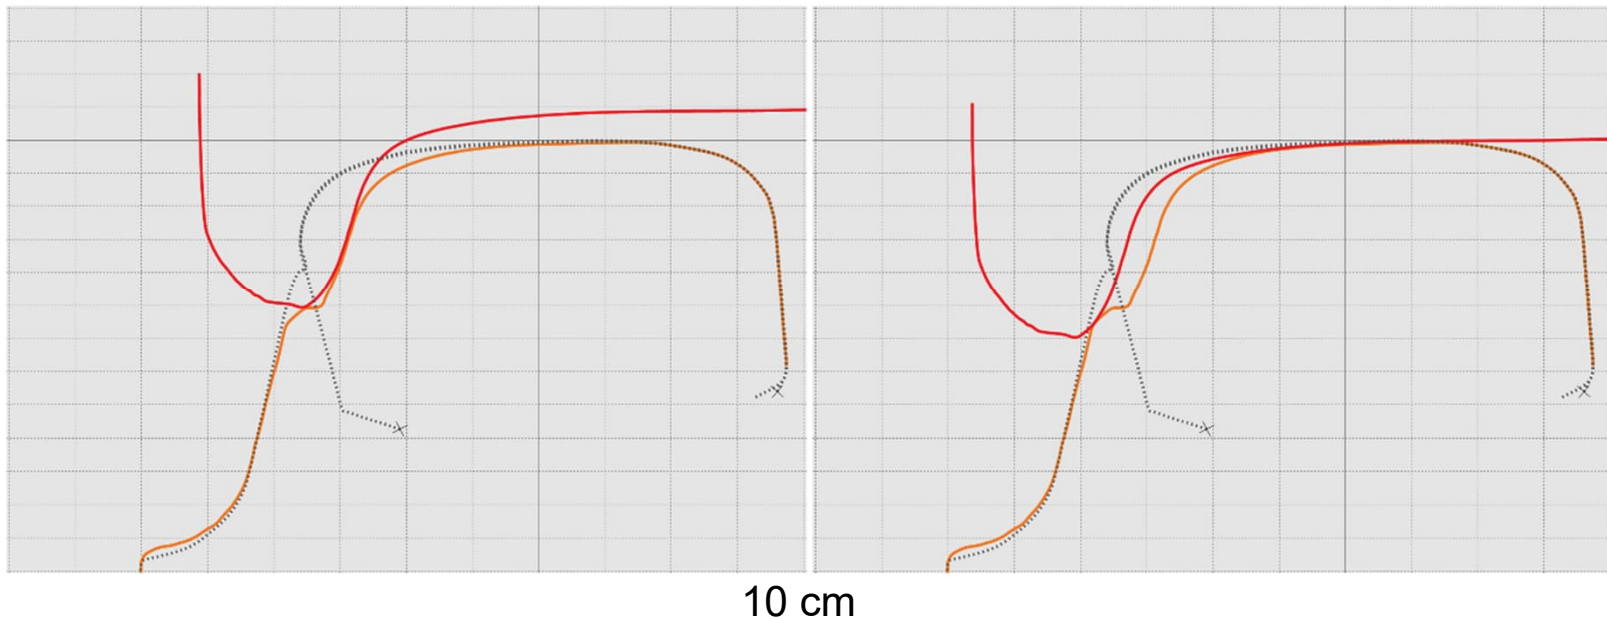
- Kun onnettomuuspyörä osuu onnettomuusvaihteen kielen kärkeen, sillä on mahdollisuus kiivetä välittömästi sen seurauksena kielen päälle. Tällöin pyörän kontakti varsinaiselta tukikiskon kontaktipinnalta menetetään. Tämä skenaario on hyvin kriittinen pyöräkerran suistumisen kannalta.
- Pyörä voi myös törmäyksen takia liikkua täysin sivulle, jolloin normaali kontakti tukikiskon kulkupinnalla säilyy. Jos näin käy, todennäköisyys suistumiselle pienenee huomattavasti.
- Jokin näiden kahden eri ääriskenaarion välimuoto on myös mahdollinen, eli pyörä nousee törmäyksen seurauksena osittain kielen päälle.
- Pyörän käyttäytyminen kielen ensimmäisen 10 cm matkalla määrittää jo siis heti hyvin paljon mahdollisen suistumisen mahdollisuutta

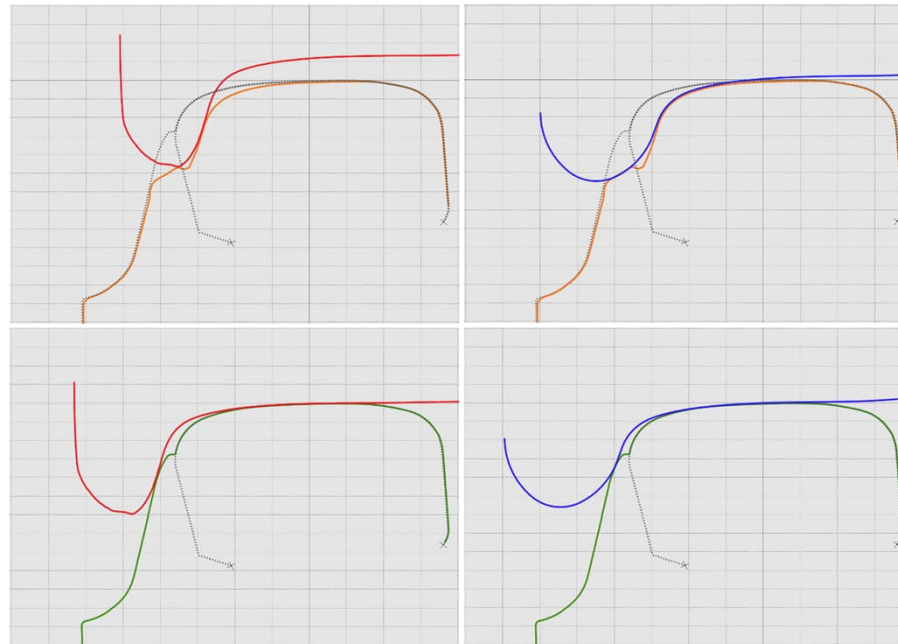
30 cm

- Onnettomuusvaihteen vahva sivukuluminen johtaa myöhemmin vaihteen kielellä (30 cm kielen kärjestä) siihen, että myös uusi pyörä ottaa kontaktin laipan alaosallaan kieleen. Tämän kontaktin kontaktikulma on niin pieni, että uusikin pyörä lähtee todennäköisesti kiipeämään vaihteen kielen päälle.
- Pyörän nousemisen mahdollisuutta voidaan arvioida kriittisen kohtauskulman kaavalla: $\delta_{krit} < \tan^{-1} \frac{Y}{Q}$, jossa Y on pyörä-kisko-kontaktissa vaikuttava poikittaisvoima ja Q on pyörä-kisko-kontaktissa vaikuttava pystyvoima.
- Kaavan mukaisesti kontaktikulmalla 30° pyörän nousemiseen riittäisi Y/Q-suhde 0,57 ja kontaktikulmalla 40° vastaava suhde olisi 0,84.
- Aiemmin Kouvolassa suoritettujen kaarremittausten perusteella tiedetään, että kolmiakselisella telillä Y/Q-suhteen on mahdollista kasvaa vaihteessa käytetyllä 20 km/h nopeudella tällaisiin arvoihin.

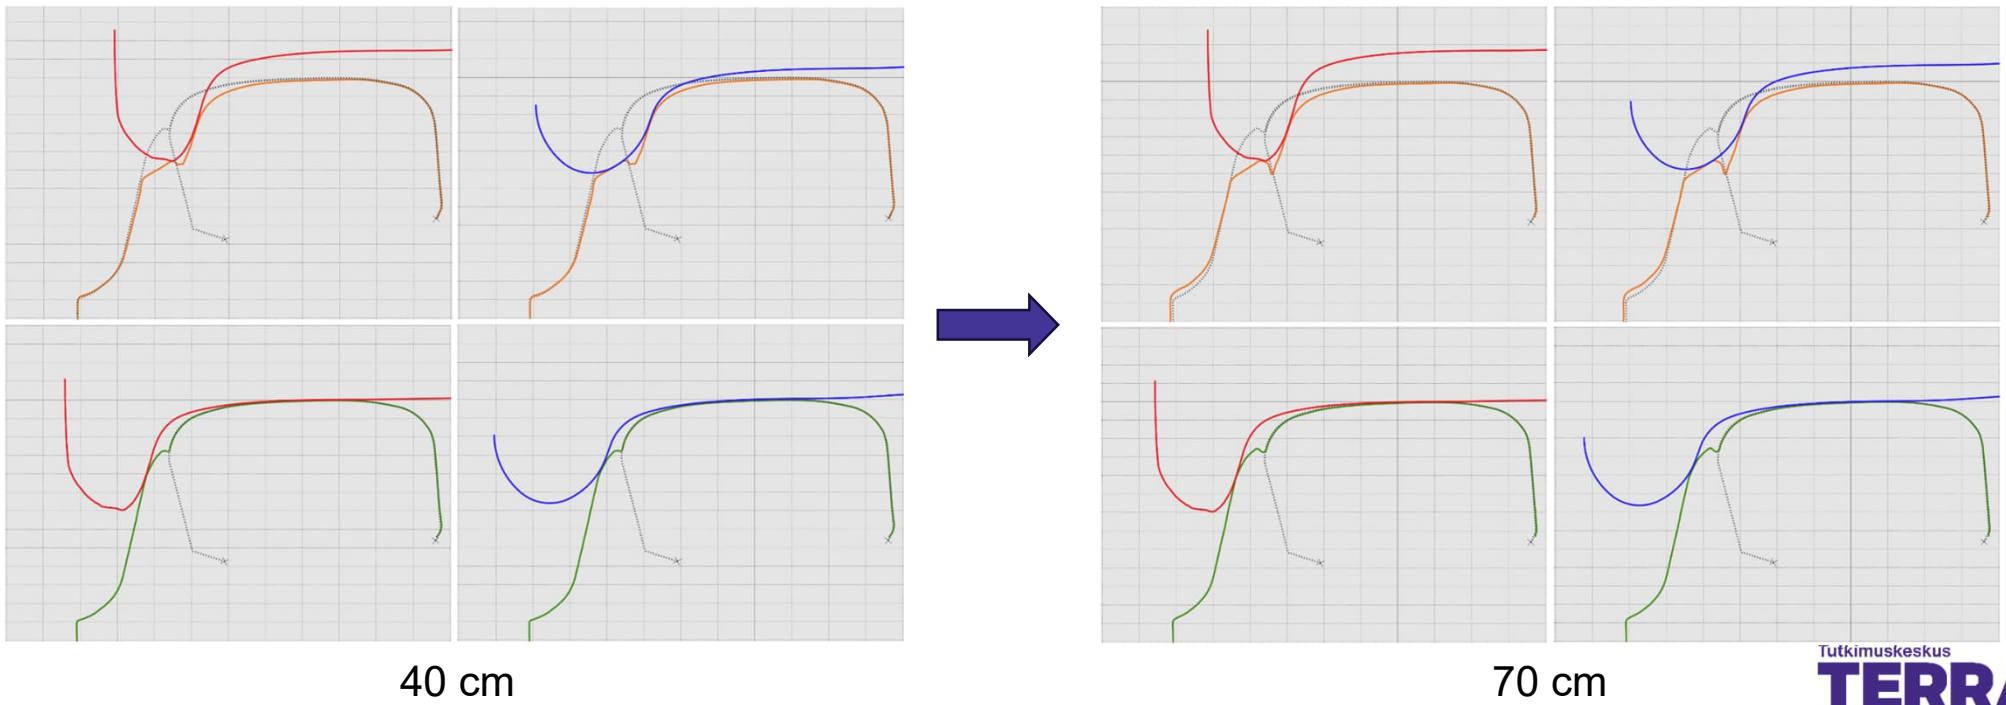
- 70 cm etäisyydellä onnettomuuspyörä pystyy pääsemään asemaan, jossa pyörän terävä pykälä asettuu kielen korkeimman kohdan väärälle puolelle. Pykälän takia pyörä ei välttämättä enää pääse laskeutumaan takaisin kohti normaalia kontaktia.
- Uuden pyörän kohdalla pyörä pääsee nousemaan myös kielen päälle, mutta uuden pyörän laippa on leveämpi eikä se sisällä minkäänlaista pykälää, joka pitäisi pyörää kielen päällä. Sen on siis mahdollista palata vielä takaisin normaaliin kontaktiin, jos kiskon poikkileikkausprofiili muuttuu paremmaksi tai jos pyörä-kisko-kontaktissa vaikuttava poikittaisvoima Y vähenee.
- Uuden vaihteen kohdalla tulokset osoittavat, että kummallakin tutkitulla pyörällä kontaktikulmat pyörän ja kielen välisessä kontaktissa ovat niin suuret, että mahdollisuudet pyörän kiipeämiselle on käytännössä olemattomat.

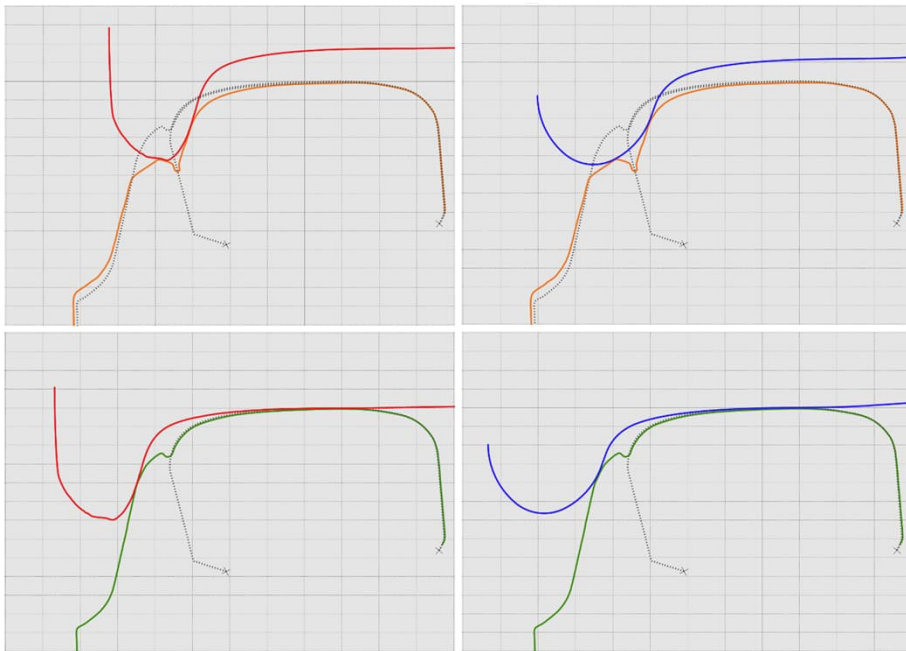
- Kieleen on syntynyt noin 90 cm etäisyydellä kielen kärjestä lohkeama kielen päälle. Lohkeaman takia pyörä pääsee kielen päällä ollessaan viimeistään tässä kohdassa vahvasti kielen väärälle puolelle.
- Tässä kohdassa kontakti kielen väärälle puolelle on jo niin merkittävä, että akselipainon aiheuttamat pystysuuntaiset voimat pyrkivät painamaan pyörää entistä enemmän kielen ja tukikiskon väliin ja avaamaan kieltä. Lähellä vaihteenkääntölaitetta kieli saattaa vielä pystyä kääntötankojen pitovoiman ansiosta vastustamaan kielen avautumista, mutta pyörän liikkua koko ajan kauemmaksi vaihteenkääntölaitteesta kielen avautuminen tällaisten voimien vaikutuksesta on hyvin todennäköistä.
- Vaakavoimien vaikuttaessa uusi pyörä on tässäkin kohtaa todennäköisesti yhä kiivenneenä kielen päälle, mutta loivemman muotonsa takia se ei ole päässyt silti kiipeämään kielen yli.

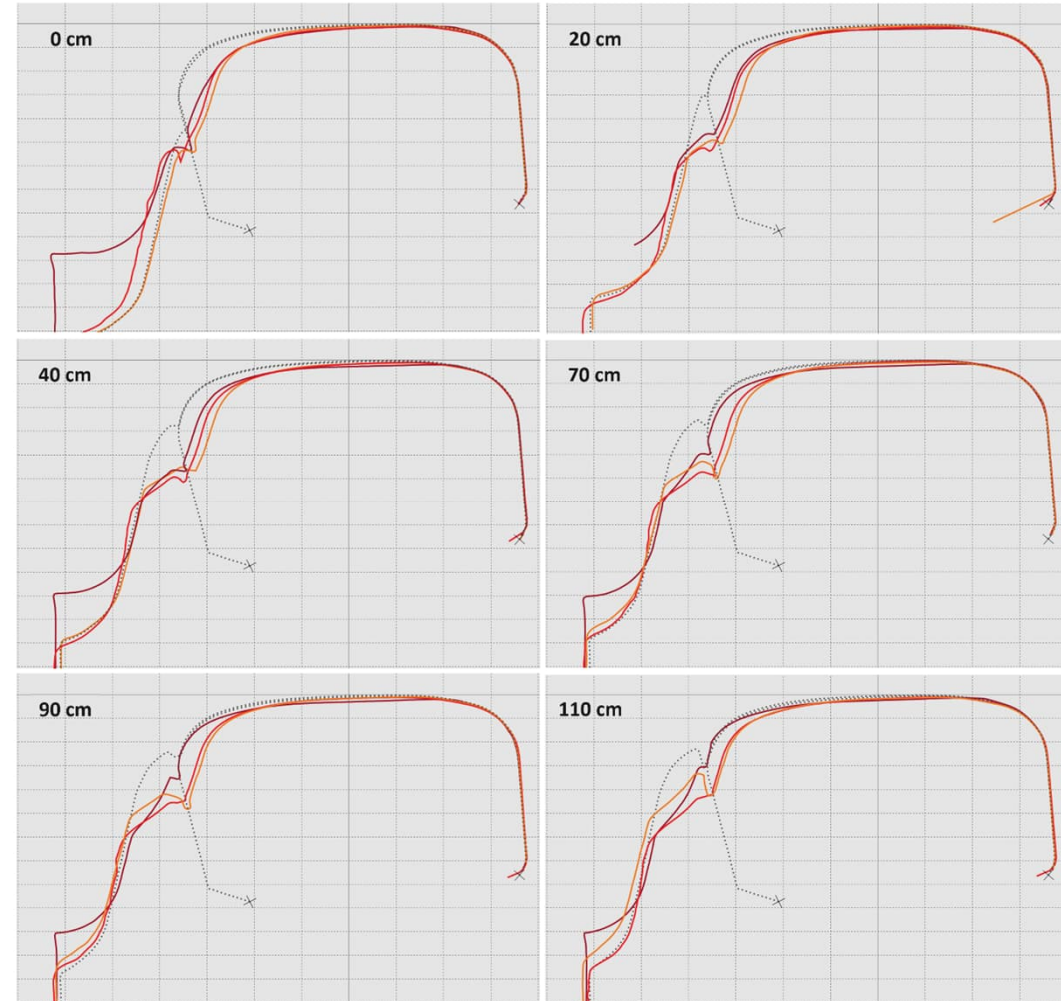
- Onnettomuusvaihteen vieressä olevissa vaihteissa V054 (ruskea käyrä) ja V062 (punainen käyrä) on havaittavissa myös kielen kärjen alueella merkittävää sivukulumista.

- Tämä vaikuttaa vaihteessa V062 välittömästi siihen, että kieli on suhteessa normaalia enemmän esillä ja pyörä on vaarassa törmätä siihen kenties jopa vielä enemmän kuin vaihteessa V171.

- Vaihteessa V054 tilanne on hieman erilainen, sillä tukikisko ja kieli ovat kuluneet ikään kuin samaa vauhtia eikä kieli ole esillä. Tämä johtuu siitä, että vaikka vaihde on suoraan tiukkasäteisen kaaren jatkona, sen kätisyys suhteessa edeltävään kaareen on eri.

- Vertailtaessa vaihteita V171 ja V062 merkittävimmäksi eroksi muodostuu se, että kaikilla kuvassa esitetyillä etäisyyksillä vaihteen V171 tukikiskon sivukuluminen on hieman suurempaa, mutta samaan aikaan kielen kuluminen on vuorostaan selkeästi vähäisempää. Juuri tämä vaihteen V171 kulumisero kielen ja tukikiskon välillä luo suistumisen kannalta kriittistä pykälää kielen ja tukikiskon väliin. Tämä pykälä on vaihteessa V062 pienempi.

- Tämä ei kuitenkaan tarkoita sitä, että tilanne vaihteen V062 suhteen olisi täysin ongelmaton. Tämän vaihteen kunnossapitoon ja seurantaan kannattaa siis kiinnittää erityistä huomiota.
