Havaintoja sorateiden materiaalien laadusta

Antti Kalliainen

19.11.2019

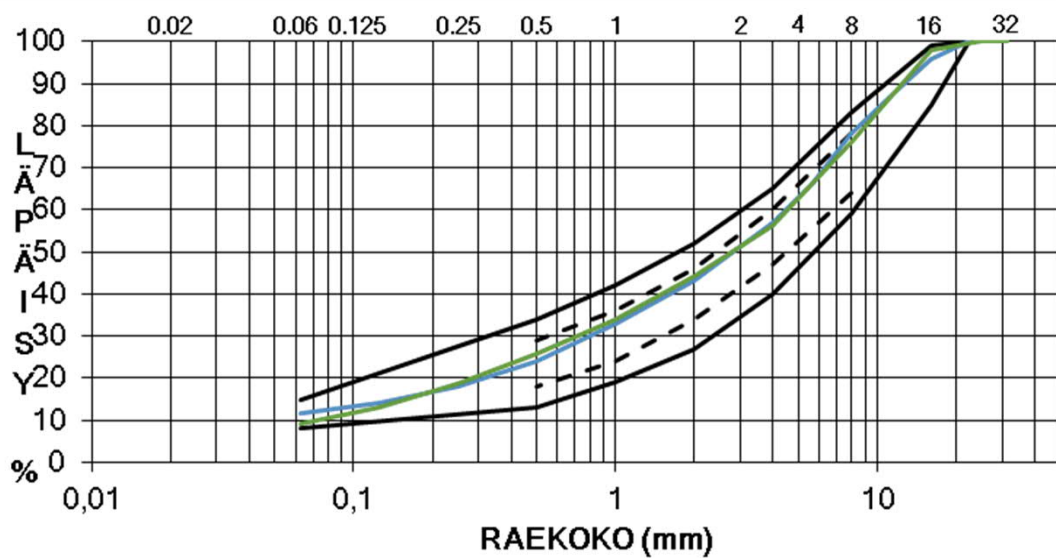
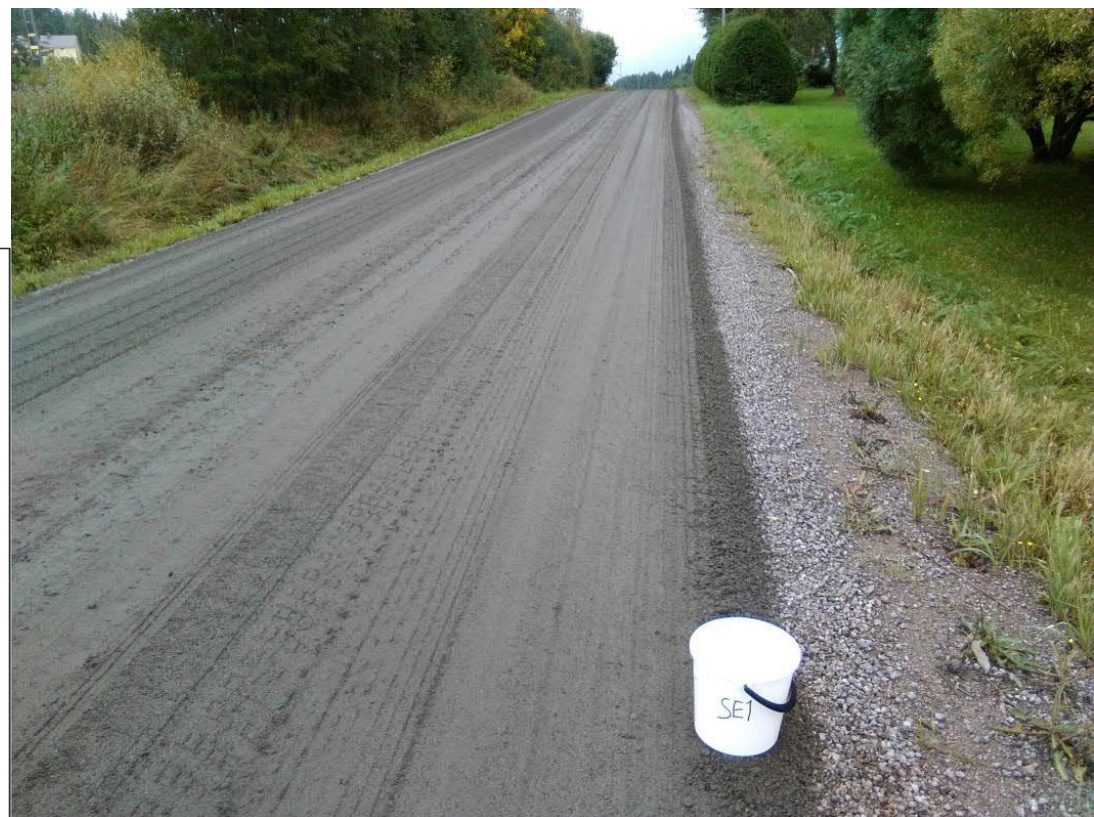
Normaali sorastus

- Suunniteltu materiaali
- Huolella tehdyt toimenpiteet
- Hyvä lopputulos

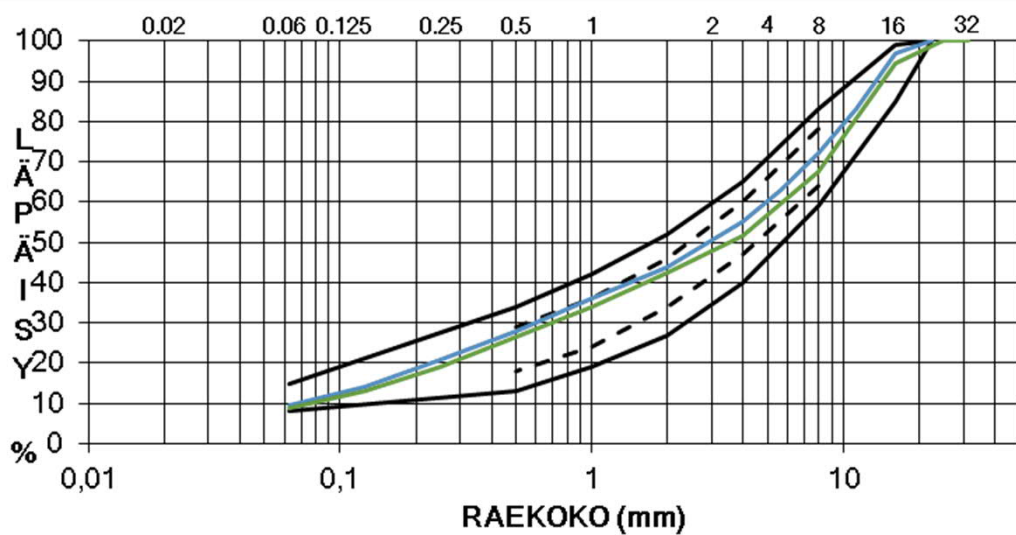
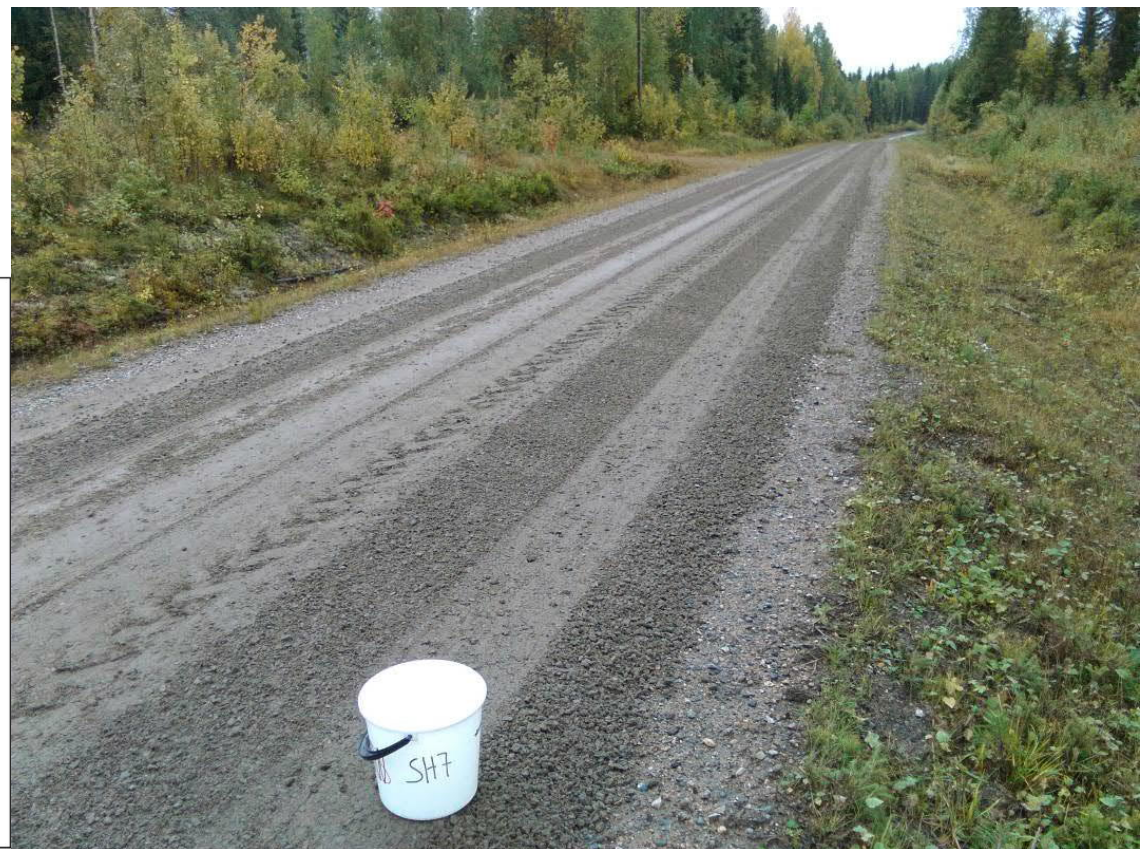
Normaali sorastus

- Materiaali ok
- Toimenpiteistä lipsuttu vähän
- Näkyy heti pinnassa, korjaantunee liikenteen vaikutuksesta

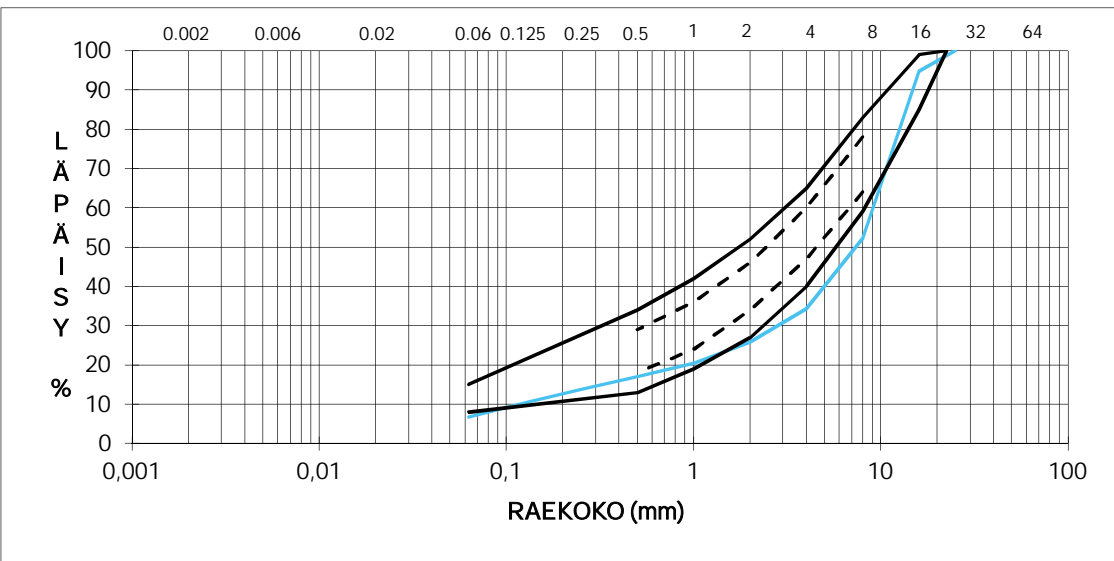
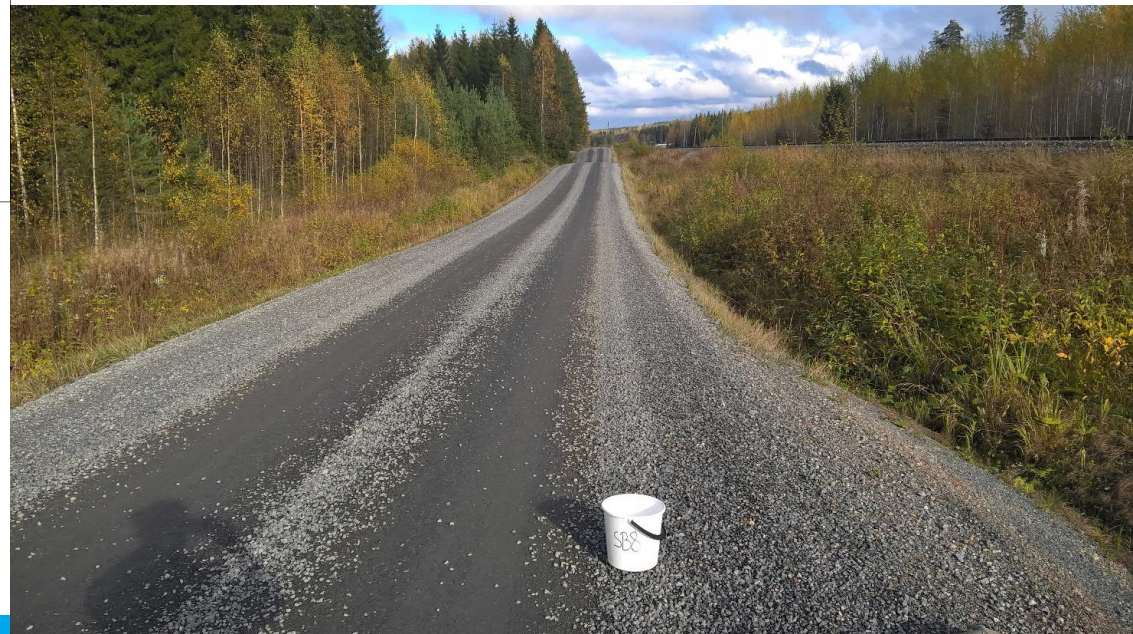
Materiaali, toimenpiteet vai molemmat?

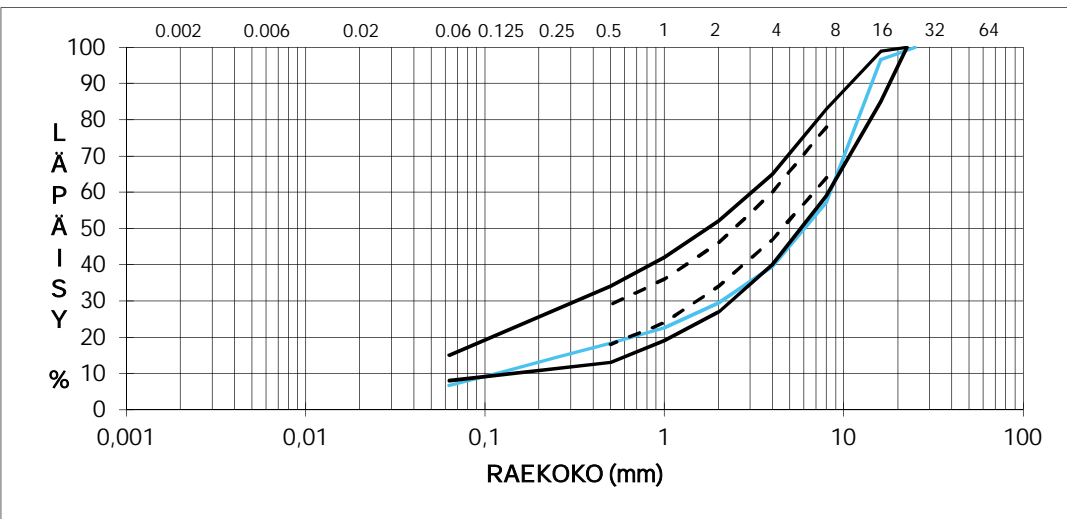
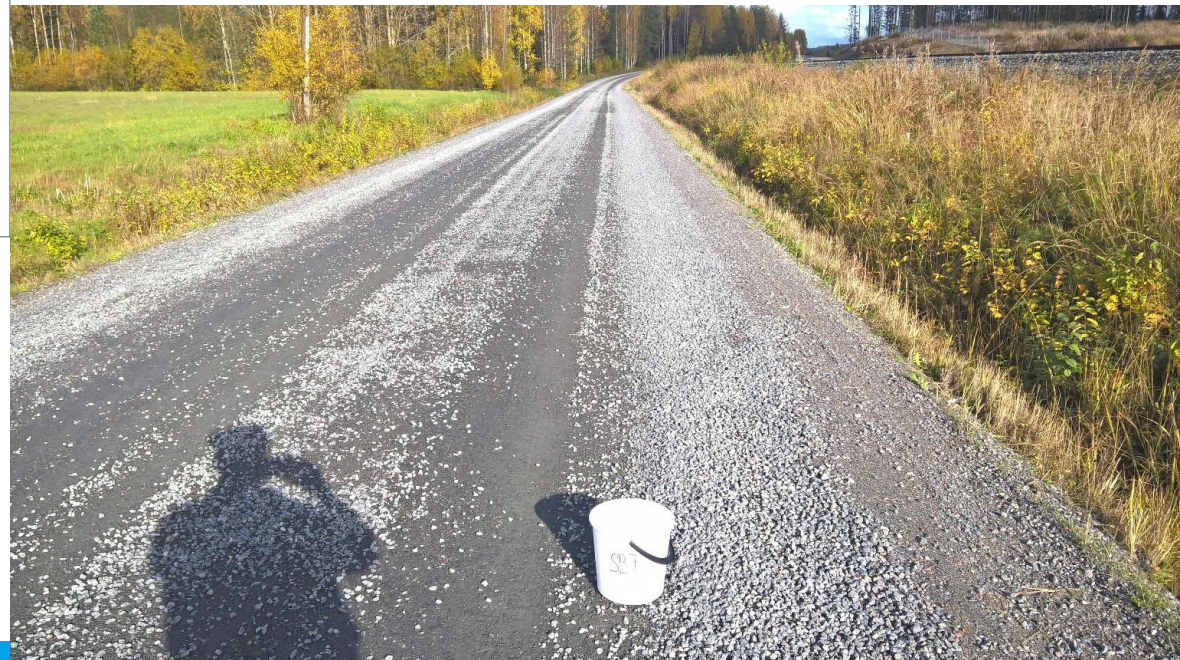
Materiaali, toimenpiteet vai molemmat?

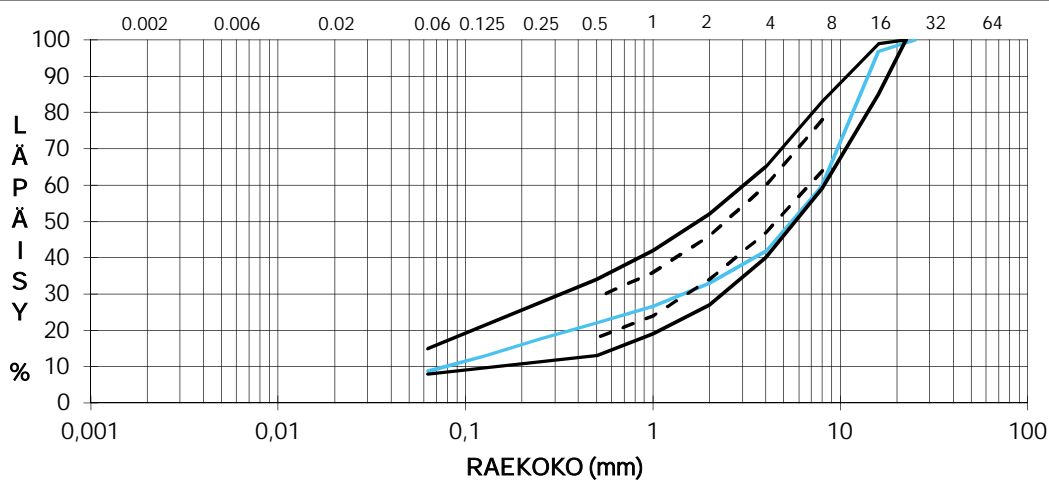
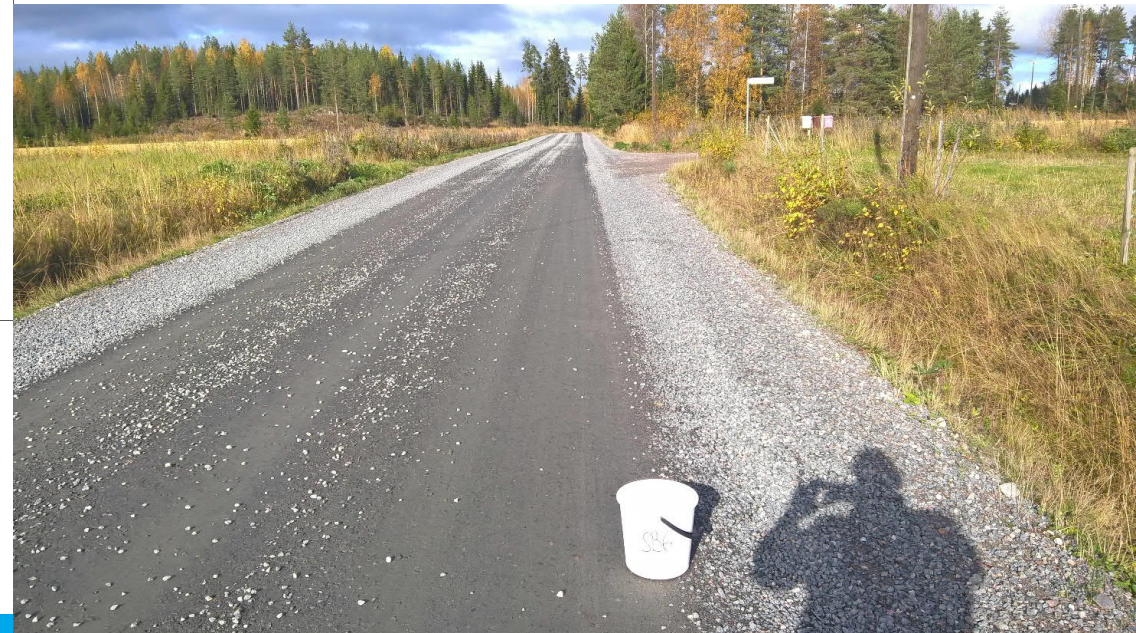
Materiaali, toimenpiteet vai molemmat?

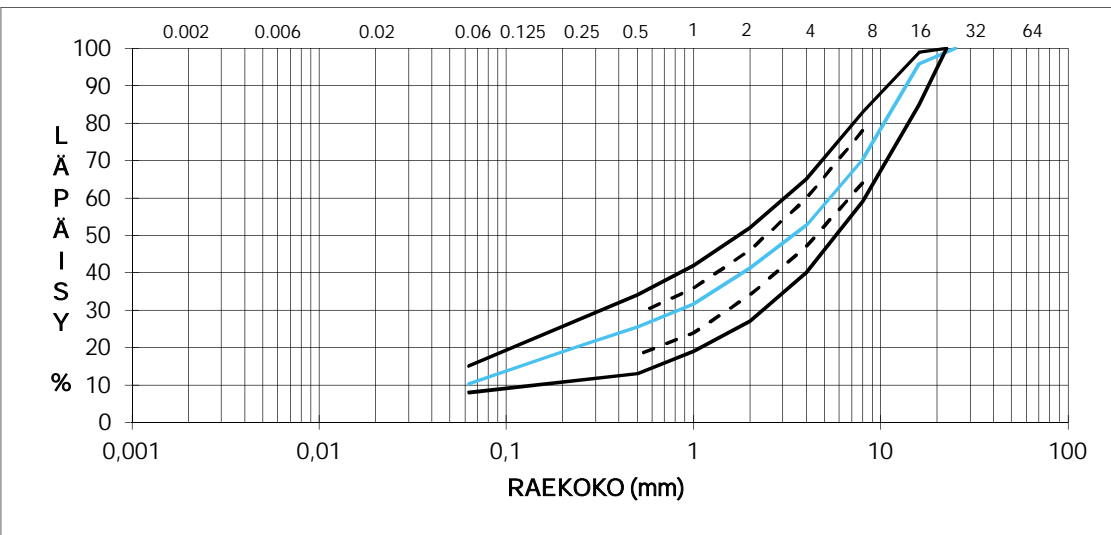
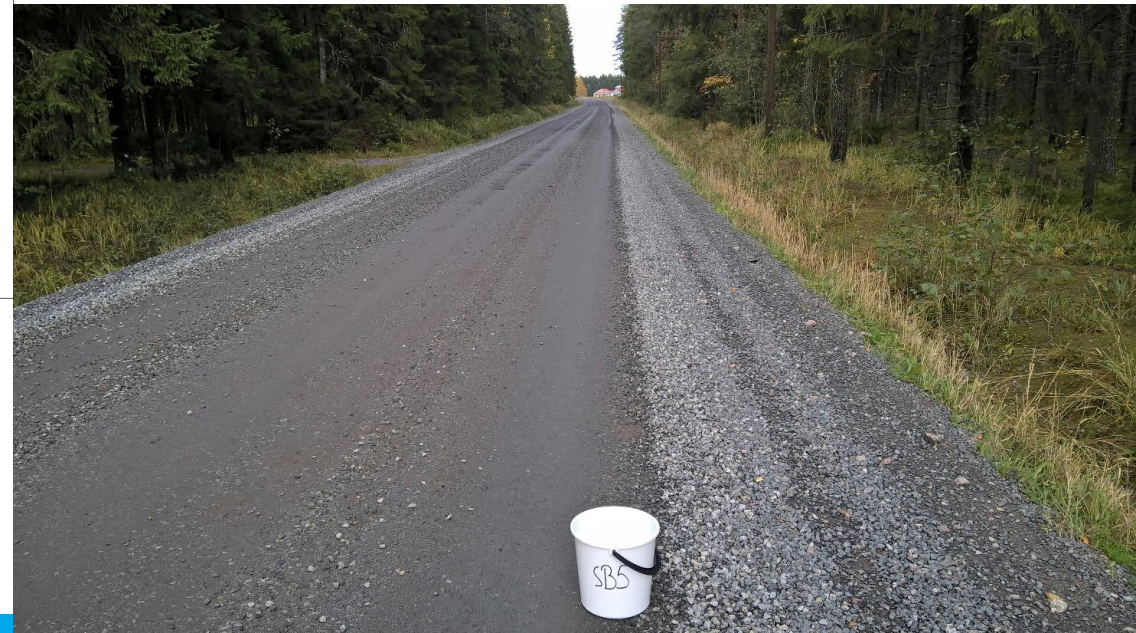
Materiaali, toimenpiteet vai molemmat?

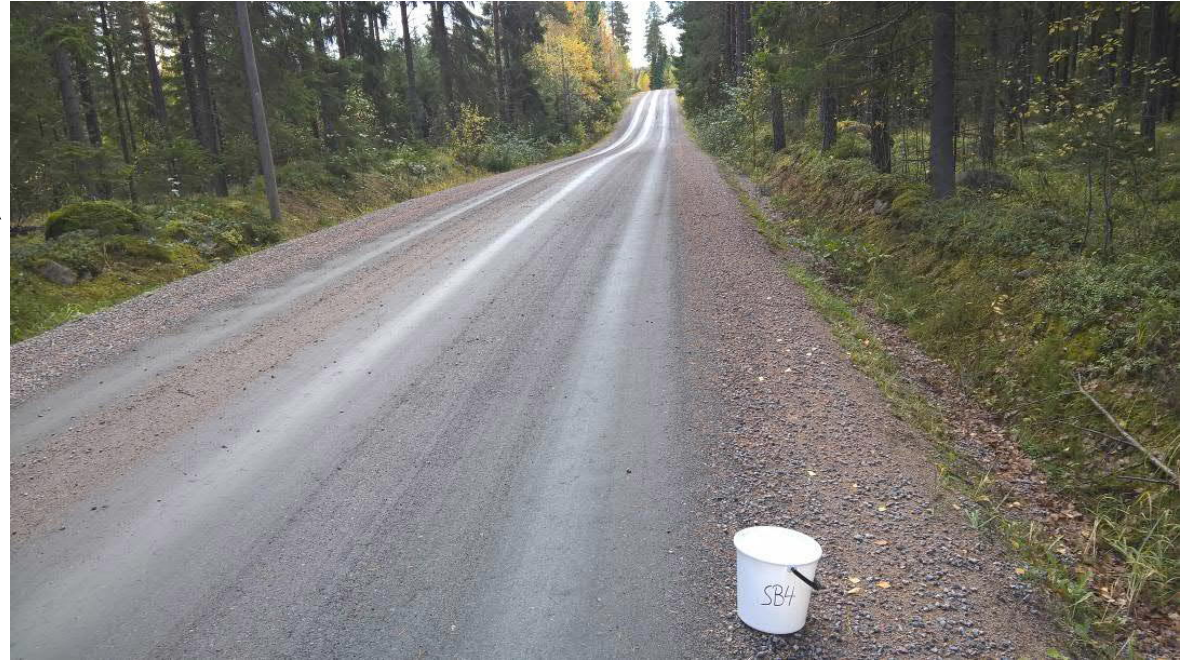
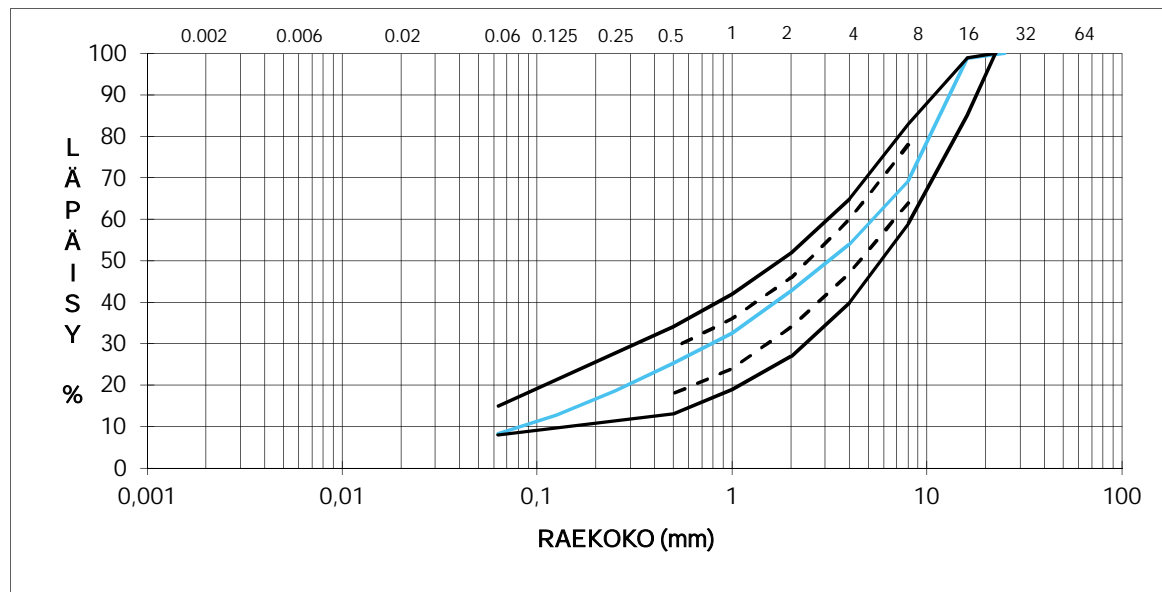
Rakeisuusvaatimuksesta

- Riippuen tien pinnan tilanteesta voi olla perusteltua käyttää vähän hienoainesta sisältävää mursketta.
- Näyttää siltä, että todella "karkearakeinenkin" murske pyrkii LO 1/2014 ohjealueelle tai ainakin lähelle sitä.
- Jos PAB-V tai muuta käyrältään roikkuvaa mursketta käytetään, on töiden suunnittelulla todella suuri merkitys
- Irrotus-sorastus-homogenisointi-muokkaus-tiivistys!
