# Valtatien 6 Taavetti-Lappeenranta hirvieläinongelmiin liittyvä esiselvitys

## Toimenpideselvitys

Kaakkois-Suomen elinkeino-, liikenne- ja ympäristökeskus  
Liikenne ja infrastruktuuri -vastuualue.

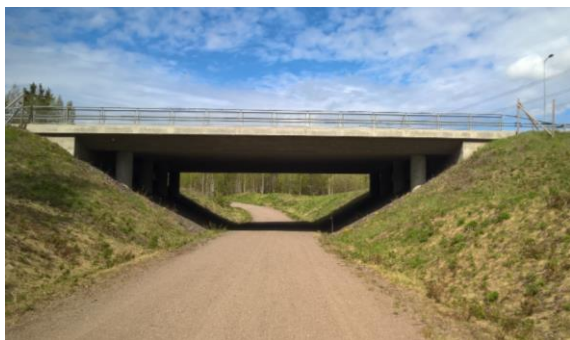
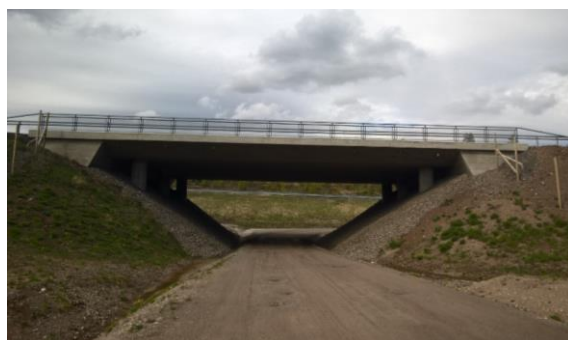
Metsästäjien havaintojen mukaan hirvieläimet eivät käytä tarkastelujakson itäosalle rakennettuja Hurtanmaan ja Yllykälän riista-alikulkuja. Tämä saattaa johtua myös osittain siitä, että hirvet ovat siirtyneet Luumäen ja Lappeenrannan kuntarajan tuntumasta lännen suuntaan. Muut moottoriliikennetiele rakennetut yksityisteiden risteys sillat ovat kapeita ja matalia tunnelimaisia kehäsiltoja, joita hirvet eivät uskaltaudu käyttämään. Rinnakkaistiele sijoittuva Kankaan risteys sillalta on silta-

aukoltaan suhteellisen avara, mutta hirvieläimet välttelevät asfalttipäällysteisiä väyliä. Rinnakkaisen maantien autoliikenne karkottanee myös eläimiä ainakin päiväaikaan. Alueen metsästäjien mielipide on, että ongelmien perimmäisenä syynä on se, ettei moottoriliikennetielle ole rakennettu hirvieläimille vihersiltaa. Metsästäjien mukaan hirvieläinten kulkureitteihin liittyvät asiat ovat jääneet liian vähälle huomiolle valtatie 6 välin Taavetti-Lappeenranta suunnittelussa ja valtatie 6 eri osuuksien vaiheittain rakentamisessa.

*Kuva 9. Yllikkälän ja Hurtanmaan yksityisteiden kohdille rakennetut risteyssillat / riista-alikulut.*

Hurtanmaan risteyssillan kohdalla esitetään penkereellä olevan rinnakkaistien (mt 3846, vanha vt 6) tieluiskien loiventamista ja tiekaiteiden poistamista. Tien molempiin reunoihin esitetään asennettavaksi heijastimilla varustetut reunapaalut.

Sillan ympäristöön, sen molemmin puolin, esitetään toteutettavaksi metsitykset Vt 6 Taa-La hankkeen ympäristösuunnitelman mukaisesti. Lisäksi varmistetaan, että suunniteltu viherrakentaminen toteutuu ja että istutettu / istutettava puusto lähtee kasvamaan. Rinnakkaistien pohjoispuolinen alue on hakattu paljaaksi tiesuunnitelmavaiheen ratkaisun pohjalta, mutta suunnitelmamuutoksen takia aluetta ei ole käytetty tierakentamiseen. Rinnealue on alkanut luontaisesti metsittyä jo uudelleen. Metsittymistä tuetaan tarpeen mukaan täydennyspuuistutuksilla esimerkiksi männyn taimilla.

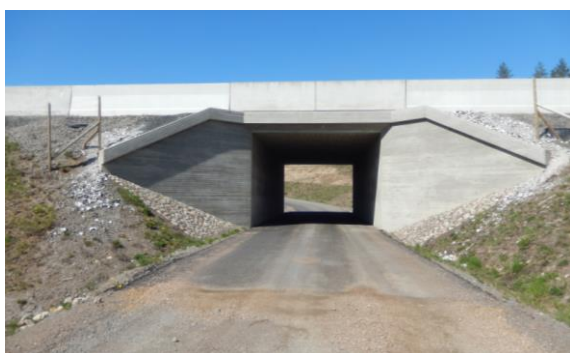
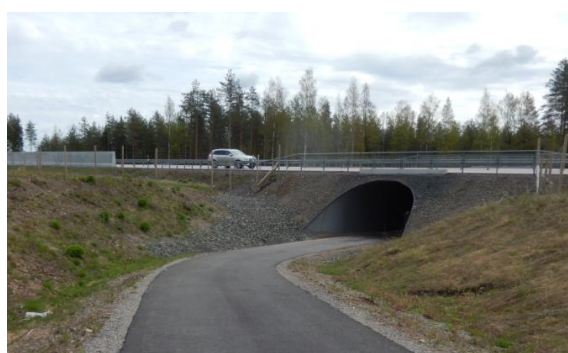
*Kuva 10. Haimilan autoliikenteen risteyssilta ja Nyrhilän kevyen liikenteen alikulkukäytävä.*

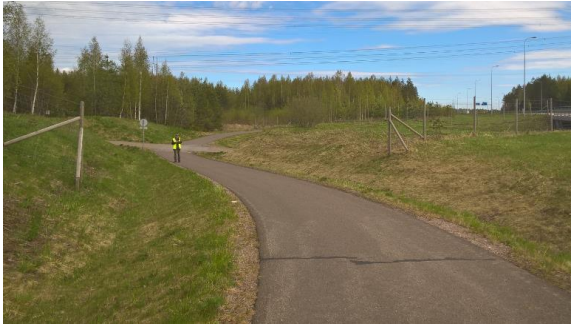
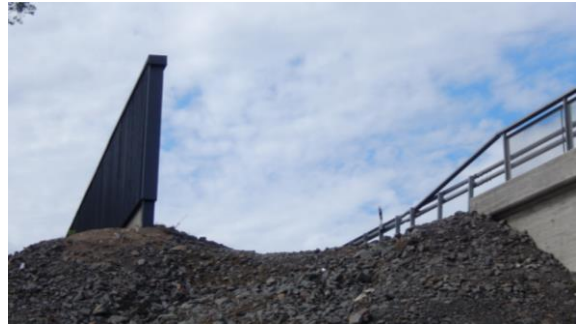
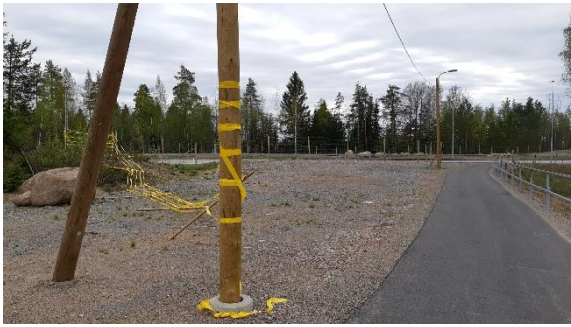
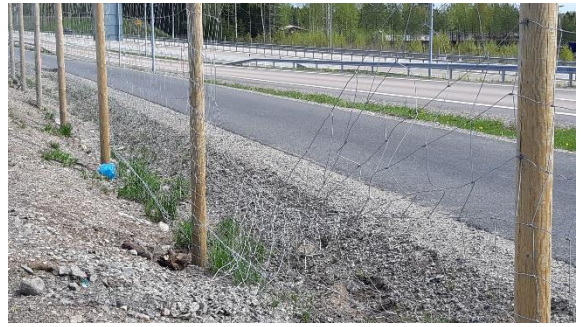
Hirvien pääsy moottoriliikennetielle on mahdollista, koska riista-aidassa on mm. valtatieä risteävien teiden ja valtatie suuntaisen kevyen liikenteen väylien kohdilla aukkoja. Useissa kohdissa nämä aukot ovat jääneet niin leveiksi, että hirvieläimet pääsevät niistä valtatielle (mm. Kärjen ja Yllikkälän risteyssiltojen kohdat). Myös muutamien siltojen kohdilla aidan ja sillan kaiteen välille on jäänyt aukkoja, joista etenkin pienemmät hirvieläimet saattavat päästä valtatielle. Myös muutamissa linjaosuuden nykyisissä kaksiosaisissa porteissa on keskellä liian suuret aukot. Moottoriliikennetien itäosalla riista-aitaan on rakennettu liian vähän porteja, mikä vaikeuttaa hirvieläinten ulosajoa valtatieltä. Moottoriliikennetien riista-aidoissa on havaittu lisäksi useita isompia ja pienempiä rakentamisen jälkeen syntyneitä vaurioita, joista osa on korjattu kesällä 2019. Uusia eläinten, lumen ja väylien kunnossapidon aiheuttamia vaurioita syntyy kuitenkin aitaan jatkuvasti. Lisäksi riista-aidan verkko voidaan tarkoituksella katkaista ja aita avata silloin, kun hirvi on saatava pois moottoriliikennetien tiealueelta.

*Kuva 11. Valtatien riista-aidan aukkoja ja vaurioita.*

Moottoriliikennetien riista-aidoissa havaitut vauriot tulee korjata mahdollisimman nopeasti. Eniten korjaustarpeita on havaittu Rantsilanmäen ja Haimilankankaan välisellä tieosuudella. Muutamia vauriokohtia on myös Sarvilahden ja Hurtanmaan välillä. Vaurioita syntyy kuitenkin koko ajan lisää muun muassa moottoriliikennetieltä poisajettavien hirvien vuoksi.

Riista-aitojen vauriokorjauksia on tieosuudella tehty jo kesällä 2019. Jatkossa riista-aidan vaurioiden inventointi esitetään tehtävän säännöllisesti 1 - 2 kertaa vuodessa. Asiasta on alustavasti käyty neuvottelua alueen riistanhoitoyhdistysten ja ELY-keskuksen kesken. Inventoinnin perusteella tehtävät vauriokorjaukset esitetään jatkossa sisällytettäväksi hoidon alueurakkaan.

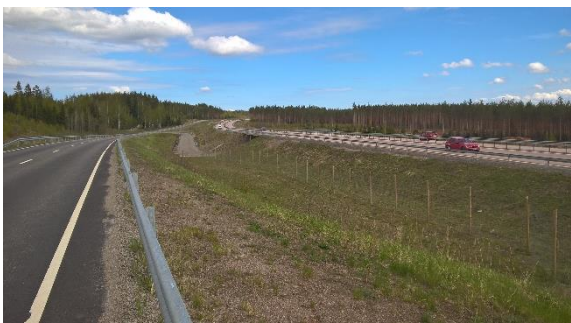
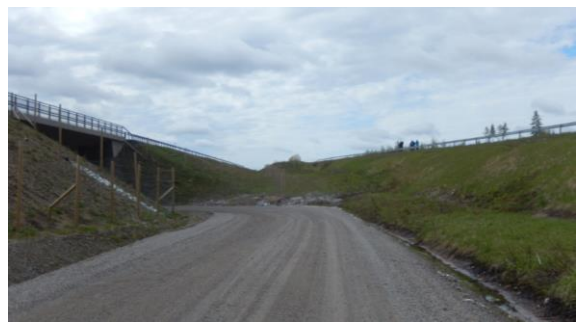
Useimpien risteys sillien ympäristöistä puuttuu hirvieläinten kannalta myös tarpeellista suojapuustoa. Sillat eivät myöskään sijainniltaan ja maasto-olosuhteiltaan ole optimaalisissa paikoissa hirvien kulkureittien suhteen. Esimerkiksi Hurttimaan kohdan riista-alikulku sijaitsee rinnakkaiden korkean tienpäässä. Pöngertie ja sen tiekaiteet ovat esteenä hirvien kulle risteys sillan suuntaan. Lisäksi sillan ympäristön puusto on laajalta alueelta hakattu eikä uutta suojapuustoa ole vielä kasvanut tilalle ja puuston istutukset ovat vielä osittain kesken. Hurttimaan itäpuolella sijaitseva Yllikkälän riista-alikulku on rauhallisella ja suojaisella paikalla, mutta hirvet ovat tältä alueelta vähentyneet aikaisemmasta. Lisäksi Lappeenrannan maankäytön kehitys Yllikkälän suuntaan on uhkana riista-alikulun säilymiselle.

*Kuva 12. Hurttimaan risteys sillan / riista-alikulun ympäristön tiestöä.*
