Vaihteiden luovutus hankkeelta kunnossapitoon

Kunnossapidon näkökulma

Vaihdepäivät 16.1.2024

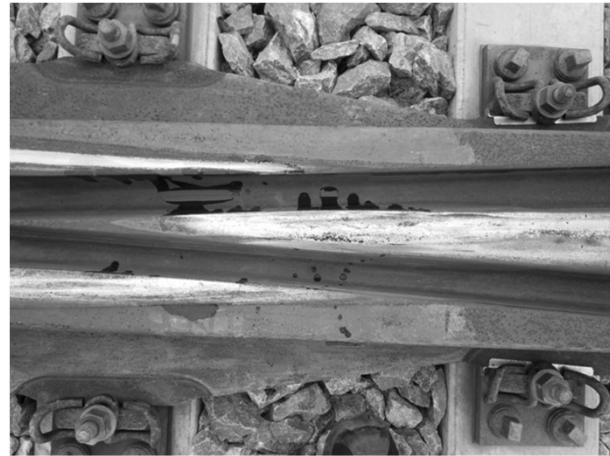
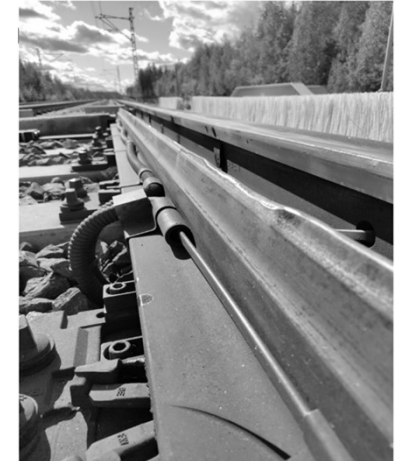
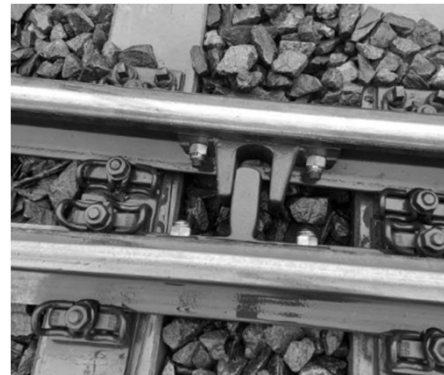
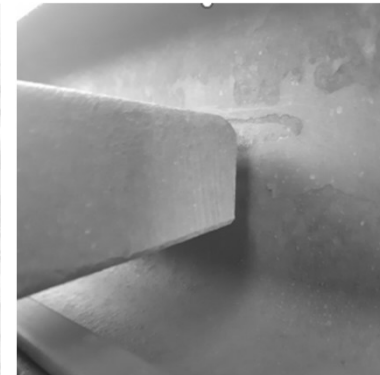
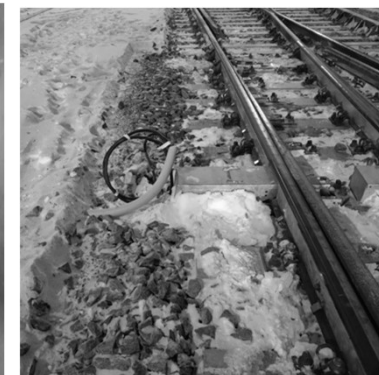
YLEISIMPIÄ HAVAITTUJA PUUTTEITA

Vaihteiden säädöt pielessä

Tarve hionta- ja hitsaustekniselle kunnossapidolle

Kielen liikkeenrajoittimen säädöt pielessä

Kieli ei tukeudu kunnolla tukitönkkiin

Kaapeleita peittämättä

Vaihdelämmitykset eivät toiminnassa (korostuu syyskauden hankkeissa)

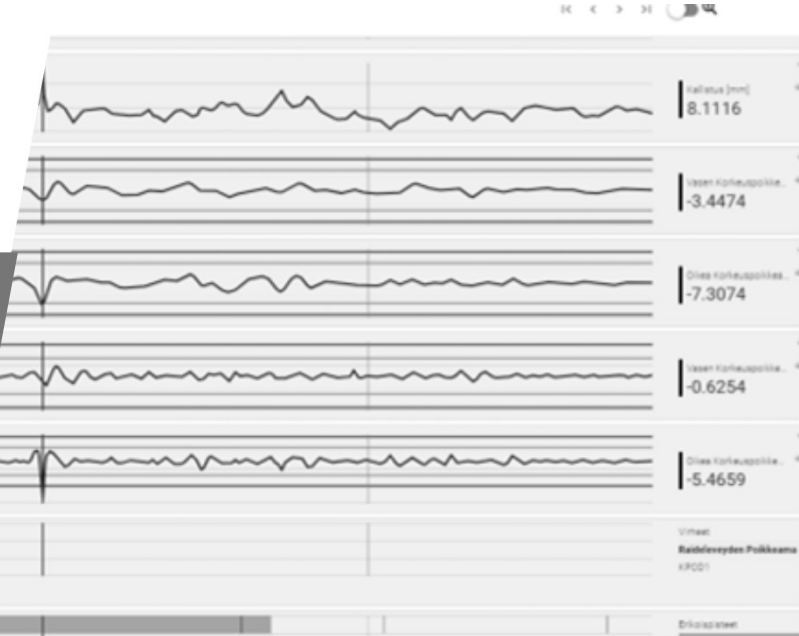
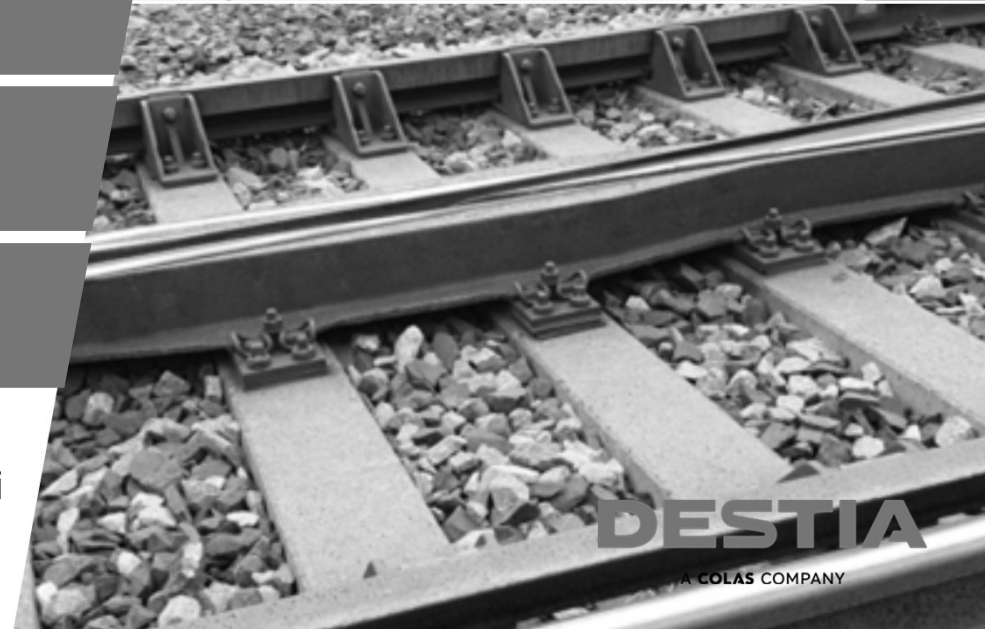
Pysyviä muodonmuutoksia uusissa
vaihteissa, etenkin risteysalueilla

Pysyviä tilapäisratkaisuja (säätölevytyksiä)
uusissa vaihteissa
