## TIENPÄÄLLYSTYSURAKAN PÄÄLLYSTETÖIDEN DIGITALISAATIO

*TempCloud-pilottihanke*

Suomen Kuntotekniikka Oy

6.10.2017

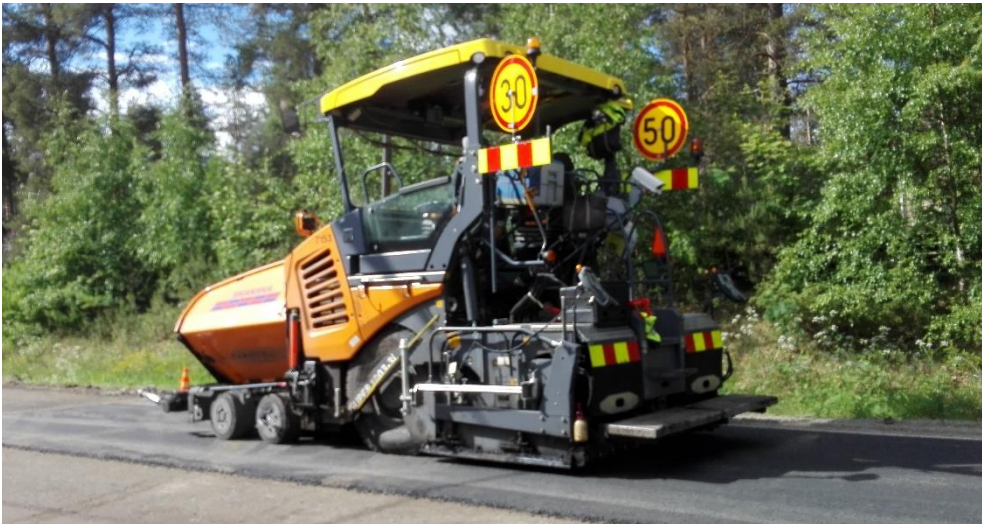
Kuva: Testiasennukset tehty Vögele 1803-3i-levittimeen

Lämpökameralaitteiston käytännön asennukset on tehty Vögele 1803-3i malliseen levittimeen Kokkolassa ja Kannuksessa. Laitteiston ensiasennus toteutettiin Kokkolassa 11 - 12.6.2017. Toinen pilottiasennus toteutettiin Kannuksessa 2 - 3.7.2017. Kolmas pilottiasennus on toteutettu Remixer- koneeseen Pietarsaareissa 2 - 3.8.2017.

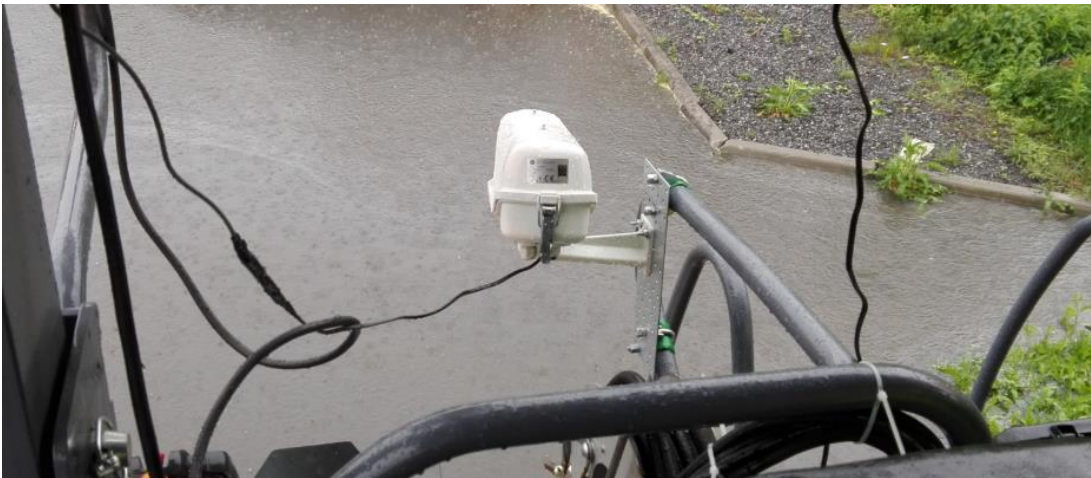
Kuva: Lämpökamera suojakotelointeen asennettuna levittimeen

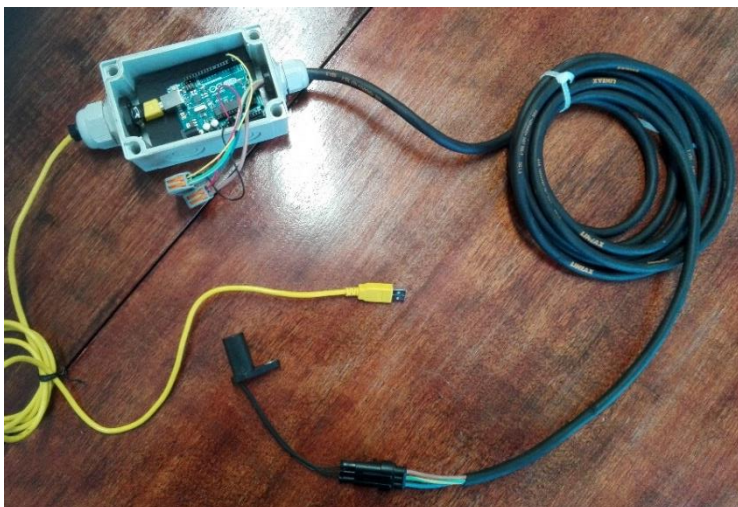
Nopeusanturi on toteutettu Arduino Uno -mikro-ohjaimella ja Hall -tyyppisellä anturikomponentilla. Anturikomponentti on tyypiltään ja rakenteeltaan täysin vastaava, kuin ajoneuvojen nopeuden mittaamiseen käytettävät elektroniset anturit. Mikro-ohjaimen tehtävä on ottaa anturikomponentin signaali vastaan ja prosessoida se nopeustiedoksi.

Kuva: Arduino Uno Mikro-ohjain ja Hall -anturikomponentti

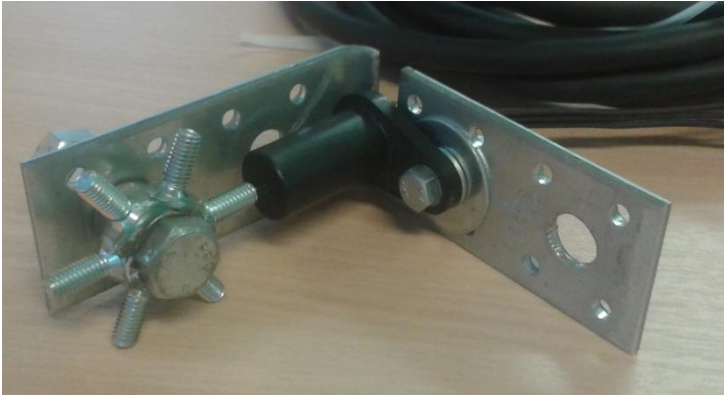
Kuva: Hall -anturikomponentti ja mittaussignaalin ratas

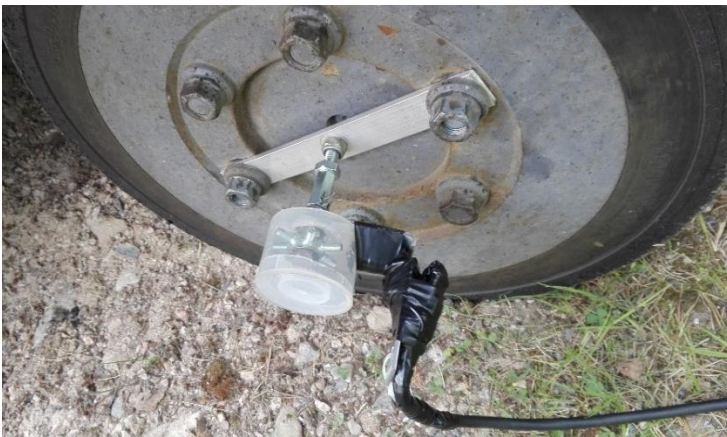
Kuva: Nopeusanturin kiinnitys levittimen eturenkaaseen

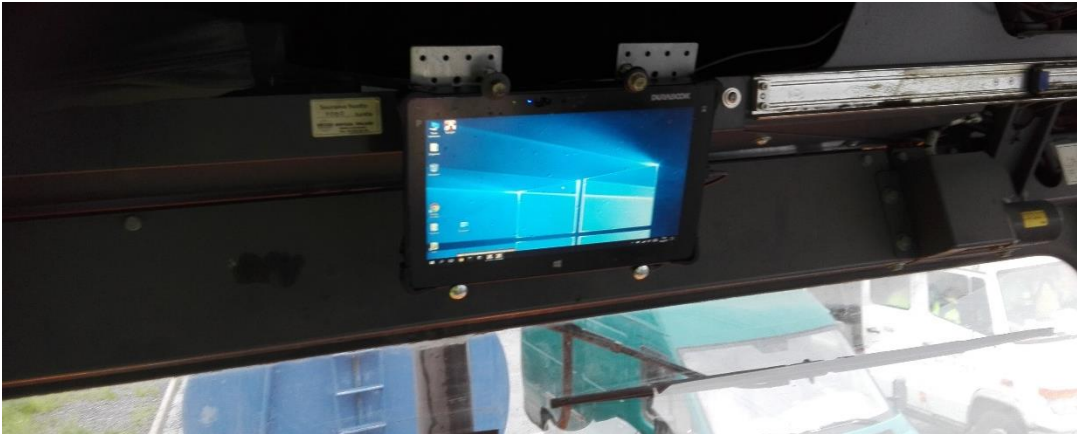
Kuva: Durabook asennettuna levittimen hyttiin.

Lämpökameran ohjelmistoa on maahantuojan mukaan enimmäkseen käytetty Windows-laitteilla, joten laitteiston tablettitietokoneeksi valittiin 11" Durabook, Windows-tabletti.

Tablettitietokoneen asennuspaikaksi on ensi alkuun valittu levittimen ohjaamo, jossa laite on säänsuojassa. Asennukseen liittyvänä ongelmana on, ettei ainakaan uudemmissa levittimissä ole tavallista 12 voltin ajoneuvopistoketta valmiina. Pilottiasennuksissa käytettyyn levittimeen on jälkeen asennettu 12 voltin ajoneuvopistoke, joten tabletin virransyöttö onnistui tämän avulla.
