TIIVEYDEN TARKKAILU JYRÄYKSESSÄ
NCC INDUSTRY OY

DIGIPILOTTIRAPORTTI

Tekijä: Marko Olli
6.12.2017

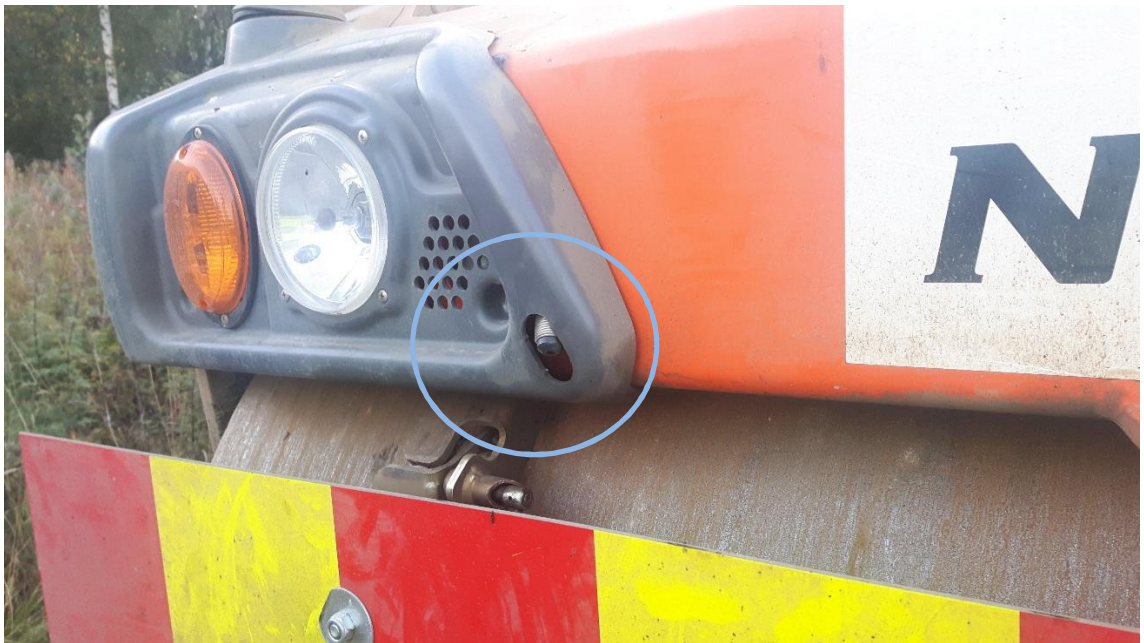
Kuva 1. Lämpötila-anturin sijainti jyrässä

Levitysryhmän kahteen raskaaseen täryvalssijyrään asennetaan tiiveysmittari, lämpötilaseuranta (kuva 1) ja GPS-paikannus. Näiden lisäksi jyrissä on tablettitietokone tiedostojen keräämistä ja seuranta varten (kuva 2). Anturiasennukset lämpötilan ja tiiveyden tarkkailun osalta oli suoritettu tehdasasennuksena. Nämä asennukset pystytään tekemään myös jälkikäteen laitevalmistajan uuden mallisarjan täryvalssijyriin. Järjestelmän käyttöönotto edellyttää, että työmaalla järjestelmää täydennetään tablettitietokoneella ja paikannuslaitteella jokaiseen jyrään. Näiden asentamiseen kuluu aikaa noin puoli tuntia. Edellä mainittu järjestelmä on merkkikohtainen järjestelmä kyseisen laitevalmistajan jyräin.

Lämpötila-anturien havaittiin mittaavan pistemäistä kohdetta, joten esim. saumaa jyrättäessä anturi saattaa näyttää ns. kylmän pinnan lämpötilaa. Järjestelmä mittaa tiivistymistä jyrän valssin koko leveydeltä. Valssi mittaa päällysteen suhteellista vastavoimaa, kun täry on käytössä. Tällöin saadaan suuntaa-antavasti tietoa siitä, tiivistyykö asfaltti enää.

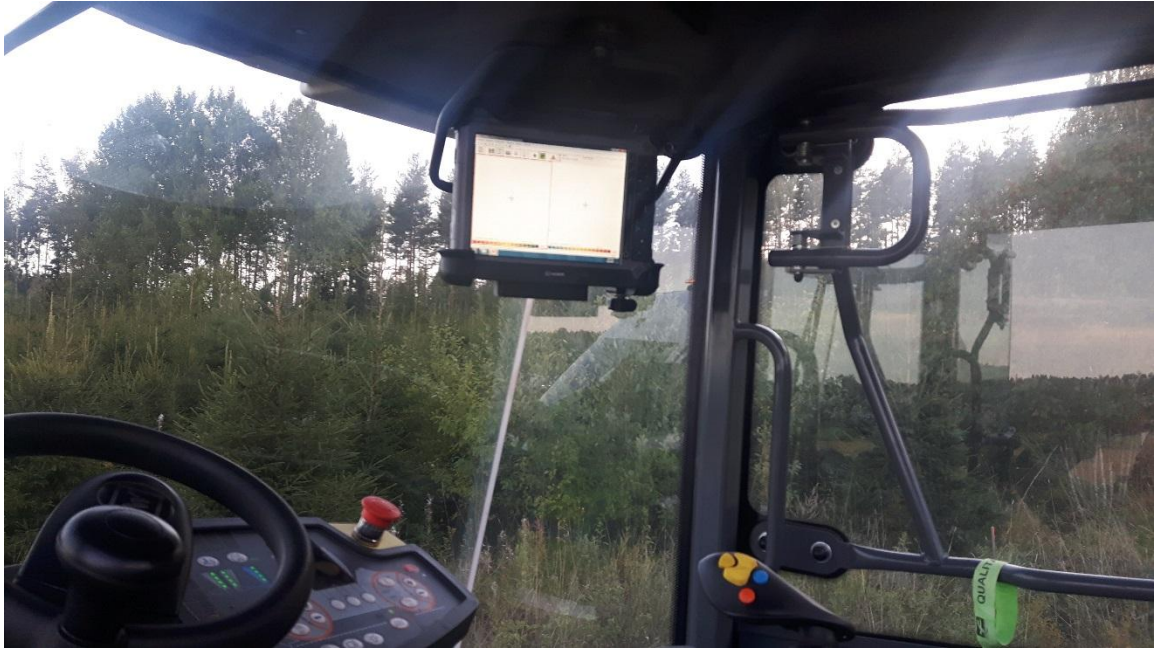
Kuva 2. Tablettitietokone

Laitteiston keräämät tiedot tallentuvat jyrässä olevaan tablettitietokoneeseen (Kuva 2), josta ne siirretään muistitikulla pc:lle datan tarkempaa analysointia varten. Analysoinnissa pystytään tekemään erinäisiä suodatuksia, esim. jyräyskerrat, lämpötila, suhteellinen tiivistyminen, sekä toistamaan tiivistystyön kulku tietokoneen ruudulla. Lisäksi analyysityökalulla voidaan tarkastella yksittäisen pisteen tietoja kuten esim ylityskerrat ja lämpötila ylityskertojen aikana. Järjestelmän ominaisuuksiin kuuluu myös laatudokumentin tallennus tietokantaan, josta se pystytään tulostamaan jopa vuoden päästä työn suorittamisesta.

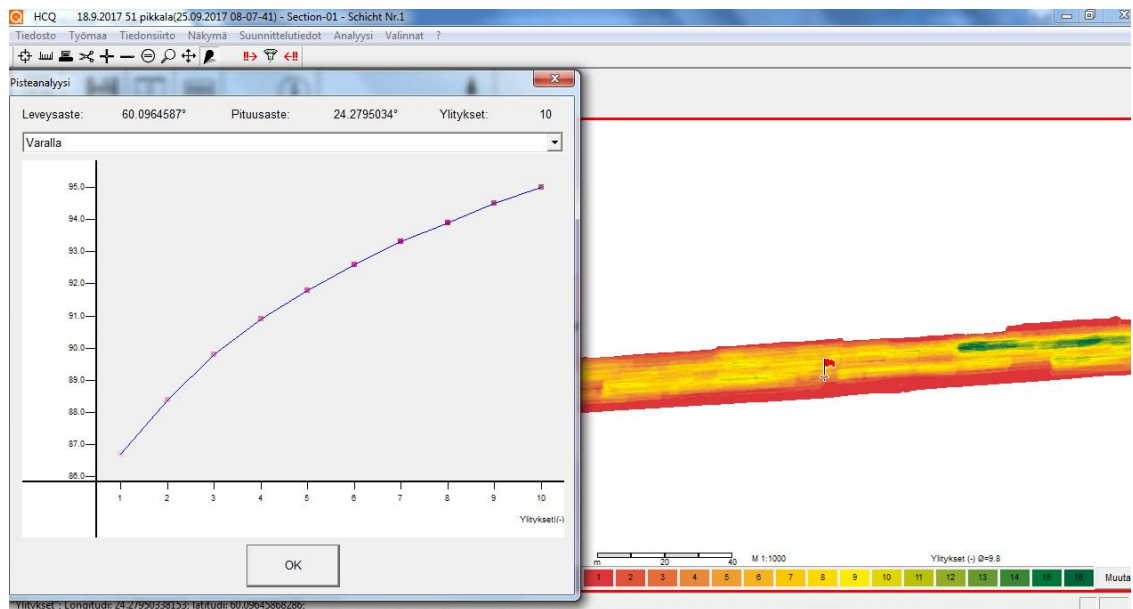
Kuva 4. Ruutukaappaus analysointityökalusta

Järjestelmän datankeräyslaite keräsi puolen metrin välein keskiarvoistettua tietoa päällysteen lämpötilasta, suhteellisesta tiivistymisestä sekä ylityskerroista aika- ja paikkatiedolla varustettuna. Dataa kertyi tämänkokoiselta kohteelta noin kaksisataatuhatta riviä. Tietoja oli mahdotonta analysoida teksti- tai taulukkomuodossa, joten analysointi tehtiin laitevalmistajan omalla ohjelmistolla (kuva 4). Kuvassa on tarkasteltu esimerkinomaisesti yhden yksittäisen pisteen toteumatietoja eli oikealla puolella ylityskerrat värierokarttana ja vasemmalla ylityskertojen (x-akseli) sekä tiiveyden suhteellinen kehittyminen (y-akseli). Vasemman puolen diagrammista nähdään, että ylityskertojen määrän kasvaessa tiiveyden kasvu hidastuu. Tähän vaikuttaa luonnollisesti myös se, että päällyste jäähtyy ja muuttuu vaikeammin tiivistettäväksi.

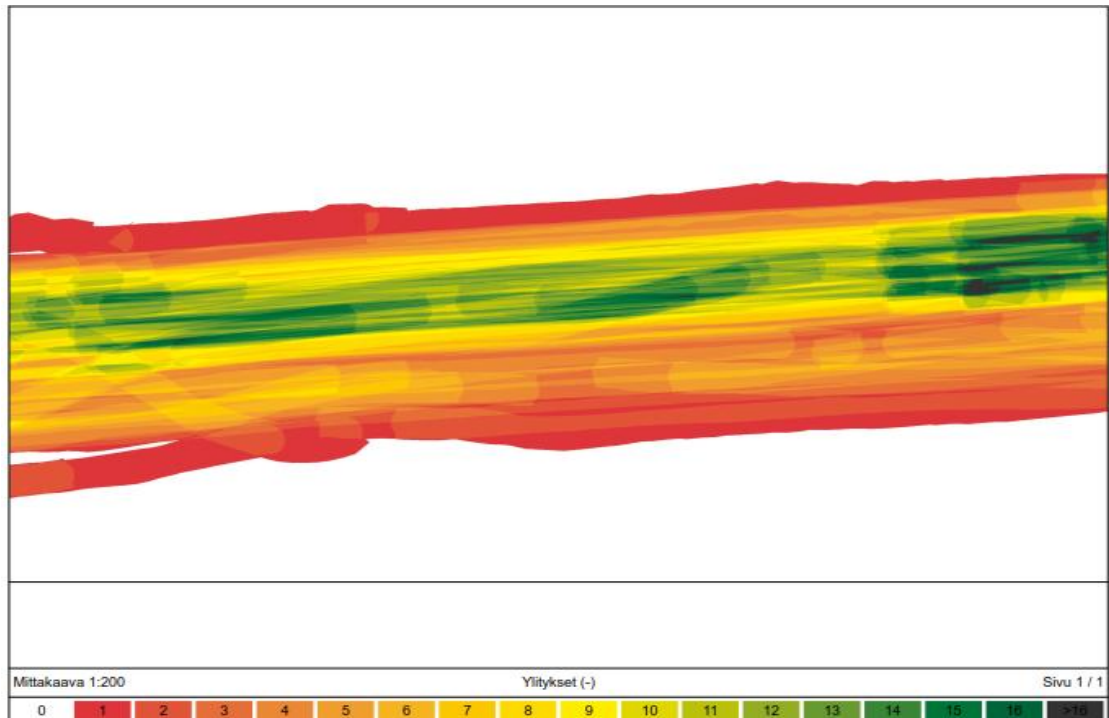
Kuva 5. Esimerkki pilottikohteelta, ylityskerrat värierokarttana

Laitteen keräämän datan perusteella ylityskertojen (kuva 5.) määrä pilottikohteella on ollut suurelta osin vähintäänkin riittävä, samoin työkoneiden paikannuksen tarkkuus oli riittävän hyvä. Ylityskertoja on laitteen keräämän datan perusteella keskiarvoisesti noin 10 kpl per poikkileikkaus, mutta määrässä on varsin suurta hajontaa kaistan keskiosan ja reunojen välillä. Kaistojen keskiosat ovat tulleet systemaattisesti paremmin tiivistetyiksi kuin reunat.

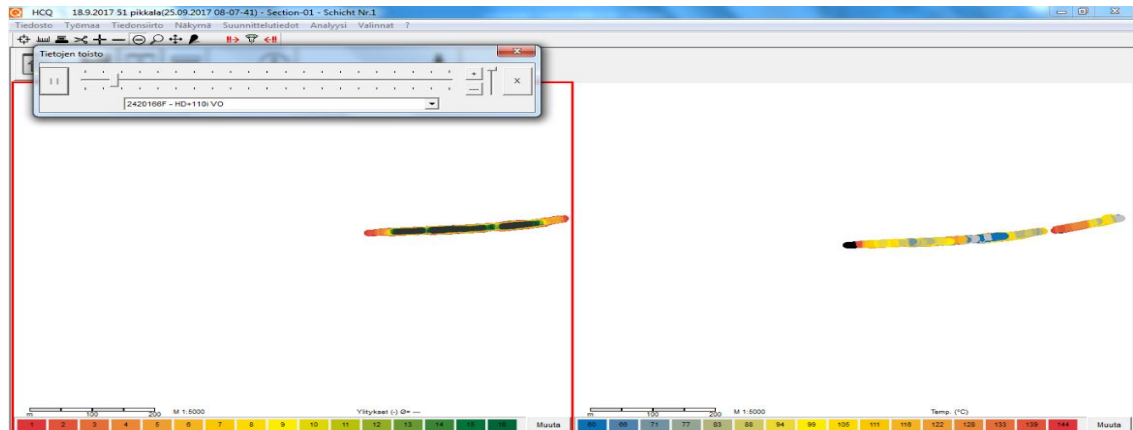
Kuva 5. Ruutukaappaus videokuvatiedostosta

Kerättyä dataa pystytään myös toistamaan jälkepäin liikkuvana kuvatiedostona, jolloin jyrän liikkeet nähdään ruudulla oikeassa nopeudessa (kuva 6). Kuvan 6 ruutukaappauksessa vasemmalla puolella on esitetty kohteen ylityskerrat ja oikealla puolella päällysteen pintalämpötila.
