# Terran vaihdetutkimuksia

Riku Varis

16.1.2024

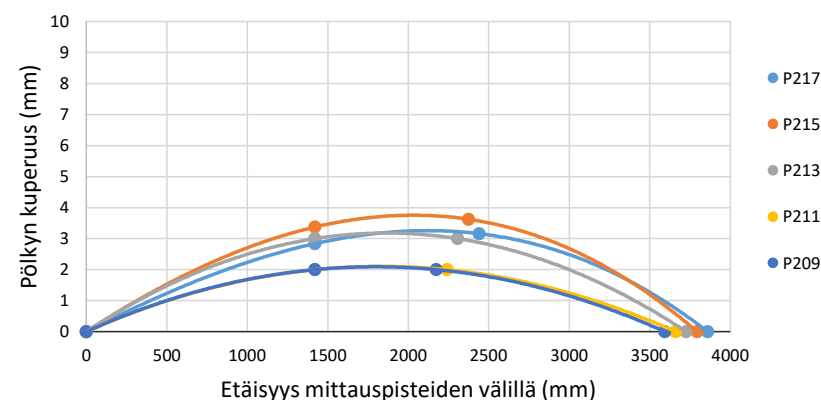
Ylöjärvi V002

- Lähtökohtaisesti betoniset vaihdepölkkyt oletetaan muodoltaan pääasiassa täysin suoriksi.
- Todellisuudessa betoniset vaihdepölkkyt ovat uutena usein hieman kuperia.
- Vaihdepölkkyjen kaarevuuteen vaikuttaa useat tekijät, joita ovat muun muassa:
  - Jännitetty rakenne, jonka johdosta pölkky voi pyrkiä hieman kaareutumaan.
  - Betonin viruma, joka saattaa lisätä pölkyn kaarevuutta.
  - Vaihdepölkkyjen raiteessa kohtaamat kuormitukset, jotka voivat muuttaa pölkyn kaarevuutta joko kasvattamalla tai vähentämällä kaarevuutta.
- Kuperuudella on merkitystä erityisesti pitkissä vaihdepölkkyissä, joissa kiskojen sijainnit ovat kauempana toisistaan.
  - Tyypillisesti kuperuus on noin 2-4 mm.
  - Kuormituksen johdosta kuperuus voi kuitenkin kasvaa tai vähentyä, jolloin sen määrää on hyvin vaikea ennakoida

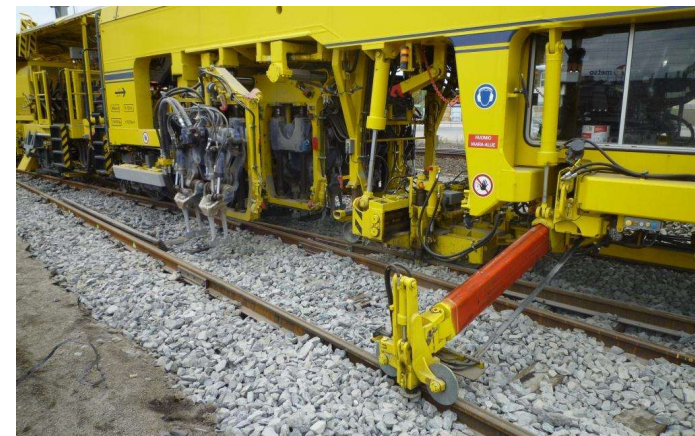
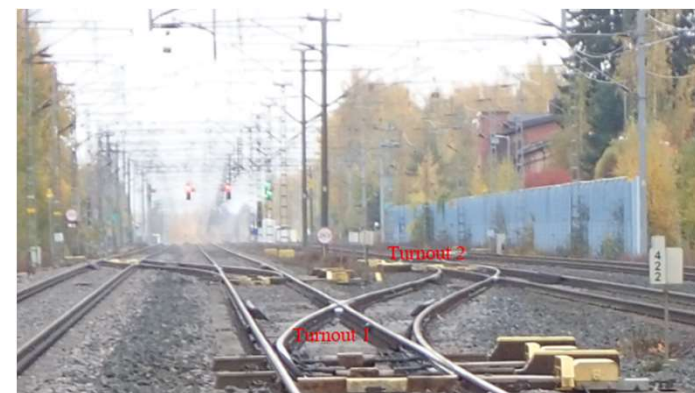
# Vaihdepölkkyjen kaarevuuden huomioiminen vaihteen tuennassa.

- Vaihdepölkkyjen muoto tulee tiedostaa vaihteen tuennassa.
- Sekä suoraa että poikkeavaa raidetta on käytännössä mahdotonta saada tukemalla samanaikaisesti vaakasuoraan.
- Vaihdepölkkyjen kaarevuuden muuttaminen tukemalla erittäin hankalaa, ellei lähes mahdotonta.
- Pölkyn kuperuuden aikaansaama kallistus tulisi tietoisesti jättää poikkeavan raiteen puolelle eli poikkeavaa raidetta ei edes tulisi "väkisin" yrittää tukea vaakasuoraan.
- Raiteenvaihtopaikat usein ongelmallisimpia, koska poikkeavien raiteiden kallistukset ovat vastakkaisen suuntaisia toisiinsa nähden.

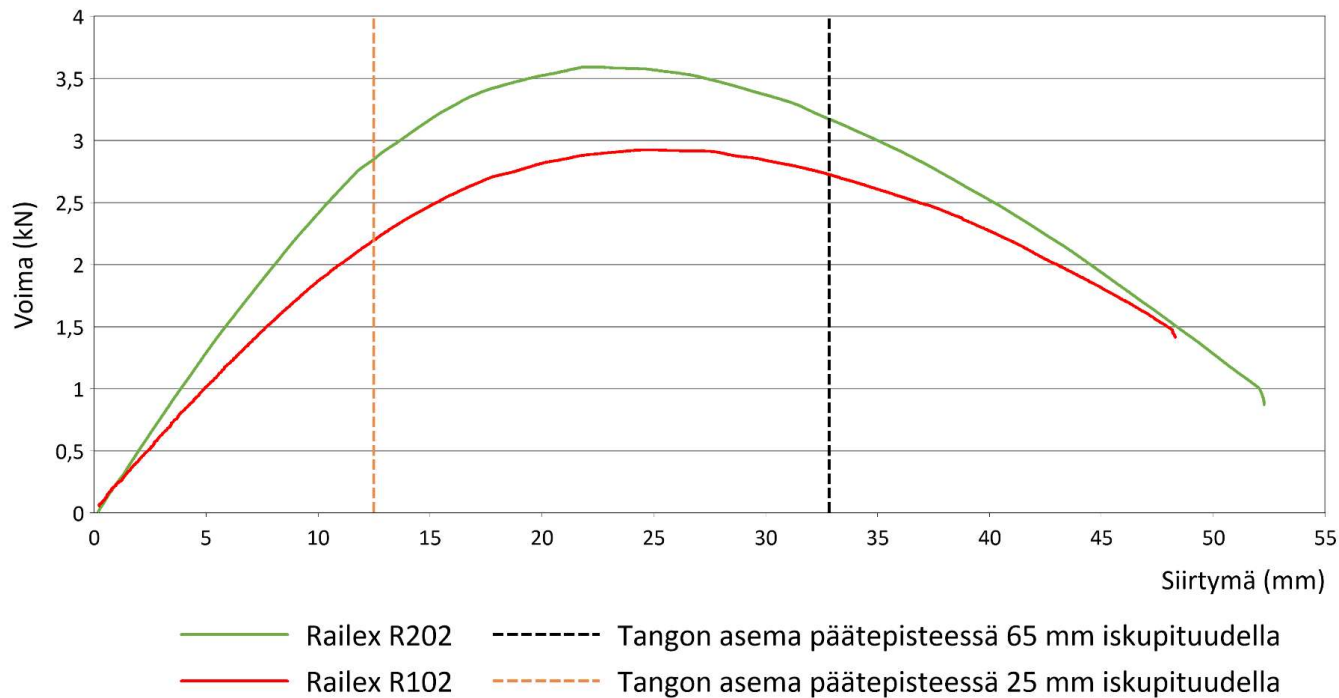
- Railexien voimatasoja on mitattu kuormituspenkissä yliopistolla vuonna 2014.
- R202-typin Railex tuottaa suuremman jousensa ansiosta suuremman voiman koko liikealueella ja se on tarkoitettu käytettäväksi pitkien vaihteiden kanta-alueella, jossa kieli on raskaampi kääntää.
- Kaikkien mitattujen vaihteiden kannassa oli silti käytössä R102-typin Railex.
