TERRA Geo
Road
Rail

Kiskon sivukuluminen vaihteen kielisoitusalueella ja sen vaikutus junan suistumisriskiin

RATA 2025 seminaari 12.2.2025

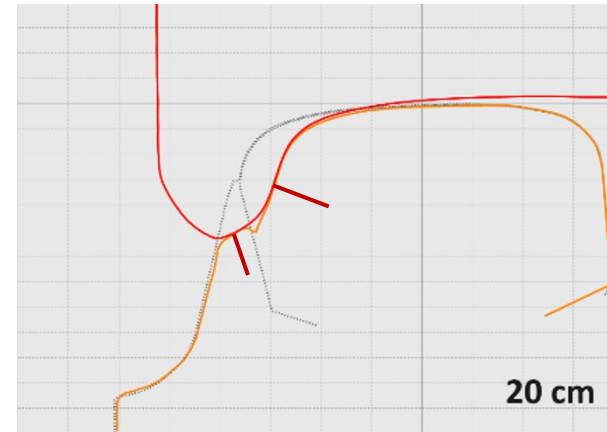
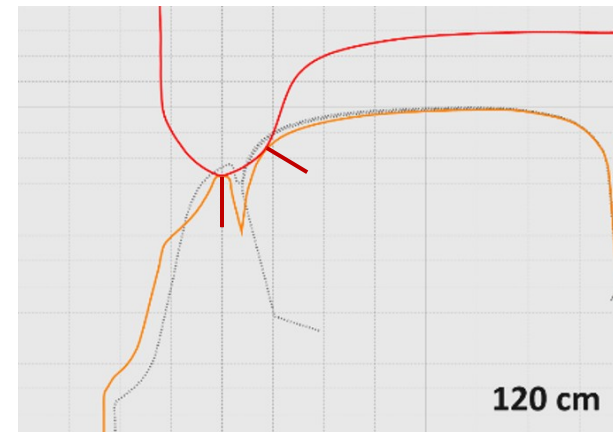
- Tutkimuksessa käytetyn kuluneen kielen ja uuden S1002-pyöräprofiilin välinen kontaktikulma oli pahimmillaan ainoastaan 30°. Tämä tarkoittaa oheisen kaavan mukaisesti, että Y/Q-suhte 0,57 riittää nostamaan pyörää tässä kohtaa kielisovitusta.

- Kun kieli kuluu, se saattaa muodostaa nopeastikin kriittisiä kontaktikulmia pyörän ja vaihteen kielen välille.
- Kuluneella kielellä pyörän ja kielen välinen kontakti voi muodostua lähelle pyörän laipan huippua, jossa suistumiskriteerin pyörän kiipeämiselle voidaan kirjoittaa muodossa:

- Tällainen Y/Q-suhte on hyvinkin realistinen usealla eri kalustolla ja varsinkin pitkällä telirakenteella varustetuissa 3-akselisissa teleissä.
- Uuden S1002-pyöräprofiilin kohdalla kontaktikulmat kasvavat liikuttaessa kohti vaihteen kielen kantaa, joka tutkimuksien mukaan estää varsinaisen suistumisen. Mutta kuluneella pyörällä tällaiset kontaktikulmat voivat johtaa suistumiseen huomattavasti nopeammin.

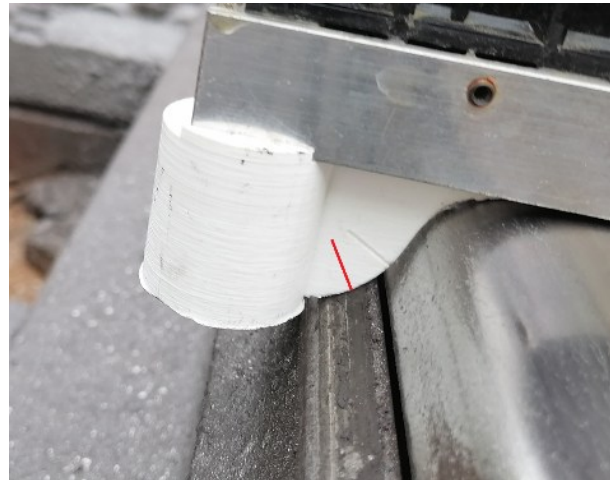
- Vaihteen kielialueen kulumisen arvioinnin työkalujen tärkeimmät ominaisuudet on niiden havainnollisuus, ymmärrettävyys ja käytettävyys.
- Nämä ominaisuudet mielessä pitäen tässä projektissa haluttiin kokeilla UIC:n ohjeissa määritellyn S1002-pyöräprofiilin muotoisen tulkin soveltuvuutta kielen kulumisen arviointiin. Tulkkiin tehtiin UIC:n ohjeiden mukaisesti merkkiviiva 60° kontaktikulman kohdalle jonka katsottiin olevan tässä testivaiheessa sopiva raja kriittiselle kontaktille.
- Tällainen tunnettu muoto lisää tarkastustoiminnan ymmärrettävyyttä ja yksi selkeä raja-arvo helpottaa tulkintaa hyvän ja huonon välillä.
- Tämä pyörän muoto 3D-tulostettiin ja kiinnitettiin raideleveysmittaan, jotta sillä päästiin tekemään testimittauksia.

- Myös S1002-pyörän muotoisen tulkin käyttöä voidaan tämän projektin perusteella suositella käytettäväksi, sillä se on hyvin havainnollinen työkalu, jolla näkee suoraan, kuinka kriittinen pyörän ja kielen välinen kontakti juuri tällä hetkellä on kontaktikulman suhteen. Se ei myöskään ole aivan yhtä kriittinen tulkki kuin esimerkiksi nykyisen mittatulkin muoto 1.
