**TERRA** Geo  
Road  
Rail

# Betoniratapölkkyjen jäljellä olevan käyttöiän arviointi

11.3.2026

Tommi Rantala ja Joonas Turunen

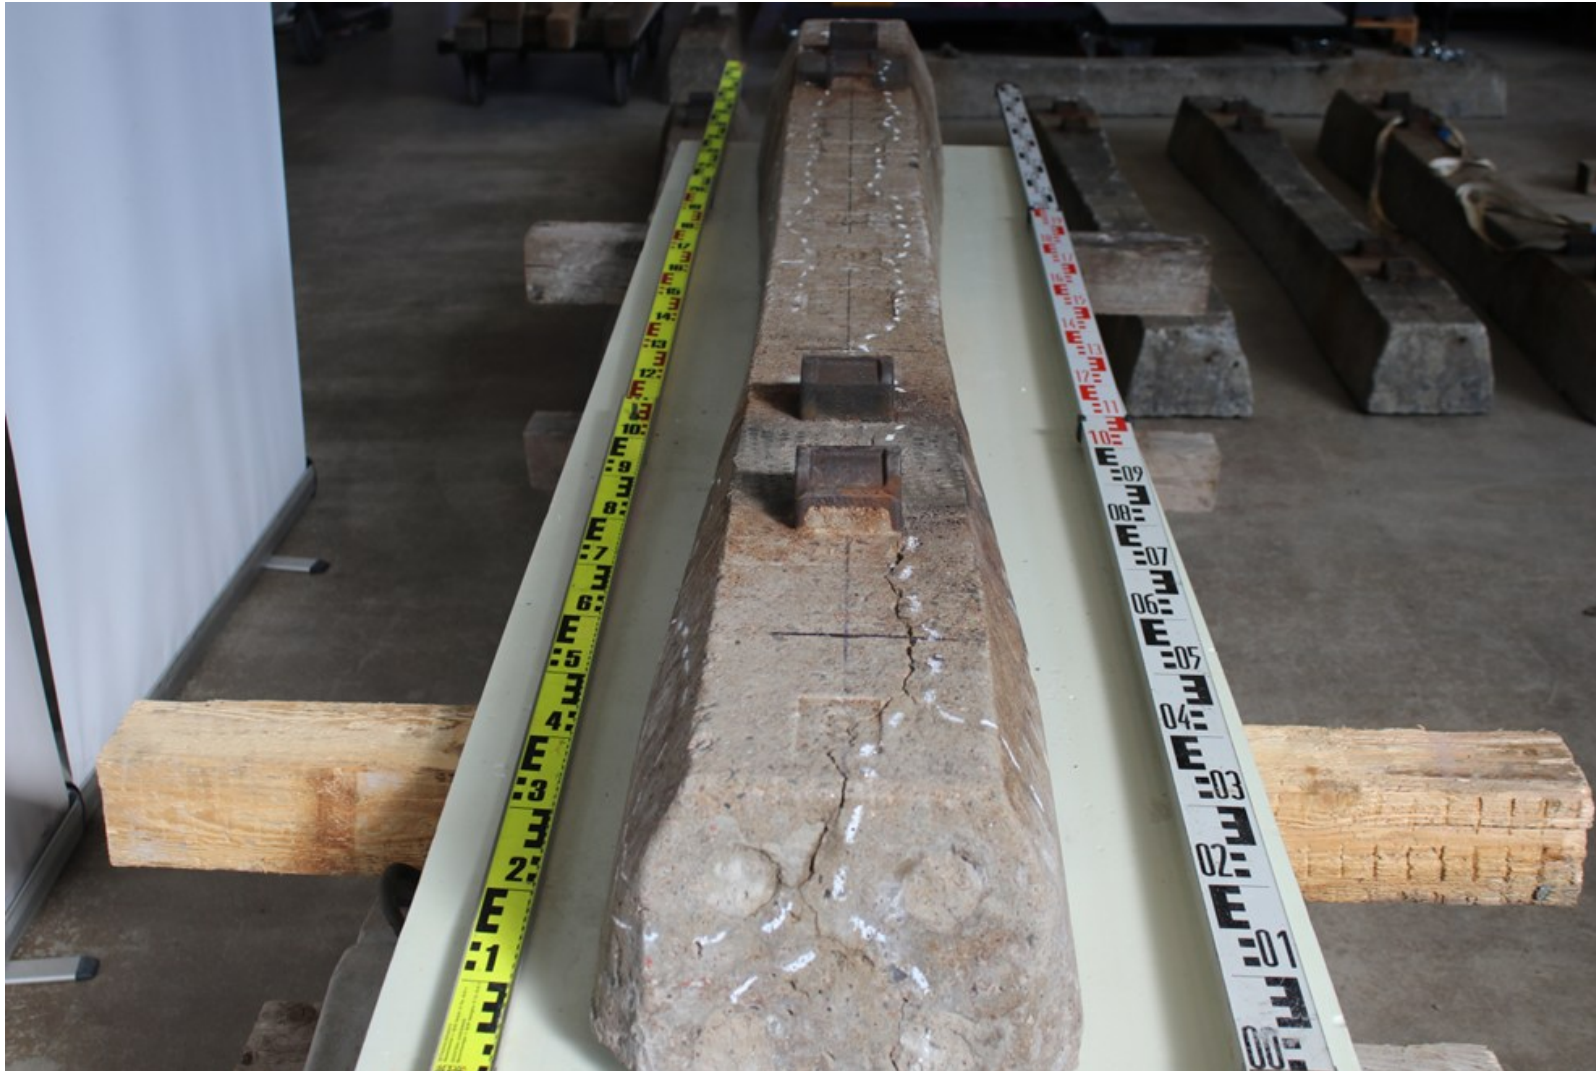
# Betoniratapölkyn vaurioita

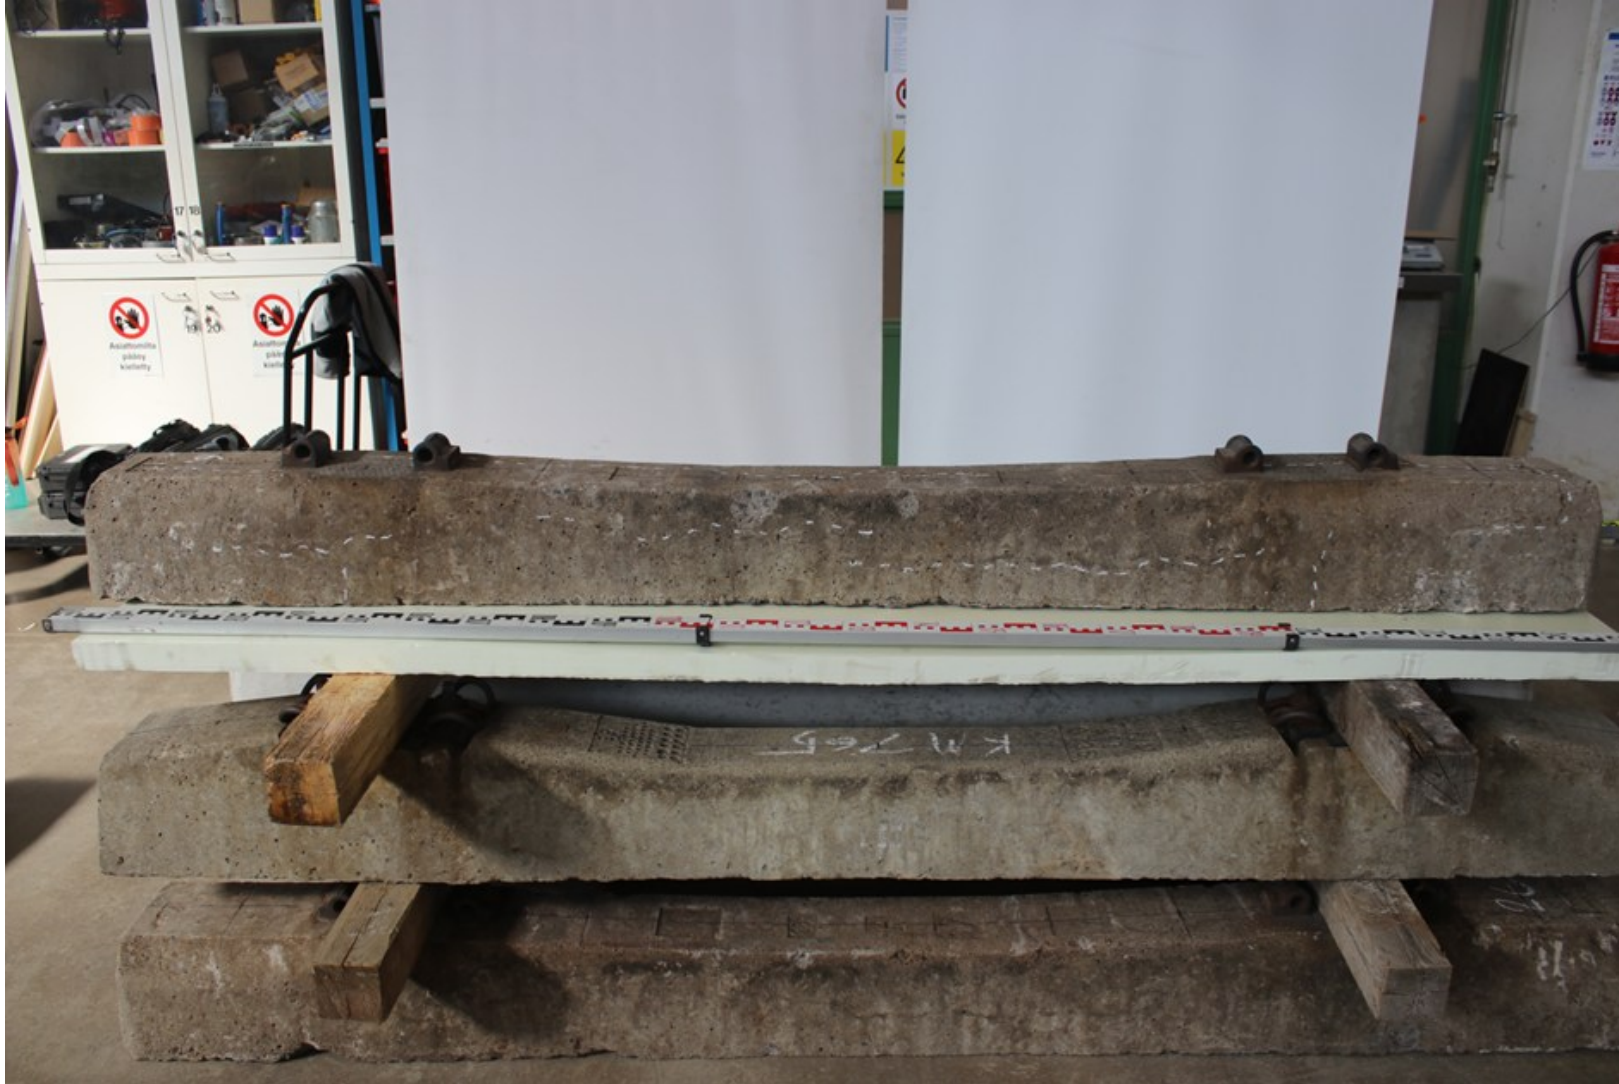
# Betoniratapölkyn vaurioita

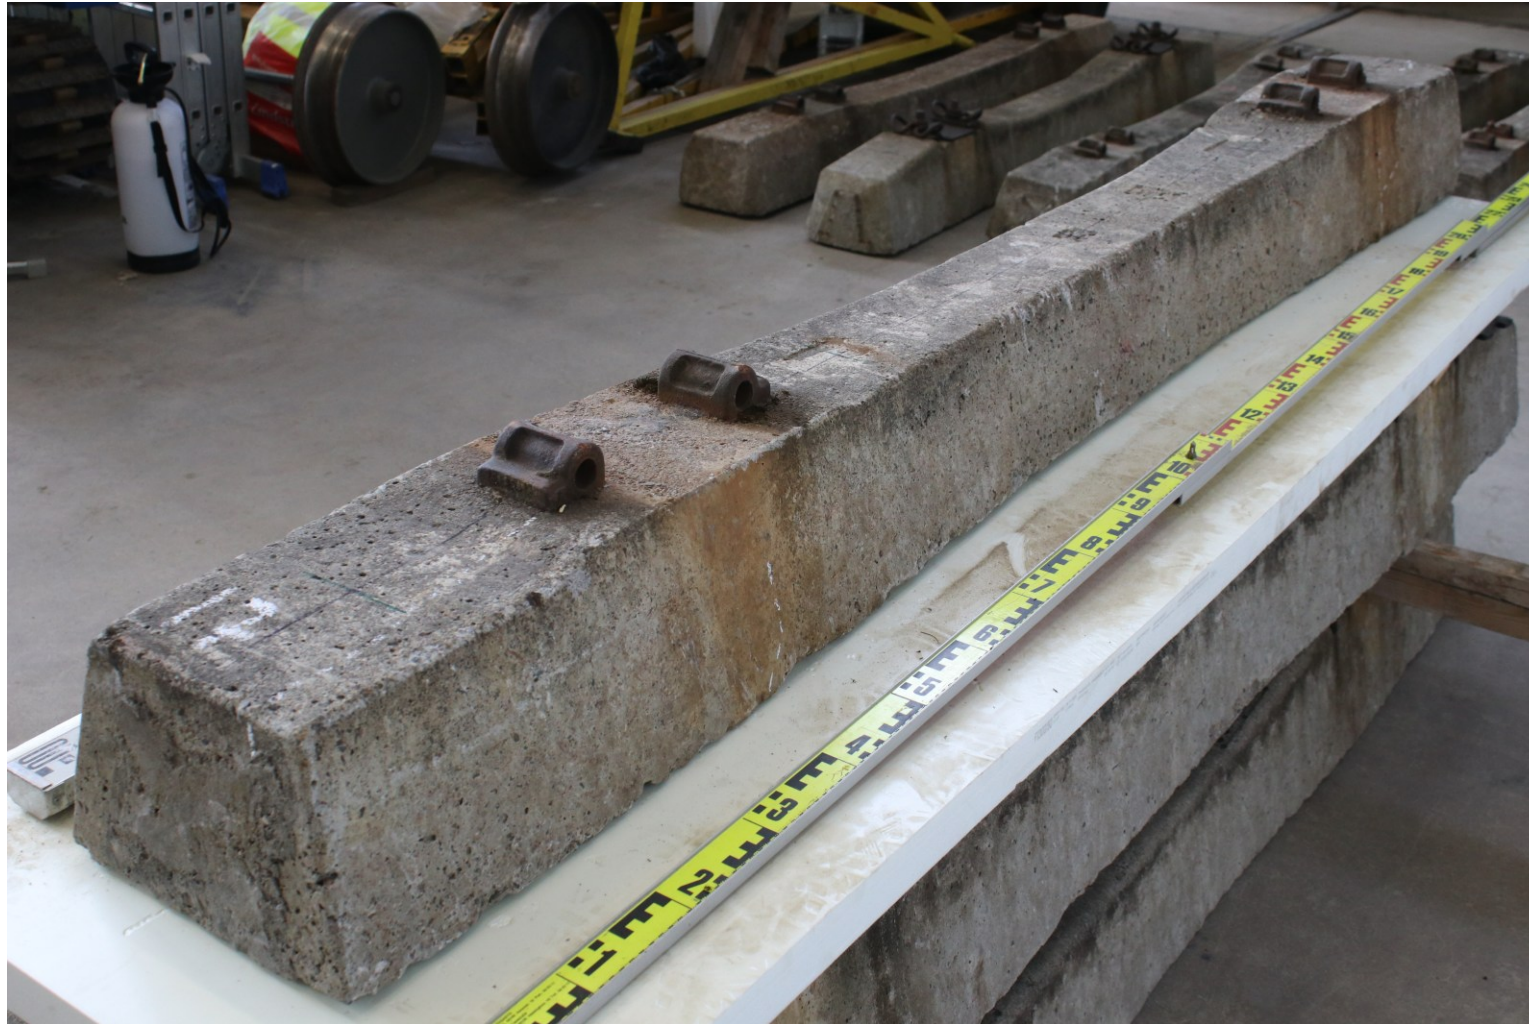
# Betoniratapölkyn vaurioita

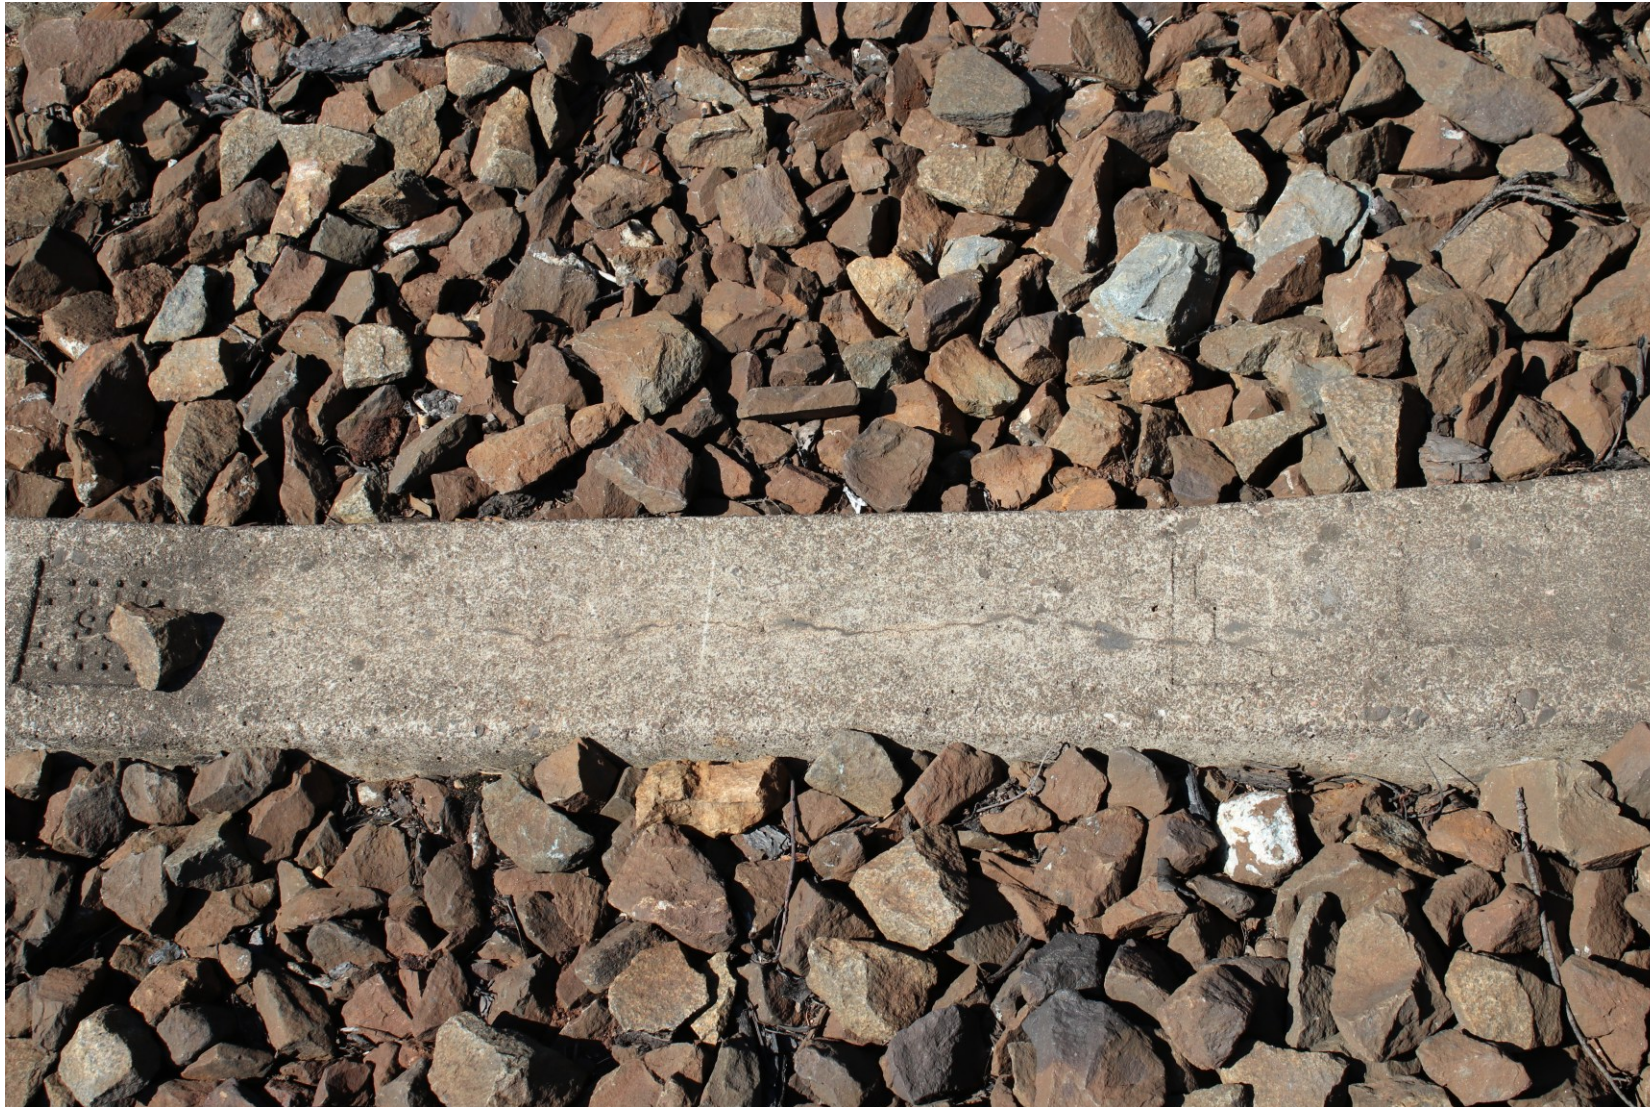
# Betoniratapölkyn vaurioita

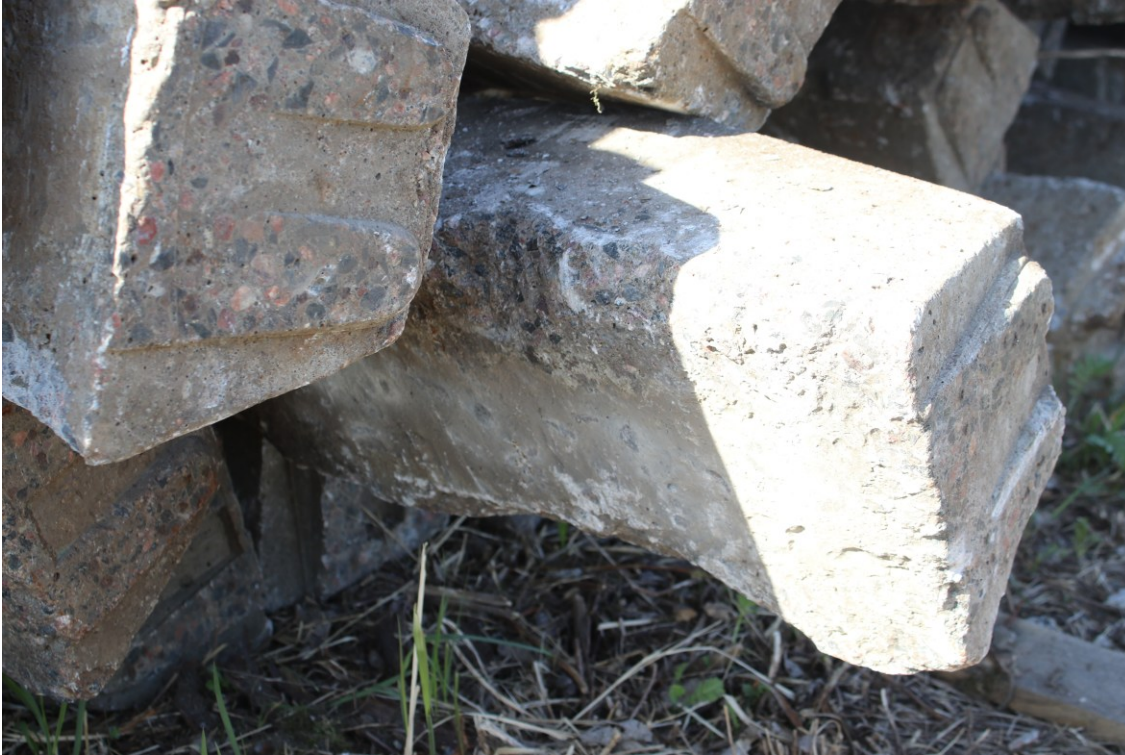
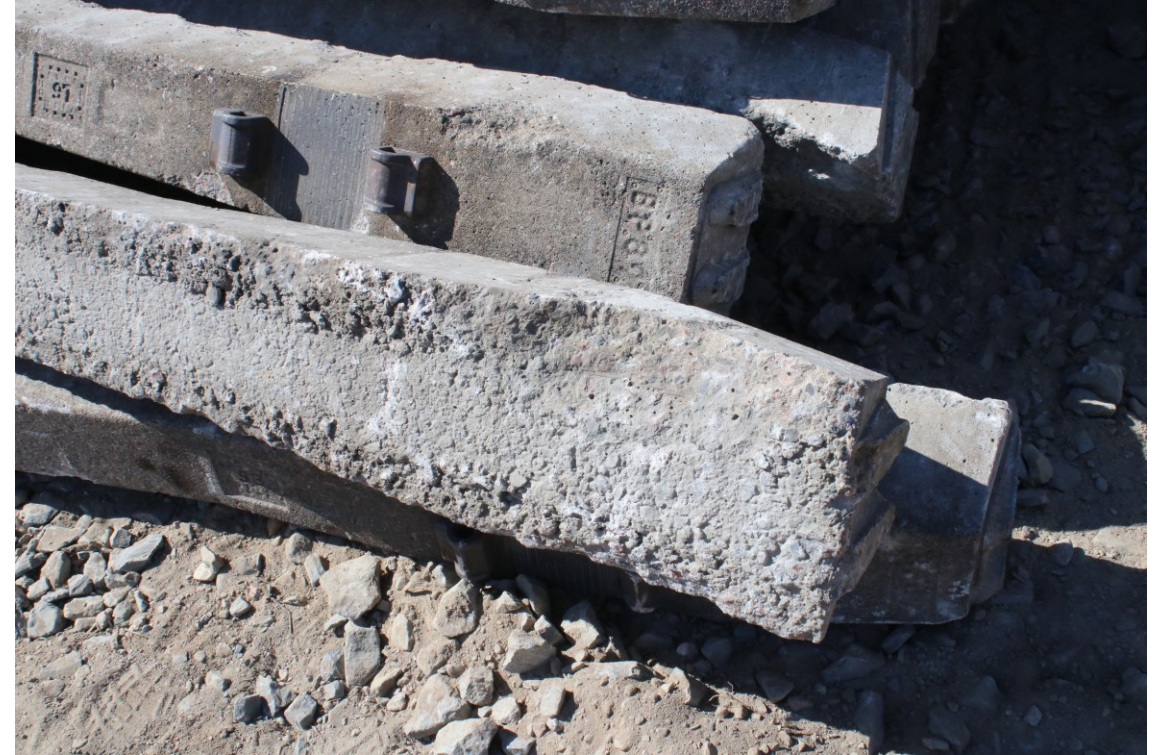
# Betoniratapölkyn vaurioita

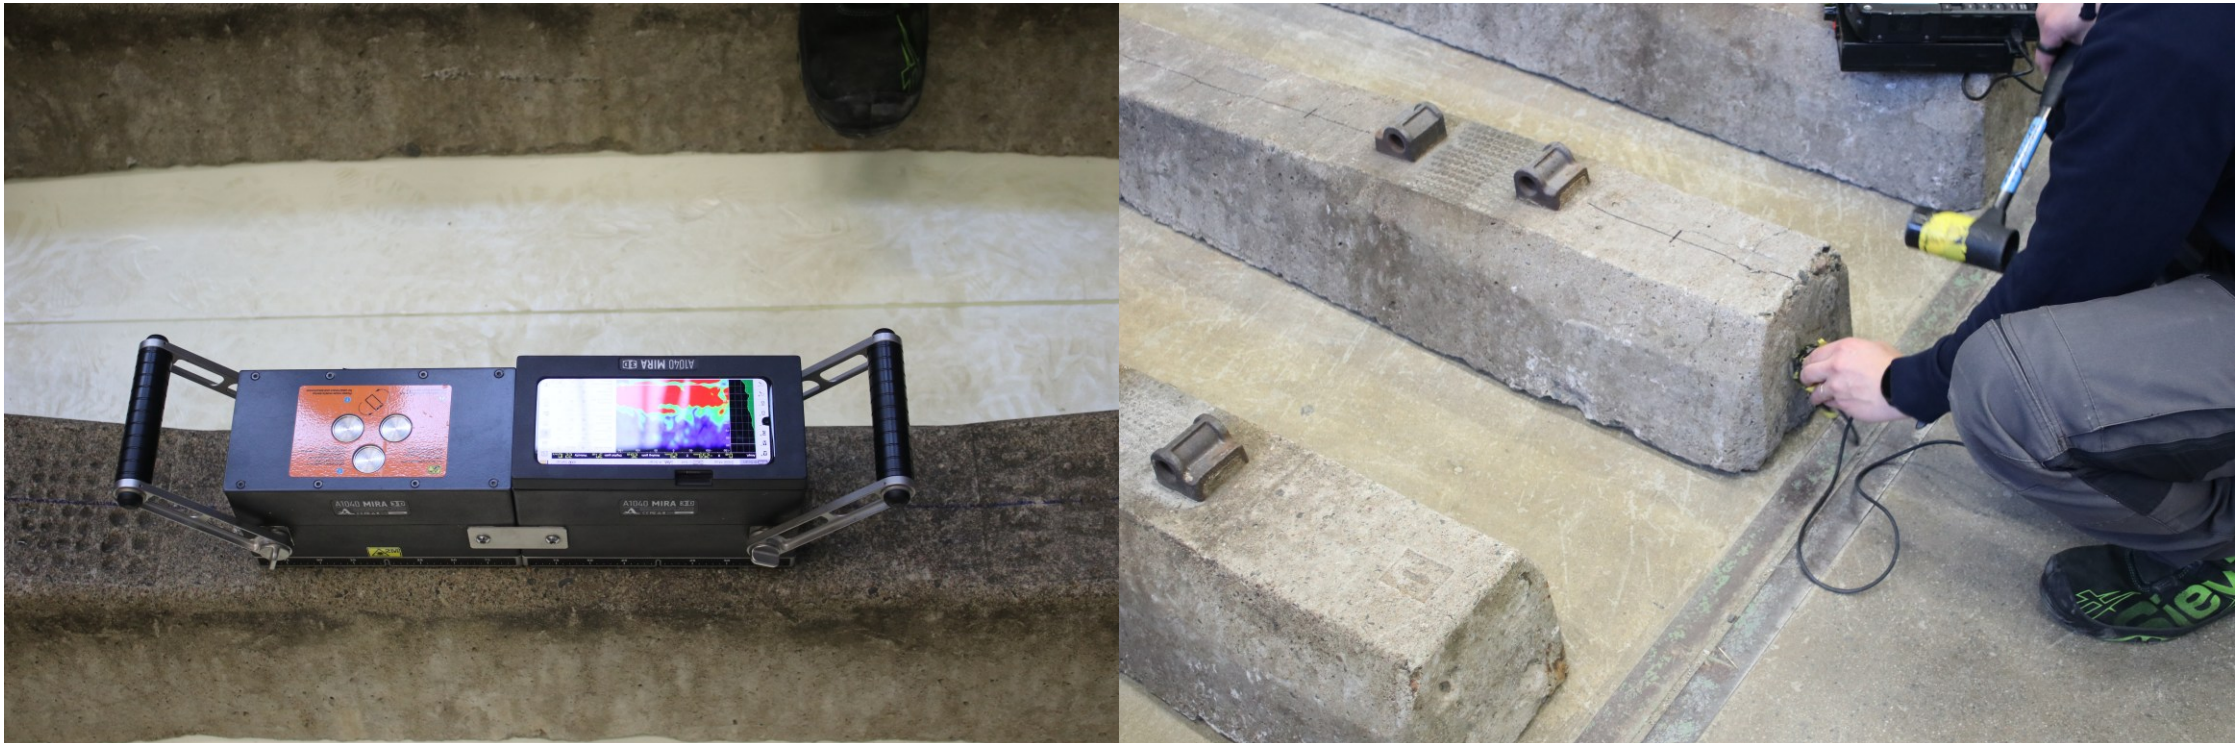
# Mitä ovat NDT-menetelmät

- NDT-menetelmät perustuvat ainetta rikkomattomaan tutkimusmenetelmään
- Lyhenne NDT tulee englanninkielestä Non-Destructive Testing
- Esimerkiksi ultraääni, lämpökamera ja rakenteen värähtelyn mittaus

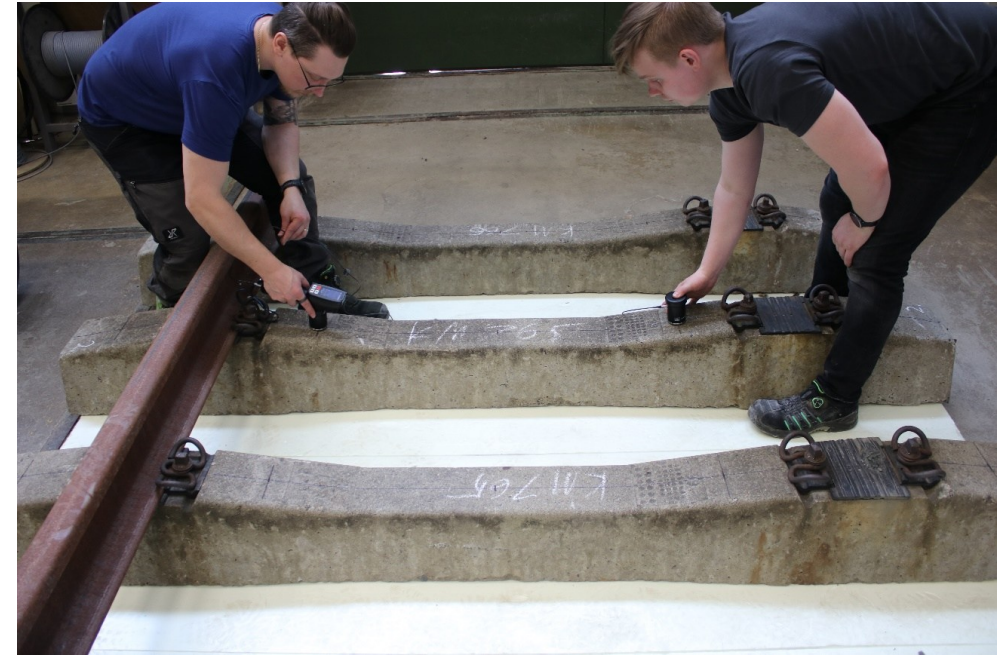
# Ultraäänimittaus (UPV)

- Mittaa ajan, joka aallolla menee kulkea lähettimeltä vastaanottimelle
- Saadaan laskettua aallonnopeus rakenteessa
- Yli 3500 m/s ehjä, 3000-3500 m/s pientä ei merkittävää vauriota ja alle 3000 m/s mahdollisia isompia vaurioita
- B88 pölkyistä 5, 20, 22, 23 ja 25 olivat vauriotarkastelun perusteella huonoimmassa kunnossa

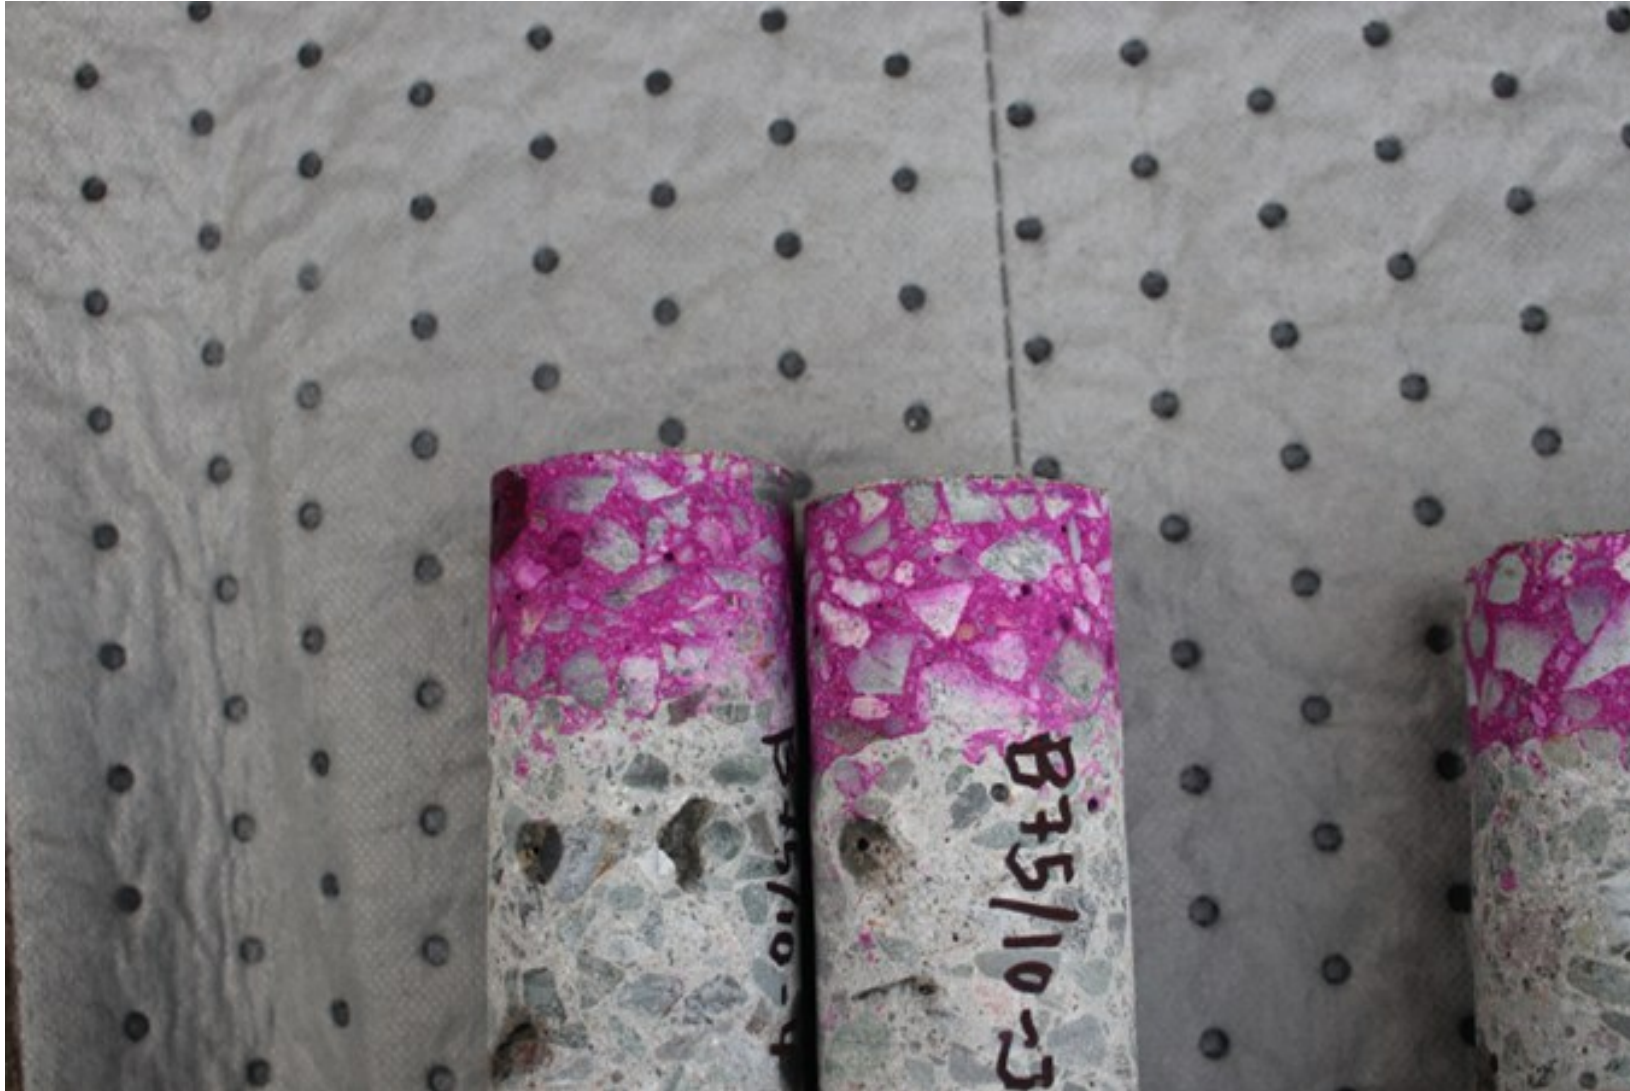
# Betonin karbonatisoituminen

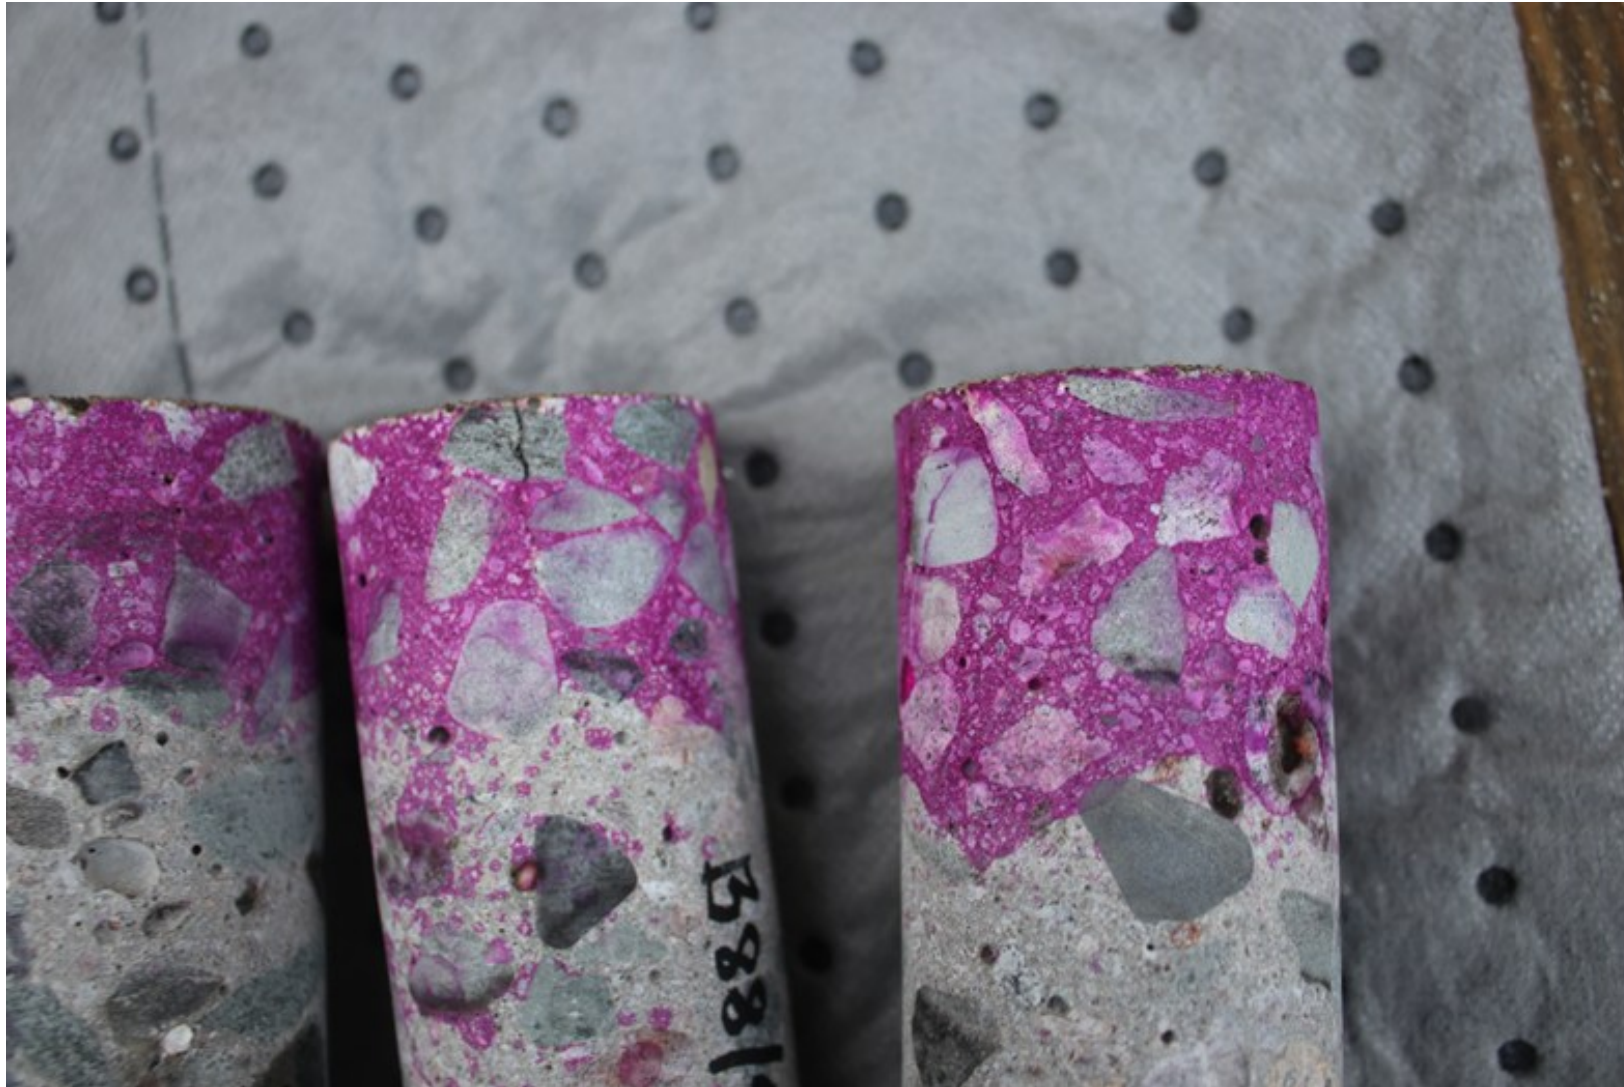
# Betonin karbonatisoituminen
