# Maantie 152 välillä Hämeenlinnankäyvä – Tuusulan- käyvä, aluevaraussuunnitelma

Noroselvitys

# Maantie 152 välillä Hämeenlinnanväylä-Tuusulanväylä Aluevaraussuunnitelma

Liite 4. Hämeenlinnanväylän ja Tuusulanväylän liittymien  
toimivuustarkastelut  
22.12.2020

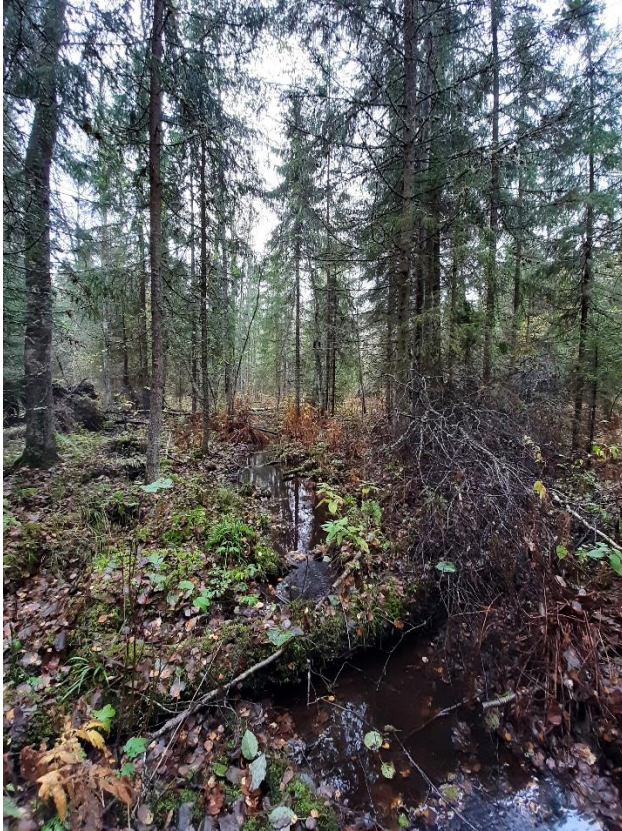
Kuva 5. Josvaholman noro (kohde 3)

**Josvahalman noro** (kuvat 1, 2 ja 5) on edustava arvokohde. Noroa ympäröi luonnontilainen luhtainen korpi. Ominaislajeja ovat suursaniaiset, kevätlinnunsilmä, vehka ja mesiangervo. Sammallaisto on monipuolinen. Noron syvyys on itäpäässä n. 15 cm, mutta rajauksen keskivaiheilla se mataltuu ja hajautuu moneen osaan. Uoman ympäristön valtapuulajeja ovat kuusi, koivu ja harmaa-leppä. Lisäksi tuomi tekee puustosta monikerroksellisen. Ympäröivällä tulva-alueella on runsaasti lahoppua, ja uoman yllä varjostavaa lehtipuustoa ja kasvillisuutta. Alueella on oma pienilmastonsa. Noron virtaussuunta on idästä länteen. Tielinjauksessa maisemasilta ylittää noron itäisen tulva-alueen.

Riipiläntien länsipuolella noron uoma jatkuu suurempana, ja sitä ympäröi harvennettu tuore kangas. Kuusi ja koivu ovat puuston valtalajit. Läntisen uoman reunamilla kasvaa suursaniaisia, karhunsammalia, rönsyleinikkiä, leskenlehtiä ja kuusentaimia. Läntiset haarat on kaivettu ojiksi.

| Kohde | Uoman luonnontilaisuus | Ympäristön luonnontilaisuus | Edustavuus | Tielinjauksen sijoittuminen |
|---|---|---|---|---|
| 3. Josvaholman noro | Luonnontilainen | Luonnontilainen korpi | Erinomainen | Ylittää noron maisemasiltaa pitkin |

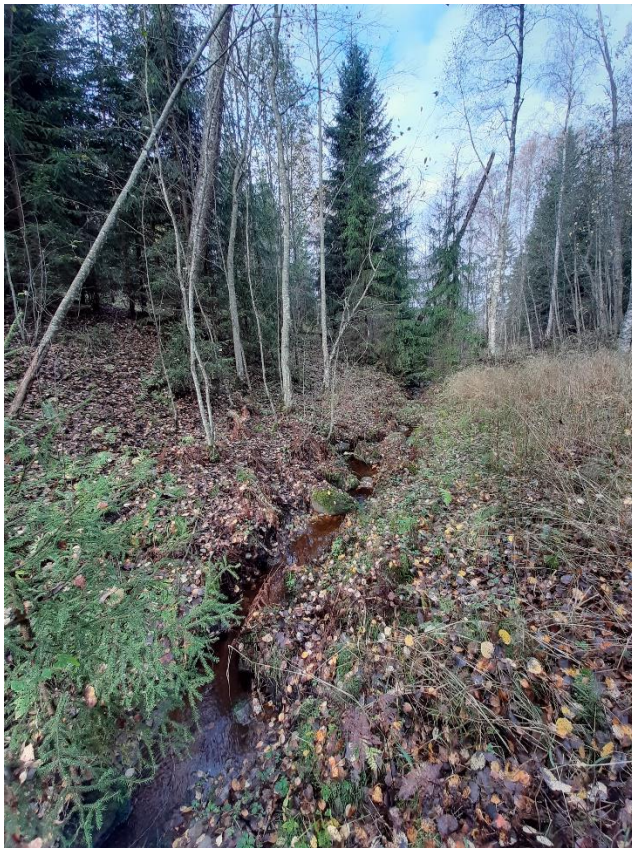
Kuva 13. Huhtarinmäen noro (kohde 11)

**Huhtarinmäen noro** (kuvat 1, 12 ja 13) on luonnontilaisen kaltainen noro tielinjauksen pohjoispuolella. Mutkittelevassa uomassa on kivikkoa ja paikoin sitä reunustaa kallioseinämä. Veden syvyys vaihtelee 2 cm:stä yli 30 cm:in. Uomassa on savipohja ja paikoin soraa. Noroa ympäröivän puuston valtalajit ovat haapa, kuusi ja koivu. Paikoin noron yllä on varjostavia lehtipuita ja lahoppua on kohtalaisesti. Puustoon on tehty harvennuksia. Ominaislajit ovat rönsyleinikki, metsäkorte, metsäalvejuuri ja hiirenporras. Noron virtaussuunta on etelästä pohjoiseen. Tielinjaus halkoo noron luonnontilaisen kaltaisen osuuden eteläpäähän.

Tielinjauksen eteläpuolella uoma jatkuu suoristettuna nuoren kuusikon keskellä. Puustoon kuuluvat myös douglaskuuset ja koivut. Ominaislajeja ovat rahka- ja karhunsammalet, ja lisäksi keuhkosammalta ja röyhyvihvilää esiintyy. Suoristetun uoman eteläosan syvyys on noin 15 cm ja leveys noin 1 m. Uoma rajautuu etelässä luonnontilaisen luhtaiseen korpeen, jossa on paljon keloja ja lahoppua. Valtapuina ovat koivu ja kuusi.

Noron toinen suoristettu uoma on metsätienvarressa kulkeva oja, joka virtaa vesistön risteyspaikkaa kohti lounaasta koilliseen. Risteyksessä uoman ympärillä on koivikkoa, harmaalepikkoa ja kuusaa, sekä vanhoja kantoja. Metsätien varressa ojaa reunustaa pajukko ja nuoret koivut. Siltaniitunmäen rinteiden kohdalla uomaa ympäröivät tammet. Läntinen haara kulkee kostealla tulvaisella hakkuuaukiolla, jossa kasvaa nuorta koivikkoa.

| Kohde | Uoman luonnontilaisuus | Ympäristön luonnontilaisuus | Edustavuus | Tielinjauksen sijoittuminen |
|---|---|---|---|---|
| 11. Huhtarinmäen noro | Luonnontilaisen kaltainen | Harvennuksia paikoin, mutta jäljellä vanhempia puita | Erinomainen | Ylittää noron |

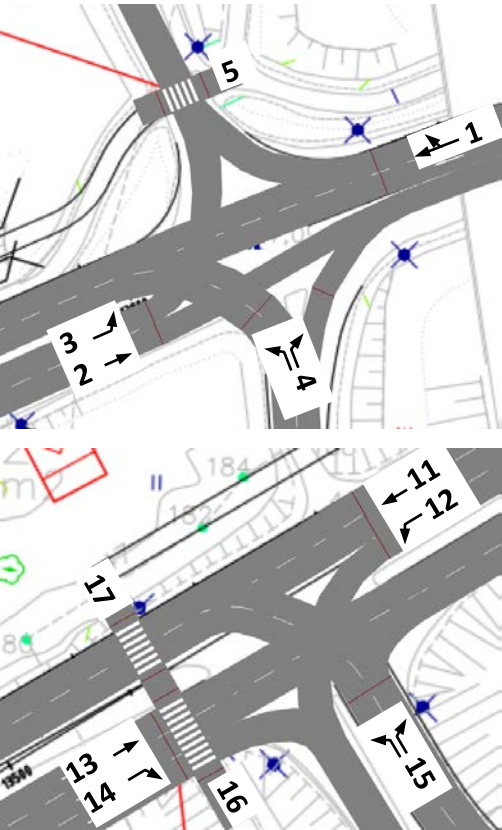
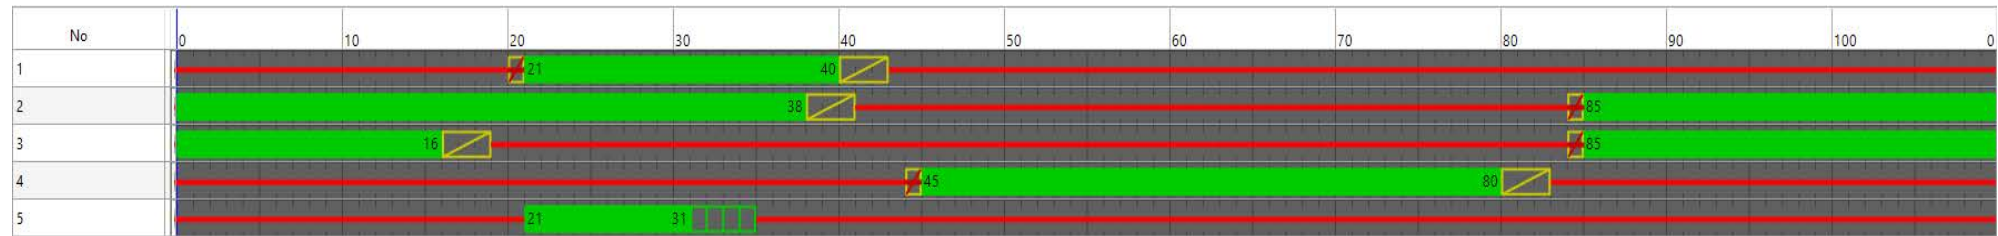
*Opastinryhmät ja valo-ohjauksen ajoituskaaviot*

- Kantatien 45 liittymät maantielle 152 on tarkastelussa toteutettu valo-ohjattuina. Valo-ohjaus toimii kiinteällä vaihteistuksella ja 110 sekunnin kiertoajalla. Simuloinneissa käytetyt liittymien valo-ohjauksen ajoitukset on esitetty ohessa.
