# AUTOMAATTISEN TIEDONTUOTANNON KOKEILU: LIIKKUVAN LASERKEILAUKSEN HYÖDYNTÄMINEN TEIDEN KUNNOSSAPIDOSSA

## RAPORTTI

19.12.2017

**Solid Potato Oy**

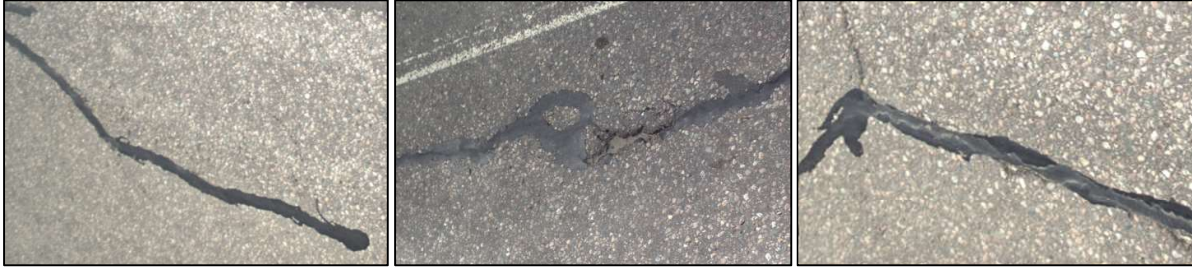
**Kuva 15.** Edellisessä kuvassa esitettyjen vauriolöytöjen valokuvat. Ensimmäisen kuvan kohdalla vauriota ei ole näkyvissä, todennäköisesti aineistosta havaittu korkeusero aiheuttaa tumman kohteen etäisyysmittausvirheestä. Kahdessa muussa tapauksessa vaurio on nähtävissä myös kuvilla.

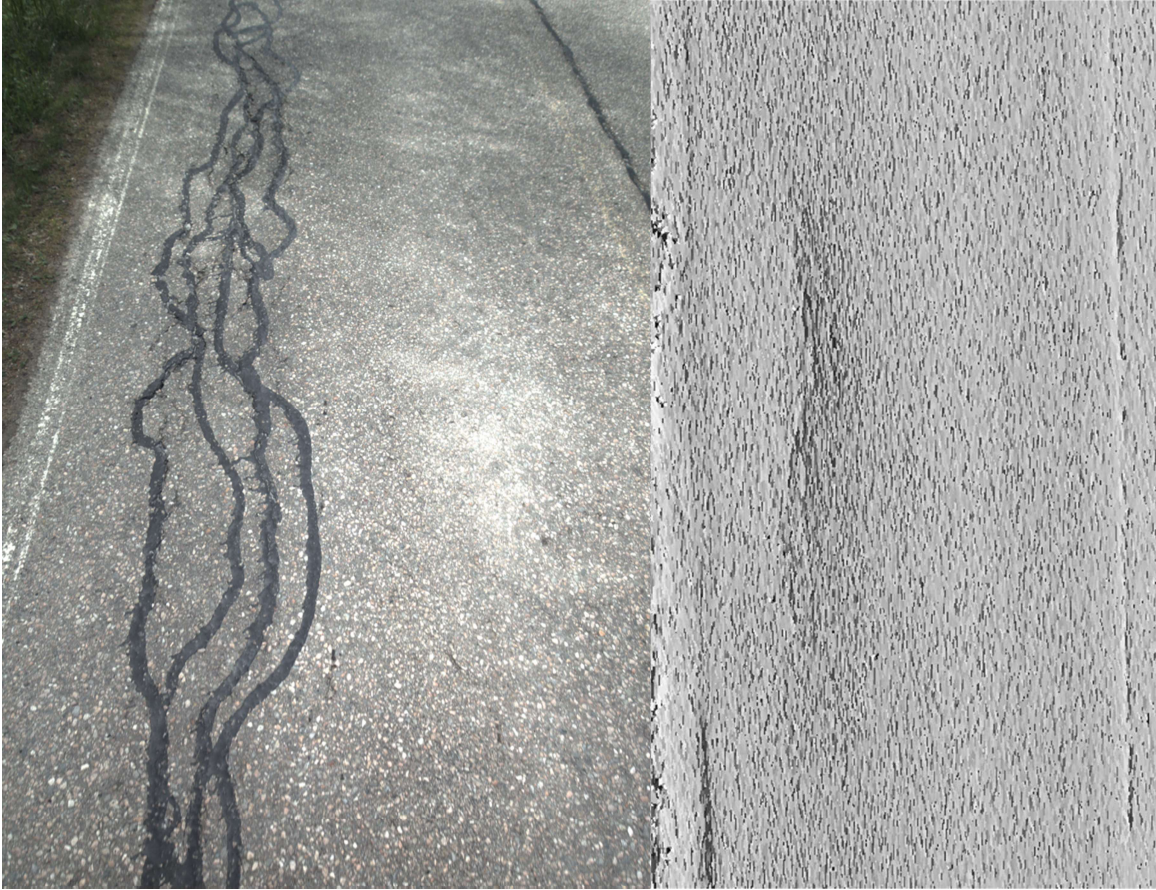
Kuva 17. Painuma-alue murtumineen ja päällystesauma ovat tunnistettavissa rinnevarjostetusta pistepilviaineistosta (oikealla).
