# **Vaihteen ristikon mittausjärjestelmä**

Lasse Varimo

5.9.2018

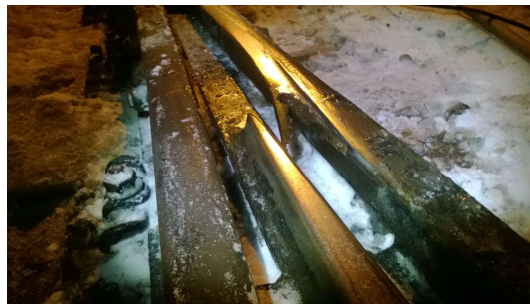
- Ol-Kon-Vus linjalla vaihteiden risteykset joutuvat todella kovan malmiliikenteen rasituksen alle
- Niin mangaani kuin rautaristeyksissä on havaittu kulumista siivissä sekä kärjessä, joka on normaalia kulumistahtia nopeampaa
- Syynä tähän on venäläisen kaluston akselileveyden erilaisuus verrattuna suomalaiseen kalustoon
- Pyörä kuluttaa siiven nopeasti, jolloin sen kunnostukset tulee ajoittaa oikeaan ajankohtaan ja niitä tulee toteuttaa tasaisesti kunnon ylläpitämiseksi

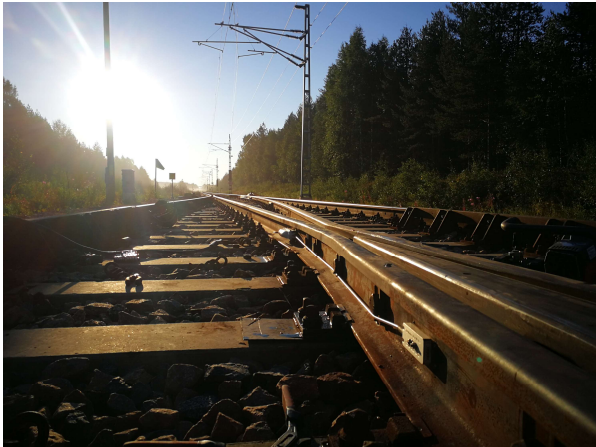
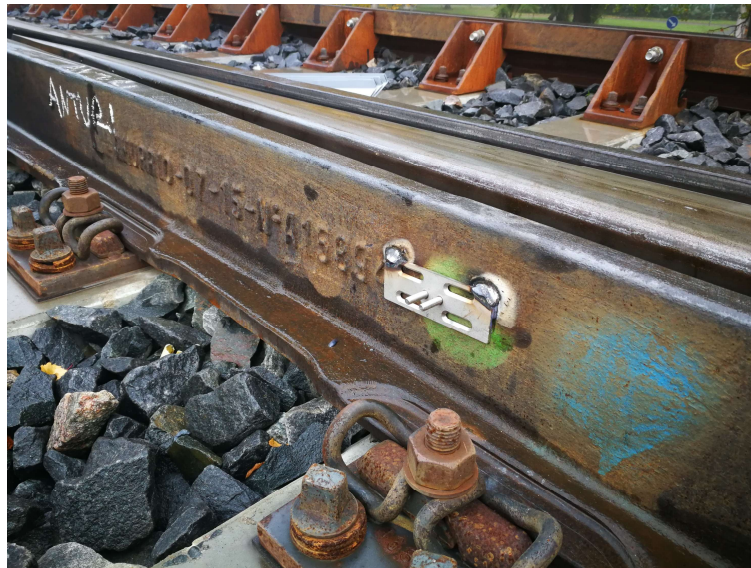
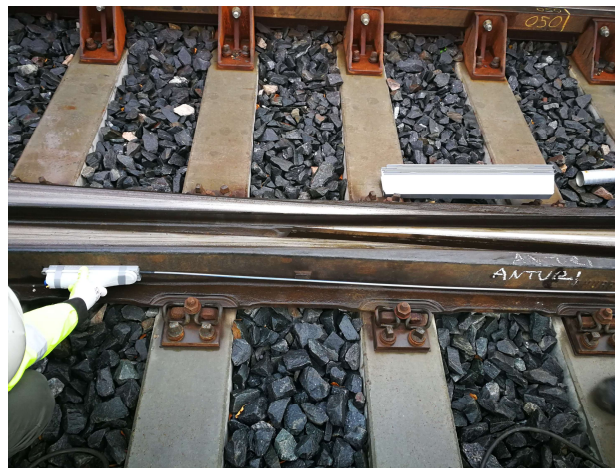
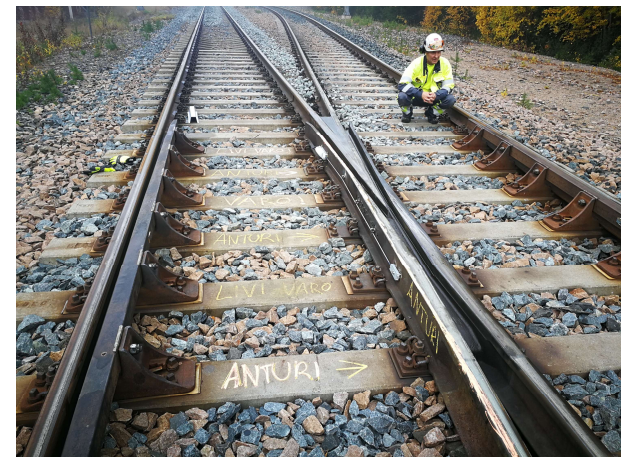
- Anturit asennettiin Muhoksen V001 ja Kivesjärven V002 vaihteisiin syksyllä 2017. Syksyllä 2018 asennettiin Ypykkävaaran V511 ja V521 vaihteisiin lisäantureita
- Antureiden toimittaja on Inspecta Oy
- Anturit on suojattu peltikoteloin, jotta kunnossapitotoimet eivät pääse keskeytymään talvella tai kesällä
- Antureiden tulokset noudetaan manuaalisesti maastosta tietyin väliajoin. (välillä ollut turhan pitkä viive)
- Tulokset käsitellään ja analysoidaan manuaalisesti tietokoneella
- Analysoinnissa etsitään yhtymäkohtia risteyksen kulumisen ja tulosten välillä.
