Havaintoja asfalttiasemien tarkastuksista

Antti Kalliainen

19.11.2019

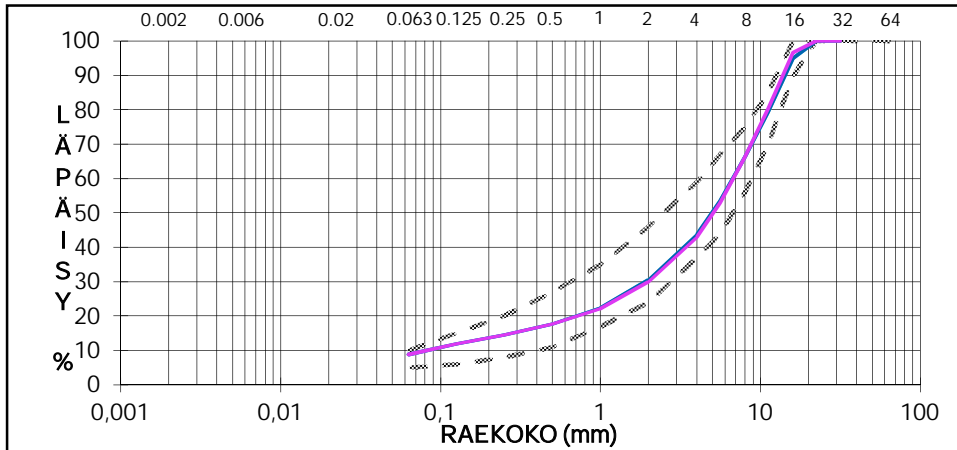
← Tapa 1 (a)

- Tapa 1 (a ja b): Näytteet otettiin kiipeämällä pukin avulla lavalle. Lavalla otettiin osanäytteitä tasapohjaisilla näytteenottimilla lavan eri kohdista, kohdat tasattiin ensin lapiolla. Osanäytteistä rakennettiin kokoomanäyte, joka tutkittiin.
- Tapa 2: Näytteet otettiin ottamalla annos massaa kauhakuormaajan kauhaan. Näytteet otettiin tasaamalla näytteenottokohdat kauhassa, ja tämän jälkeen otettiin näytteet eri kohdista kauhaa tasapohjaisella näytteenottimella.
- Tapa 3: Näytteet otettiin lavan reunalta käyttäen sylinterinmuotoista näytteenotinta. Näytteenottimella otettiin osanäytteitä näytelaatikkoon. Näytelaatikosta jaettiin tutkittava näyte tasapohjaisella näytteenottimella.
