VÄYLÄVIRASTO JA HELSINGIN SATAMA

Vuosaaren meriväylän ja sataman syventämisen ympäristötarkkailut vuonna 2020

Antti Lindfors, Toni Meriläinen, Sauli Vatanen & Lauri Hoppo
Luode Consulting Oy
5.5.2021

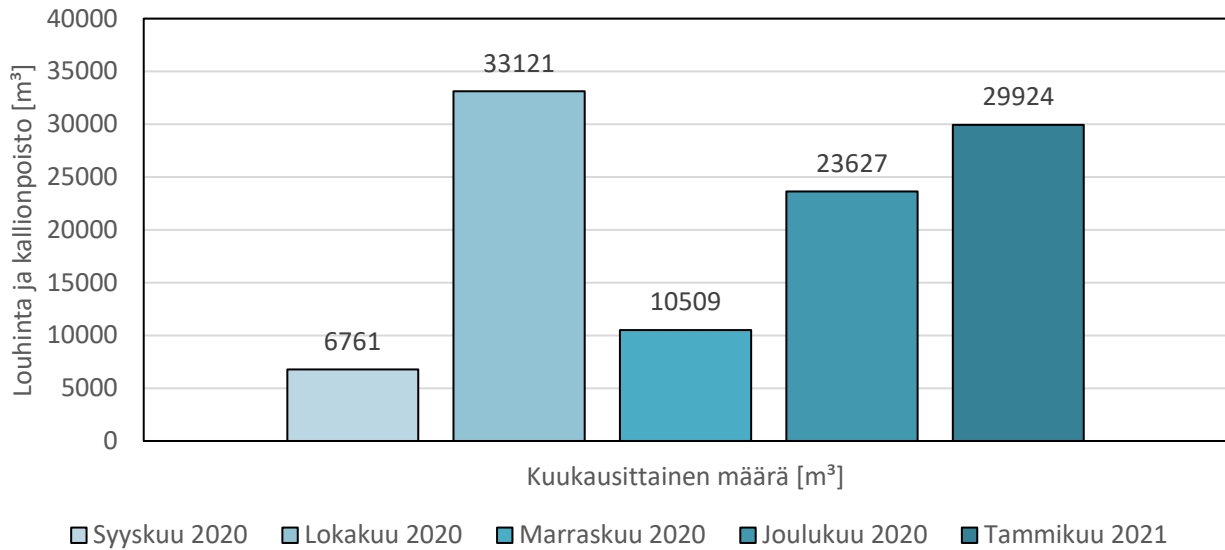
Kuva 4. Väyläalueelta louhitut syyskuu 2020 – tammikuu 2021 ajalta.

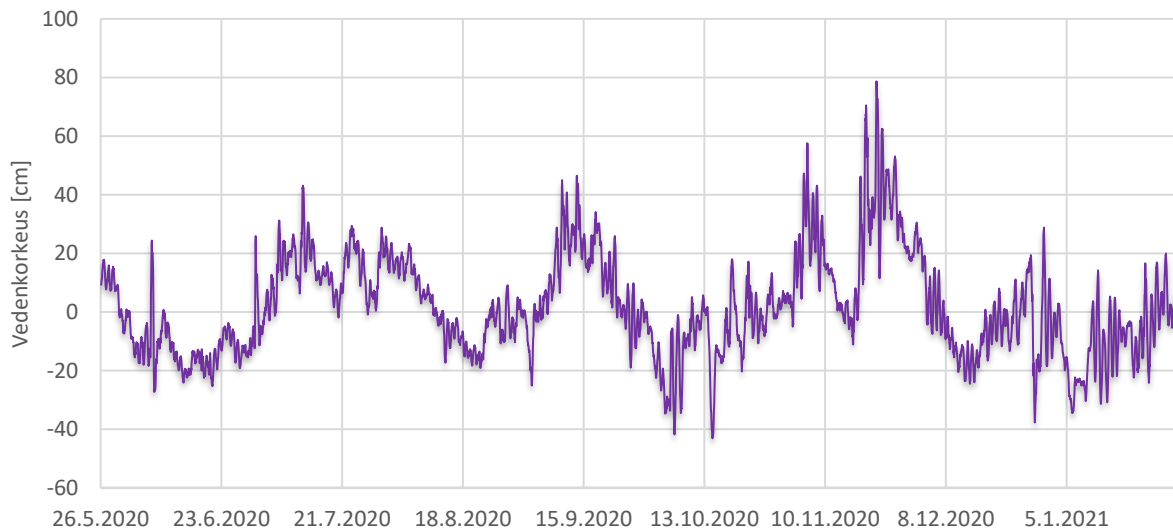
Kuva 5. Merivedenkorkeus Helsingissä 26. toukokuuta 2020 – 31. tammikuuta 2021 Kaivopuiston mittausasemalla.

Kuvassa 5 on esitetty Kaivopuiston mareografilta mitatut merivedenkorkeudet 26.5.2020-31.1.2021. Kuvassa 6 on esitetty työalueen läheisyydestä mitatut tuuliruusut. Kuvissa on esitetty tuulen jakaumat, voimakkuus ja suunnat Vuosaaren satamassa, Eestiluodolla sekä Itätoukilla sijaitsevilta sääasemilta

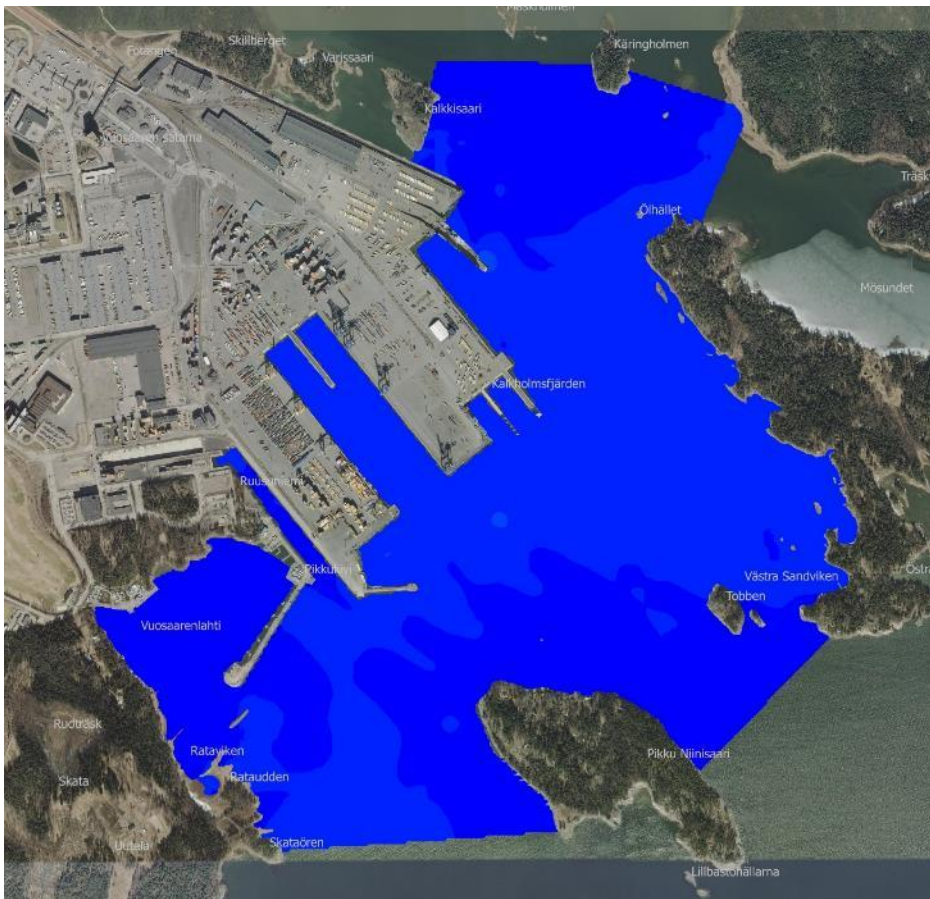
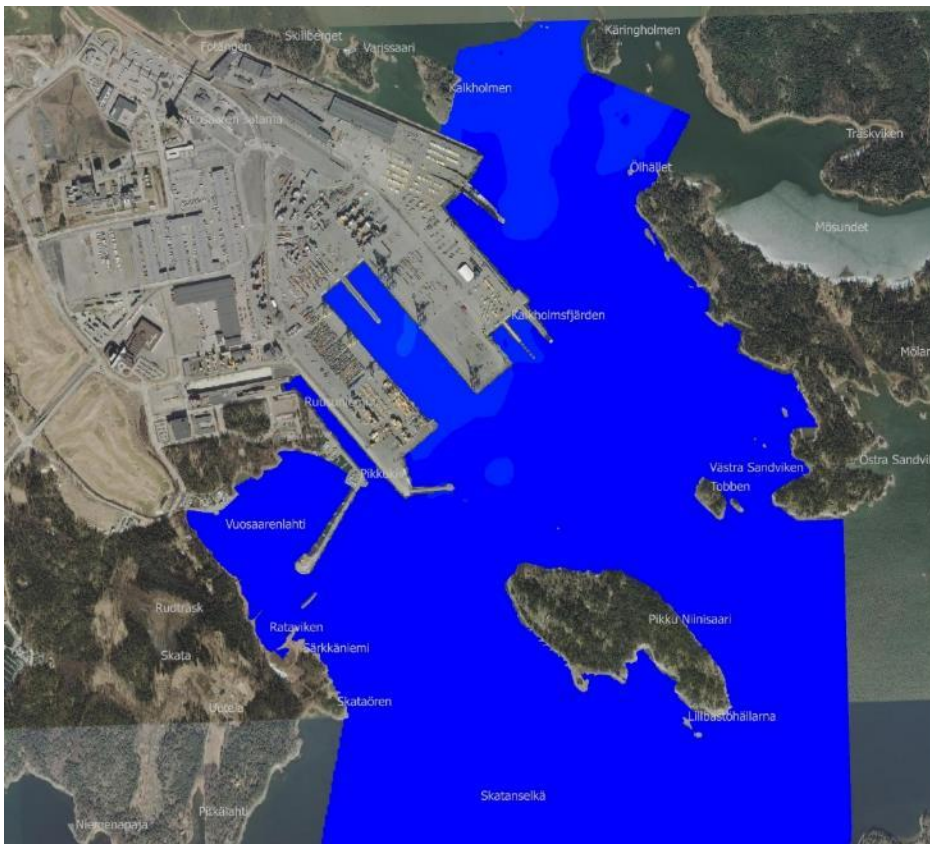
| Läpivirtausmittausten päivämäärä ja kuvanumero | Tulokset sekä työtilanne |
|--|--|
| 11.6.2020 Kuva 7a | Mittausten aikaan käytössä oli yksi ruoppaaja satama-alueella. Väyläalueella ei töitä ollut käynnissä. Tulosten perusteella pintaveden sameusarvot jäivät hyvin mataliksi. Korkeimmat yksittäiset sameuslukemat olivat 13 FNU, kun paljain silmin havaittavat sameuden raja-arvona käytetään 10 FNU. |
| 17.7.2020 Kuva 7b | Mittausten aikaan käytössä oli yksi ruoppaaja satama-alueella. Väyläalueella ei töitä ollut käynnissä. Tulosten perusteella pintaveden sameusarvot jäivät hyvin mataliksi. Korkeimmat yksittäiset sameuslukemat olivat 13 FNU, kun paljain silmin havaittavat sameuden raja-arvona käytetään 10 FNU. Mittausten perusteella sameusarvot olivat samalla tasolla kesäkuun mittausten kanssa |

Kuva 7a ja 7b. Sameuden alueellinen jakauma kesä- ja heinäkuussa 2020 tehtyjen mittausten perusteella.

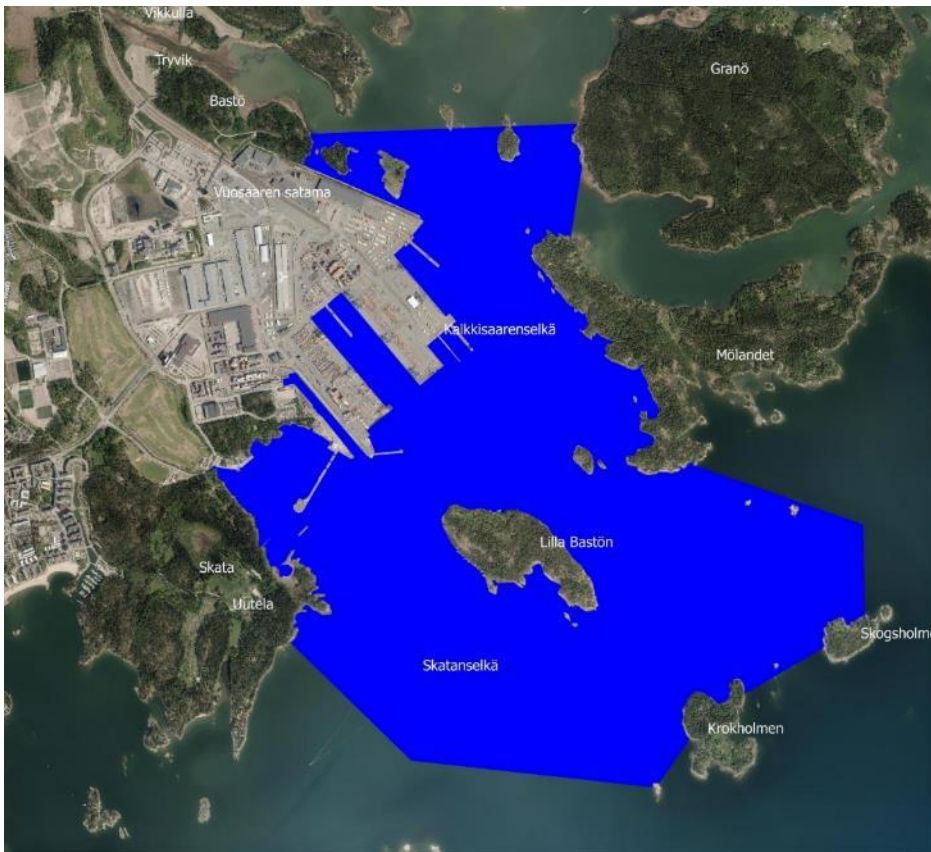
| Läpivirtausmittausten päivämäärä ja kuvanumero | Tulokset sekä työtilanne |
|--|--|
| 9.9.2020 Kuva 8a | Mittausten aikaan käytössä oli yksi ruoppaaja satama-alueella. Väyläalueella ei töitä ollut käynnissä. Tulosten perusteella ruoppauksesta aiheutuvaa pintaveden samentumista havaittiin joidenkin kymmenien metrien säteellä ruoppaajasta 9.9.2020 tehtyjen mittausten perusteella. Korkeimmat yksittäiset sameuslukemat olivat 31 FNU |
| 24.9.2020 Kuva 8b | Syyskuun toisella mittauskerralla 24.9.2020 alueella tehtiin kaikkiaan kahdessa kohteessa ruoppauksia ja vedenalaista louhintaa. Pintaveden sameuslukemat jäivät alle 5 FNU molemmilla alueilla |

Kuva 8a ja 8b. Sameuden alueellinen jakauma syyskuussa 2020 tehtyjen mittausten perusteella.

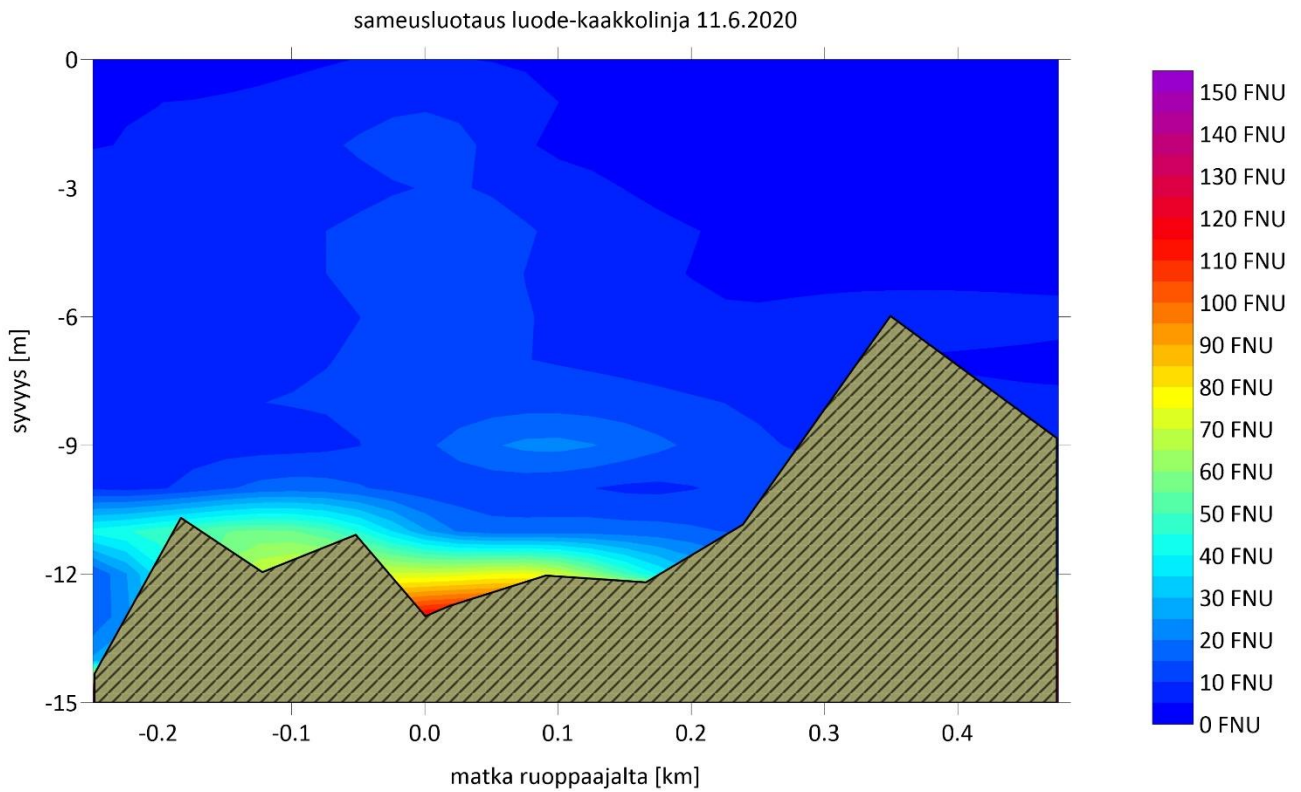
Kuva 12. Sameuden syvyysuuntainen jakauma luode-kaakkolinjalla 11.6.2020. Satama sijaitsee kuvan vasemmassa laidassa.

| Sameusluotausten päivämäärä ja kuvanumero | Tulokset |
|---|--|
| 11.6.2020 Kuvat 11-13 | <p>Mittausten aikaan käytössä oli yksi ruoppaaja satama-alueella. Väyläalueella ei töitä ollut käynnissä.</p> <p>Tulosten perusteella korkeimmat sameusarvot mitattiin odotusten mukaisesti ruoppaajan läheisyydessä, missä sameuslukemat olivat korkeimmillaan noin 200 FNU. Korkeimmat sameusvaikutukset jäivät alimpaan 3 metriin. Satamasta lähti mittausten aikaan alus, mikä osaltaan vaikutti kohonneisiin sameusarvoihin luodekaakkolinjalla.</p> |

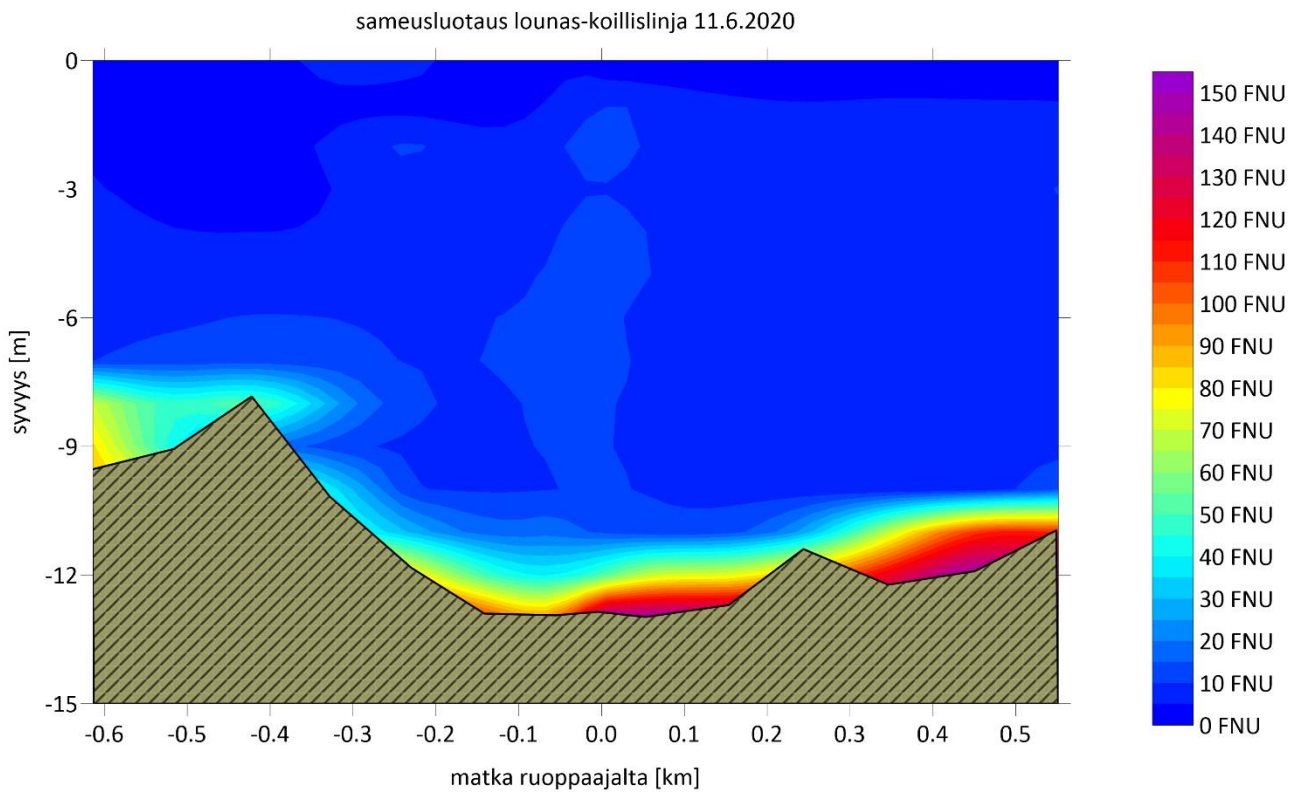
Kuva 13. Sameuden syvyysuuntainen jakauma lounas-koillisinjalla 11.6.2020. Etelä sijaitsee kuvan vasemmassa laidassa.

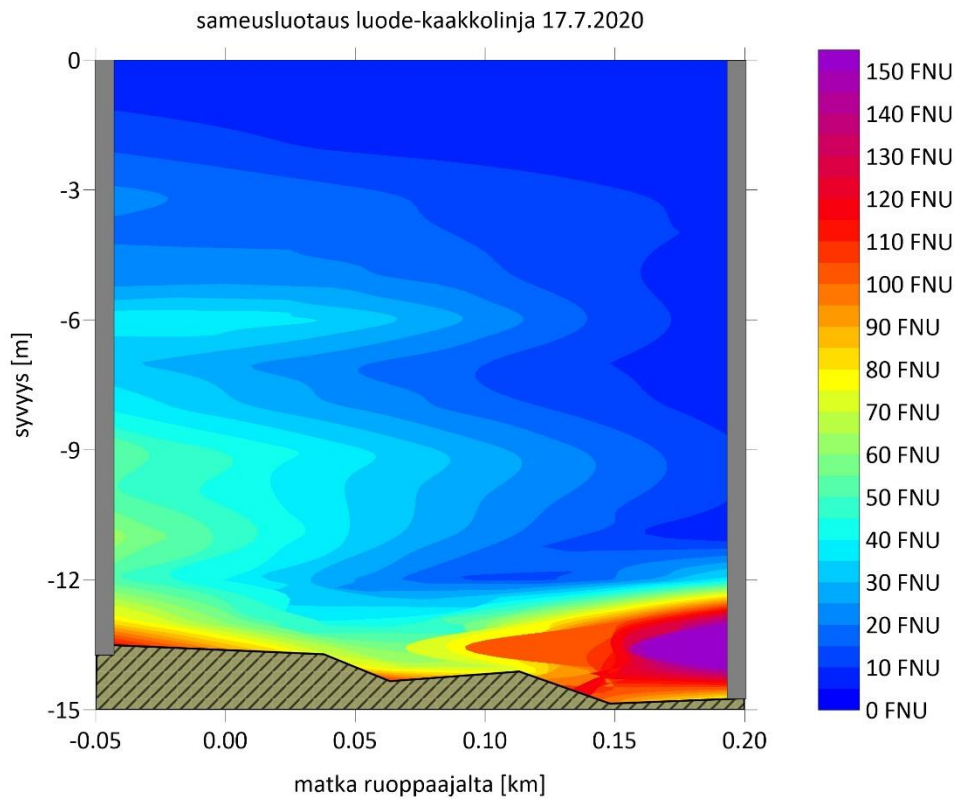
Kuva 15. Sameuden syvyysuuntainen jakauma luode-kaakkolinjalla 17.7.2020. Linja kulkee laitureiden välissä.

| Sameusluotausten päivämäärä ja kuvanumero | Tulokset |
|---|--|
| 17.7.2020 Kuvat 14-16 | <p>Mittausten aikaan käytössä oli yksi ruoppaaja satama-alueella. Väyläalueella ei töitä ollut käynnissä.</p> <p>Tulosten perusteella korkeimmat sameusarvot mitattiin odotusten mukaisesti ruoppaajan läheisyydessä, missä sameuslukemat olivat korkeimmillaan noin 200 FNU. Korkeimmat sameusvaikutukset jäivät alimpaan 6 metriin. Merkittävimmät vaikutukset sijoittuivat laiturin ja ruoppaajan väliin. Pintakerroksessa sameusvaikutukset jäivät vähäisiksi, mikä oli havaittavissa myös läpivirtauskartoituksen tuloksissa.</p> |

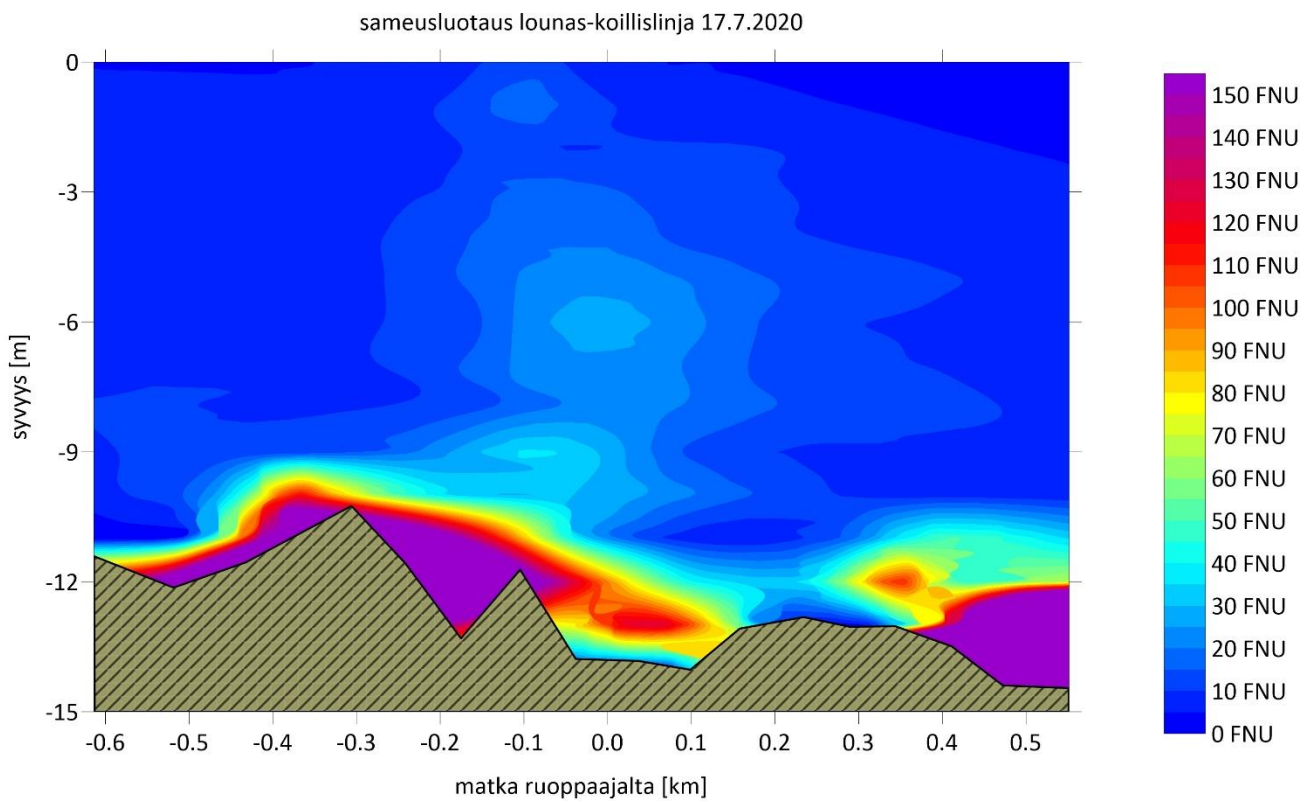
Kuva 16. Sameuden syvyysuuntainen jakauma lounas-koillisinjalla 17.7.2020. Satama sijaitsee kuvan vasemmassa laidassa.

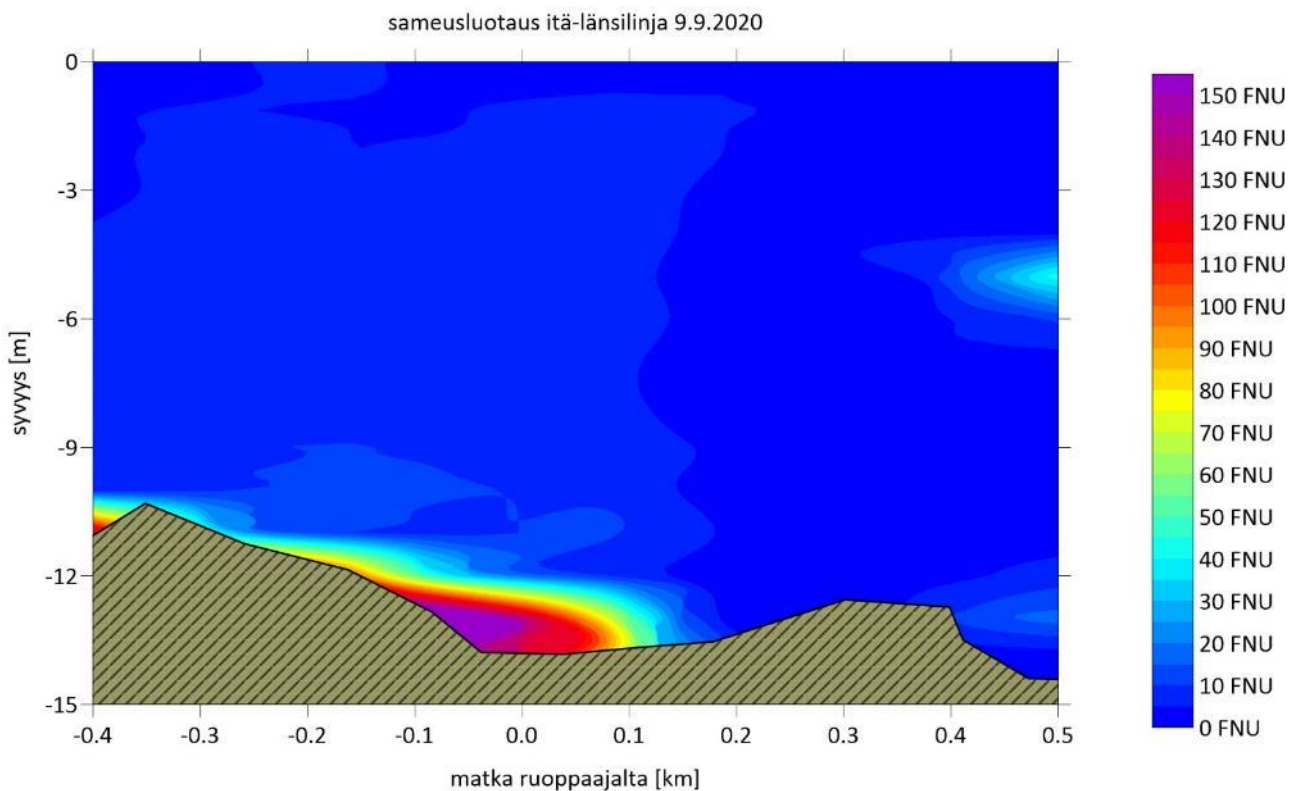
Kuva 18. Sameuden syvyysuuntainen jakauma itä-länsilinjalla 9.9.2020. Satama sijaitsee kuvan vasemmassa reunassa.

| Sameusluotausten päivämäärä ja kuvanumero | Tulokset |
|---|--|
| 9.9.2020 Kuvat 17-19 | <p>Mittausten aikaan käytössä oli yksi ruoppaaja satama-alueella. Väyläalueella ei töitä ollut käynnissä.</p> <p>Tulosten perusteella korkeimmat sameusarvot mitattiin odotusten mukaisesti ruoppaajan läheisyydessä, missä sameuslukemat olivat noin 60-150 FNU luokkaa. Korkeimmat sameusvaikutukset jäivät alimpaan 2-3 metriin. Pintakerroksessa sameusvaikutukset jäivät vähäisiksi, mikä oli havaittavissa myös läpivirtauskartoituksen tuloksissa.</p> |

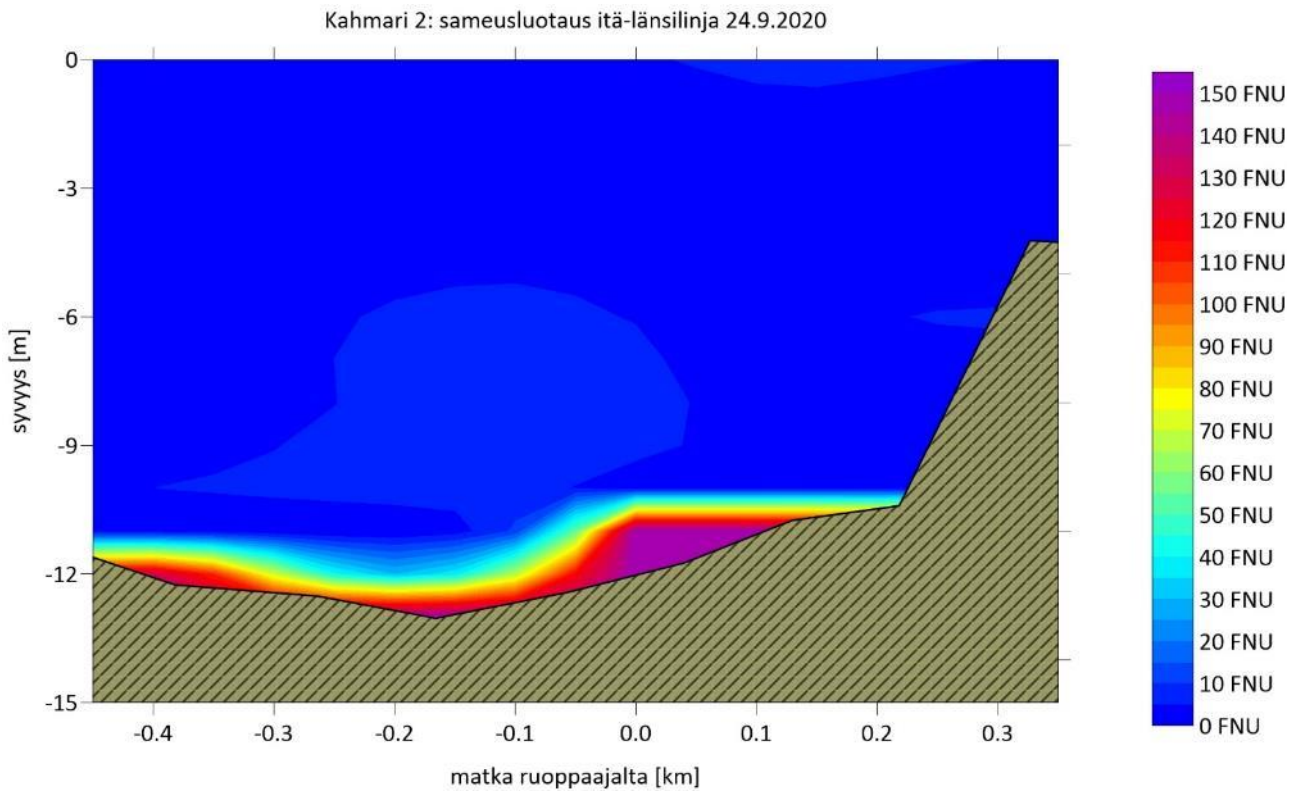
Kuva 21. Sameuden syvyysuuntainen jakauma itä-länsilinjalla 24.9.2020 ruoppajaan läheisyydessä. Satama sijaitsee kuvan vasemmassa reunassa.

| Sameusluotausten päivämäärä ja kuvanumero | Tulokset |
|---|--|
| 24.9.2020 Kuvat 20-22 | <p>Syyskuun toisella mittauskerralla 24.9.2020 alueella tehtiin sekä ruoppauksia että vedenalaista louhintaa.</p> <p>Korkeimmat sameusarvot mitattiin odotusten mukaisesti ruoppaajan läheisyydessä, missä sameuslukemat olivat selvästi kohonneita ainoastaan pohjakerroksessa. Korkeimmat sameusvaikutukset jäivät alimpaan 2-3 metriin ollen 200 FNU tasolla. Pintakerroksessa sameusvaikutukset jäivät vähäisiksi, mikä oli havaittavissa myös läpivirtauskartoituksen tuloksissa.</p> <p>Porauslautan luona sameusvaikutukset rajoittuivat alimpaan vesikerrokseen pääasiassa satamaan johtavalla väyläosuudella. Sameusarvot olivat 50 FNU luokkaa. Itä-länsisuuntaisella linjalla havaittiin vain vähäinen sameuslautta pintakerroksessa.</p> |

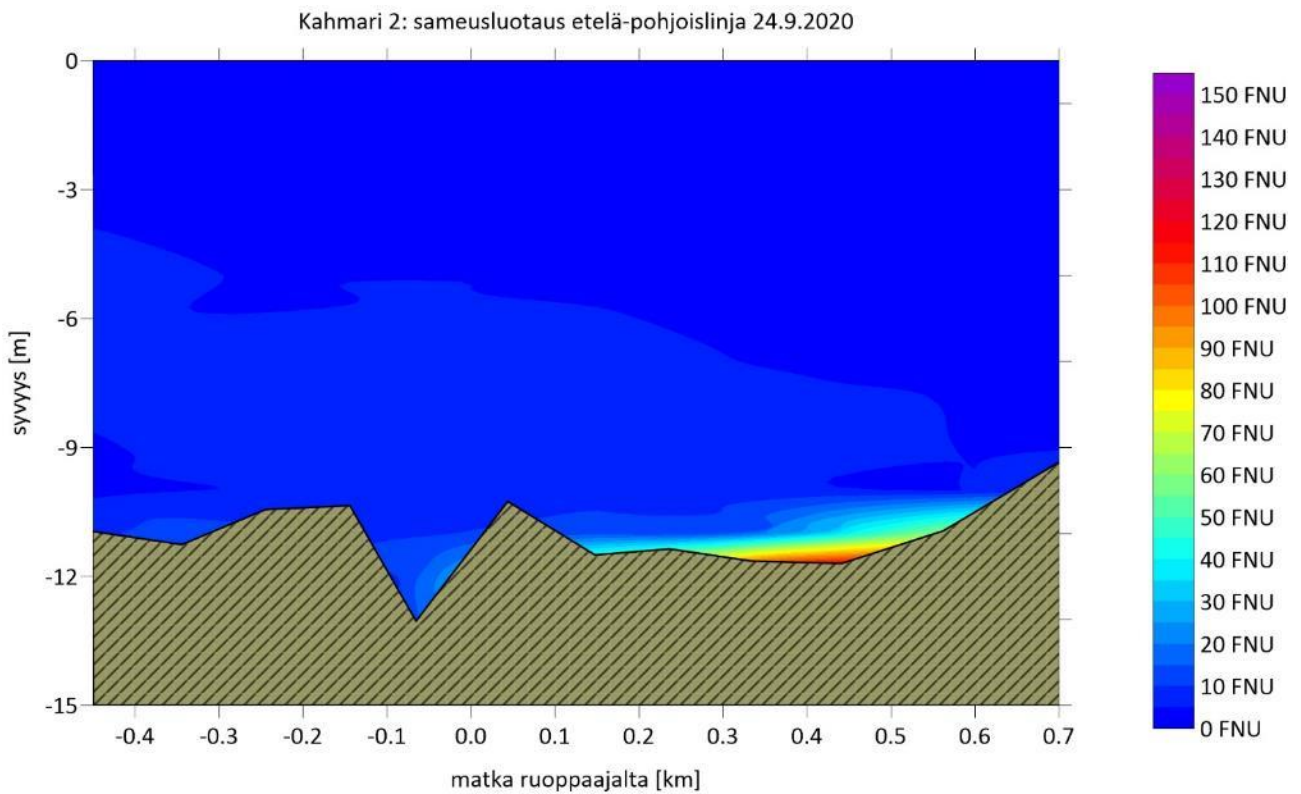
Kuva 22. Sameuden syvyysuuntainen jakauma etelä-pohjoissuuntaisella linjalla 24.9.2020 ruoppajaan läheisyydessä. Etelä sijaitsee kuvan vasemmassa reunassa.

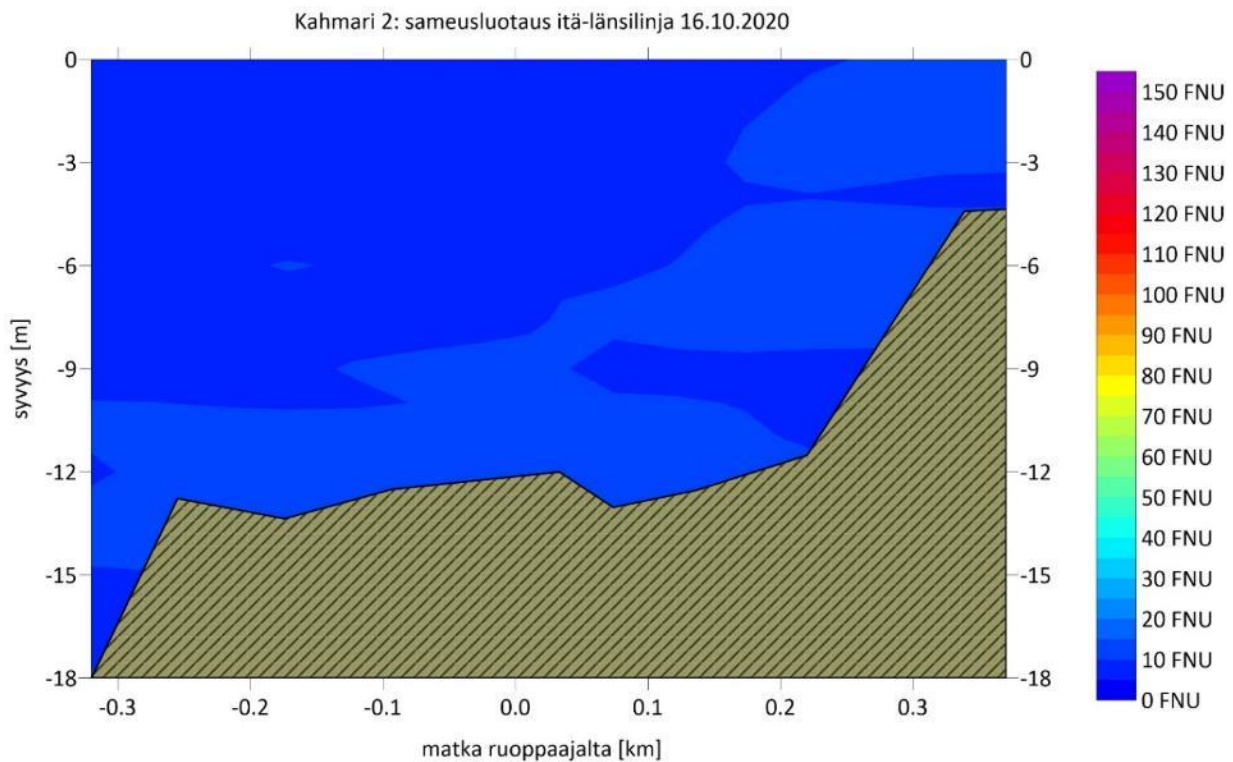
Kuva 24. Sameuden syvyysuuntainen jakauma itä-länsilinjalla 16.10.2020 Kahmari 2 -ruoppajan luona. Satama sijaitsee kuvan vasemmassa reunassa.

| <p>16.10.2020 Kuvat 23-29</p> | <p>Mittausten aikaan käytössä oli yksi ruoppaaja satama-alueella ja väyläalueella tehtiin poraus- ja louhintatöitä kahdessa paikassa.</p> <p>Tulosten perusteella korkeimmat sameusarvot mitattiin odotusten mukaisesti ruoppaajan läheisyydessä, missä sameuslukemat olivat selvästi kohonneita ainoastaan pohjakerroksessa. Korkeimmat sameusvaikutukset jäivät alimpaan 2-3 metriin ollen vain 20 FNU tasolla. Ruoppaajaa siirrettiin uuteen paikkaan läpivirtausmittausten ja luotausten välillä.</p> <p>Porauslautan luona sameusvaikutukset rajoittuivat alimpaan vesikerrokseen pääasiassa satamaan johtavalla väyläosuudella. Sameusarvot olivat alle 5 FNU luokkaa. Myös Nordic Giant -ruoppaajan luona sameusvaikutukset olivat alle 10 FNU tasolla eikä sameusvaikutuksia havaittu pintakartoituksen lisäksi myöskään vesialueen pohjalla luotauksissa.</p> |

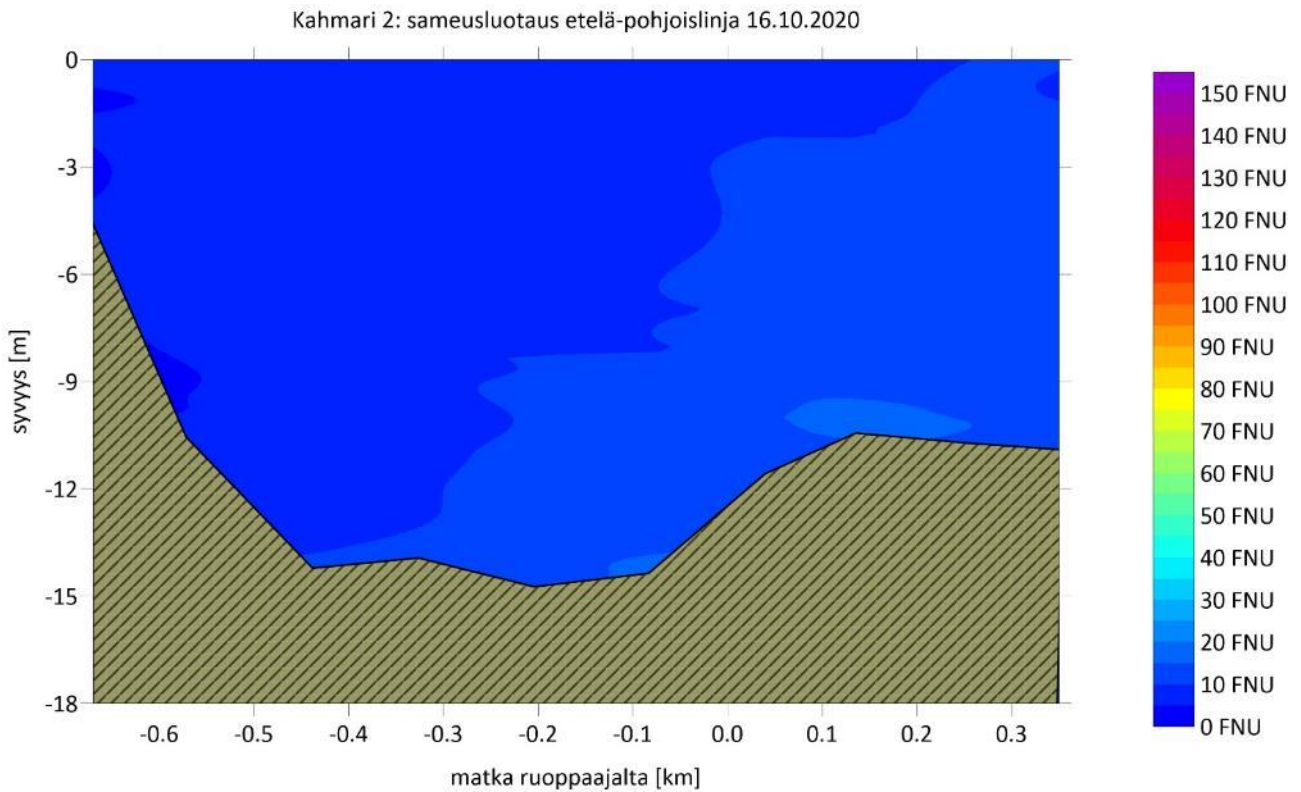
Kuva 25. Sameuden syvyysuuntainen jakauma etelä-pohjoissuuntaisella linjalla 16.10.2020 Kahmari 2 -ruoppajan luona. Etelä sijaitsee kuvan vasemmassa reunassa.

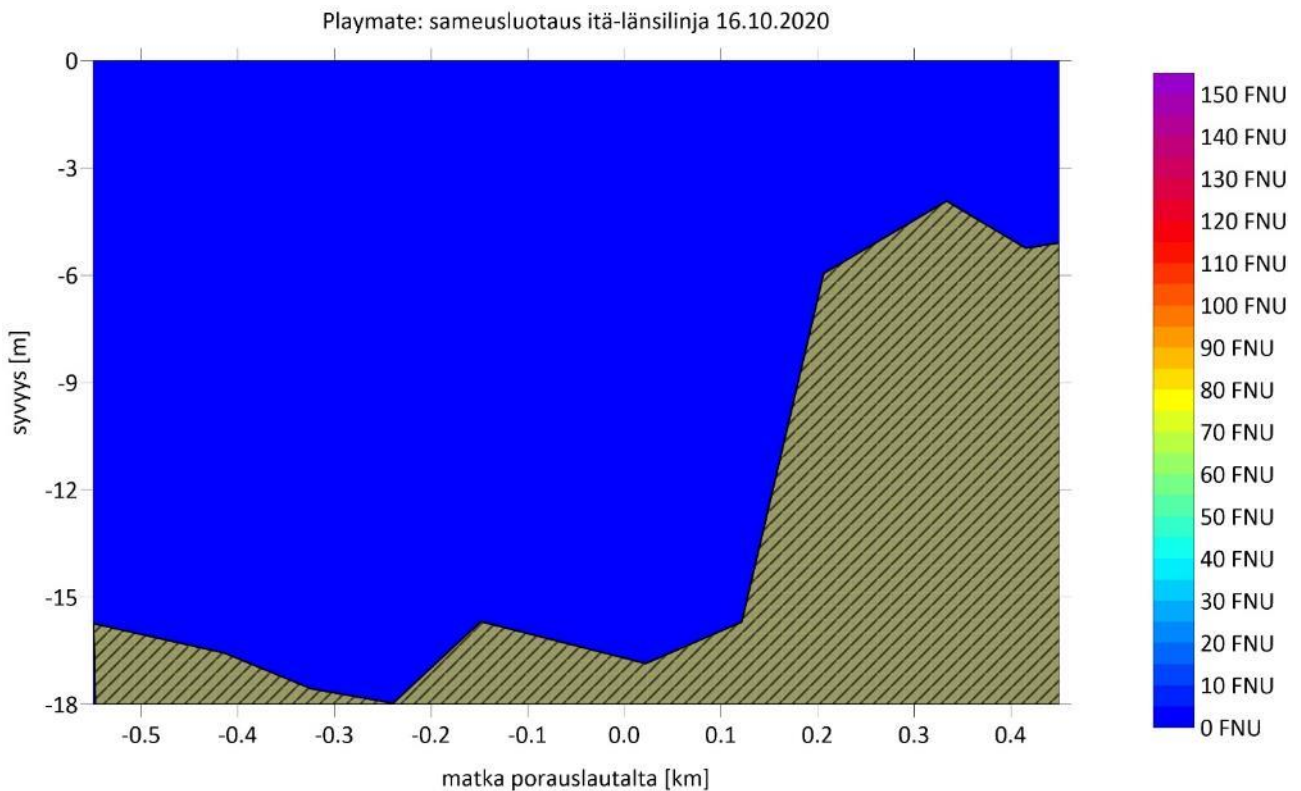
Kuva 26. Sameuden syvyysuuntainen jakauma itä-länsilinjalla 16.10.2020 Playmate -porauslautan läheisyydessä. Länsi sijaitsee kuvan vasemmassa reunassa.

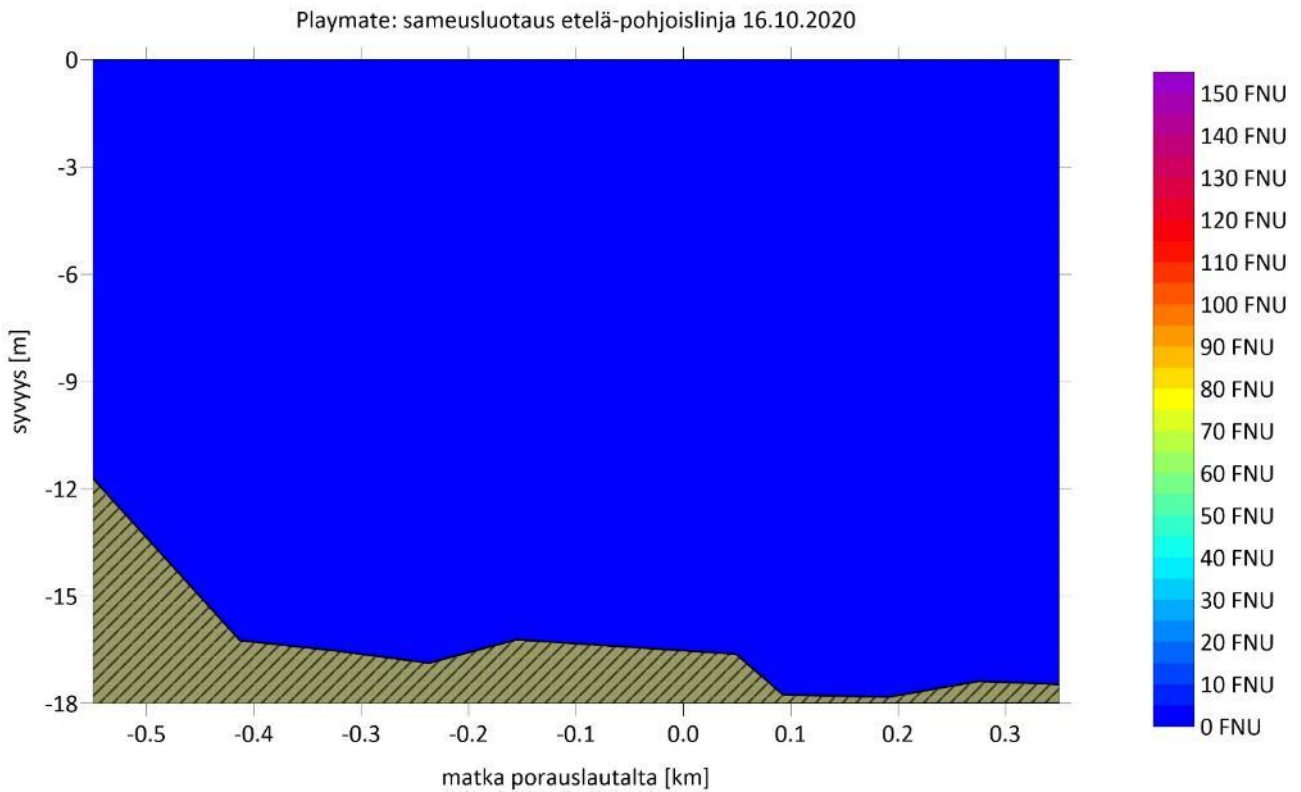
Kuva 27. Sameuden syvyysuuntainen jakauma etelä-pohjoissuuntaisella linjalla 16.10.2020 Playmate -porauslautan läheisyydessä. Etelä sijaitsee kuvan vasemmassa reunassa.

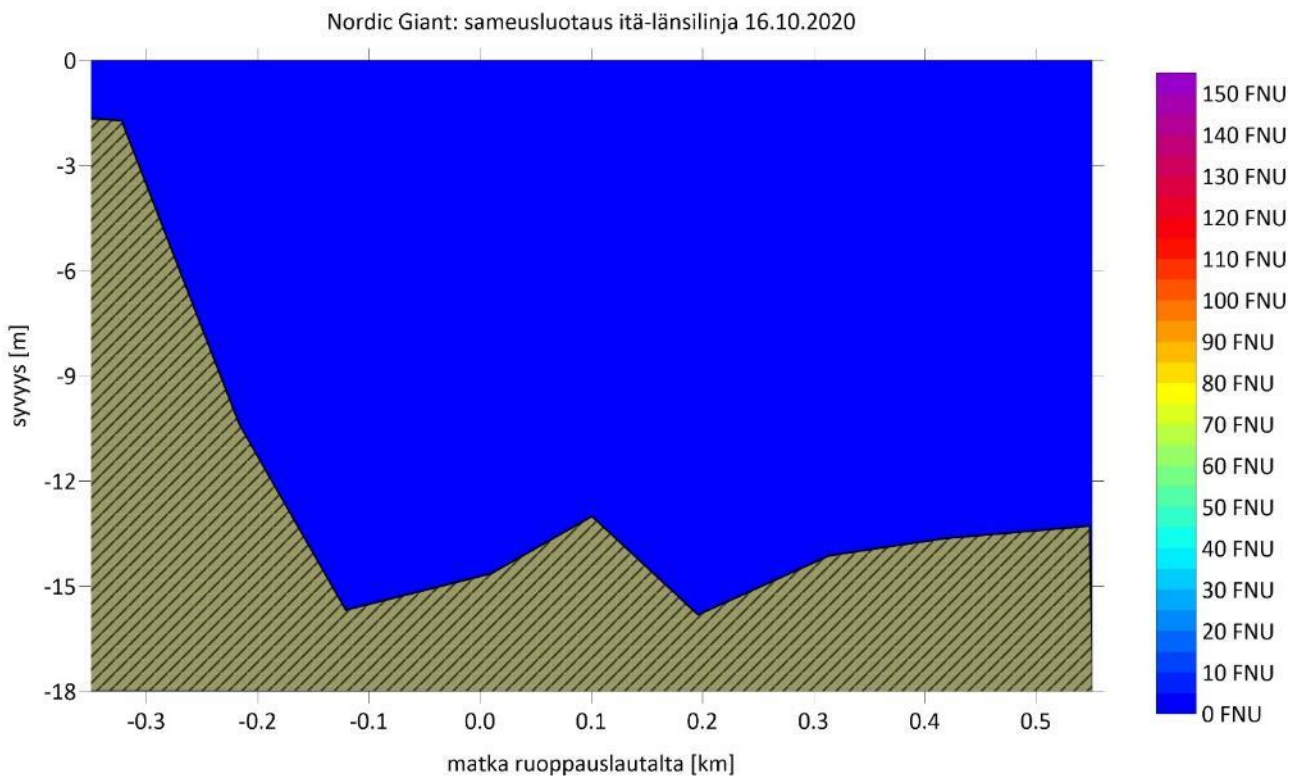
Kuva 28. Sameuden syvyysuuntainen jakauma itä-länsilinjalla 16.10.2020 Nordic Giant ruoppaajan läheisyydessä. Satama sijaitsee kuvan vasemmassa reunassa.

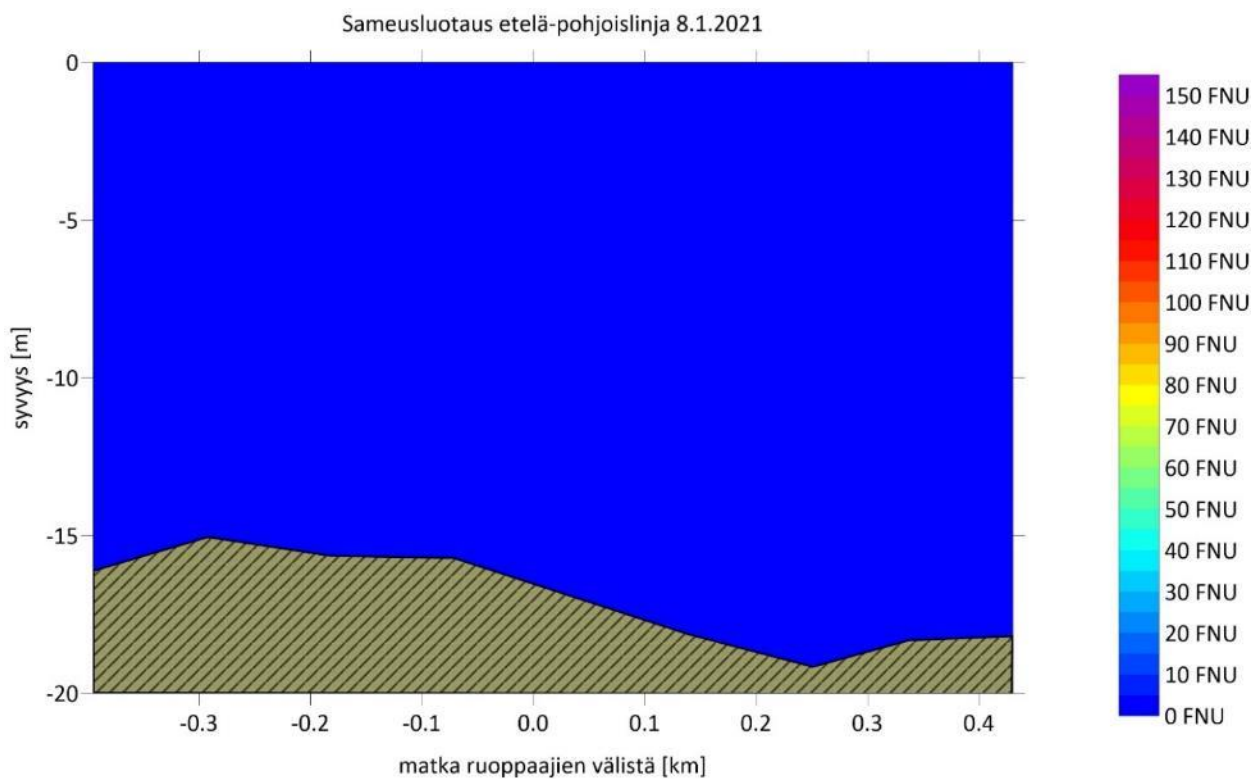
Kuva 40. Sameuden syvyysuuntainen jakauma etelä-pohjoissuuntaisella linjalla 8.1.2021 Playmate- ja Nordic Giant -ruoppaajan läheisyydessä. Etelä sijaitsee kuvan vasemmassa reunassa.

| <p>8.1.2021 Kuvat 39-41</p> | <p>Porauksen ollessa käynnissä pintaan nousi lievästi samentunutta vettä, mikä näkyi parhaiten drone-kuvissa. Tulosten perusteella sameusarvot olivat merialueen taustatasolla. Yksittäinen sameuslaikku oli havaittavissa ainoastaan itä-länsisuuntaisen linjan pohjakerroksessa. Korkeimmillaan arvot olivat kuitenkin alle 10 FNU tasolla.</p> |

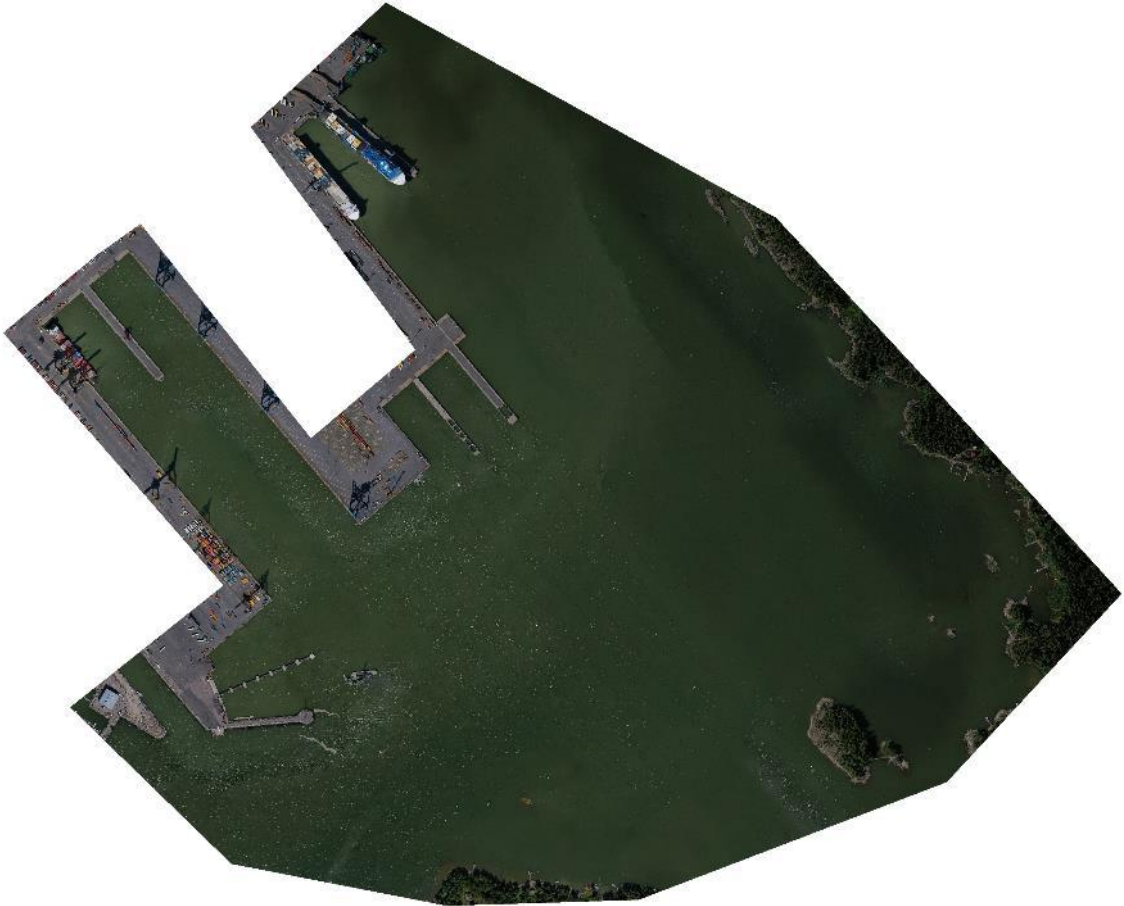
Kuva 45. Drone-kuvaukseen perustuva sameuskuva 26.6.2020

Drone-kuvauksia tehtiin mittausjakson aikana seitsemän kertaa, joissa kartoitettiin sameuden leviämistä kauko-ohjatusta helikopterista. Kuvista laadittiin sameusmosaiikit sekä poimittiin yksittäisiä kuvia työalusten ja voimalaitoksen vedenottoapaikan läheisyydestä. Joulukuun 2020 ja tammikuun 2021 kuvauskerroilta ei tehty mosaiikkia, koska valaistusolosuhteet eivät olleet riittävät. Näiltä kuvauskerroilta on poimittu yksittäiskuvia työkohteiden ympäristöstä. Dronekuvaukset tehtiin 26.6.2020 (Kuvat 45-46), 29.7.2020 (Kuvat 47-48), 11.9.2020 (Kuvat 49-50), 16.10.2020 (Kuva 51) ja 20.10.2020 (Kuva 52), 23.11.2020 (Kuvat 53-55), 17.12.2020 (Kuvat 56-57) ja 8.1.2021 (Kuvat 58-59)

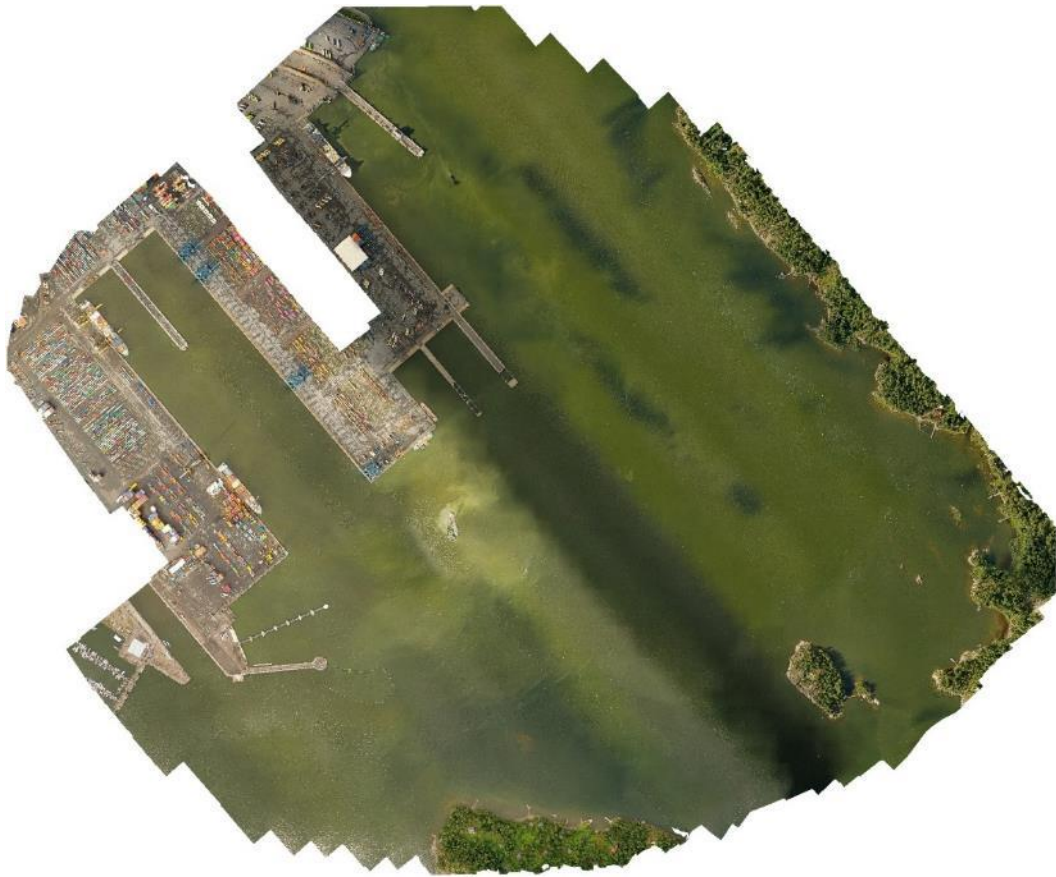
Kuva 47. Drone-kuvaukseen perustuva sameuskuva 29.7.2020. Kuvassa näkyvä tumma raita aiheutuu pilvisyyden vaihtelusta kuvauspäivänä.

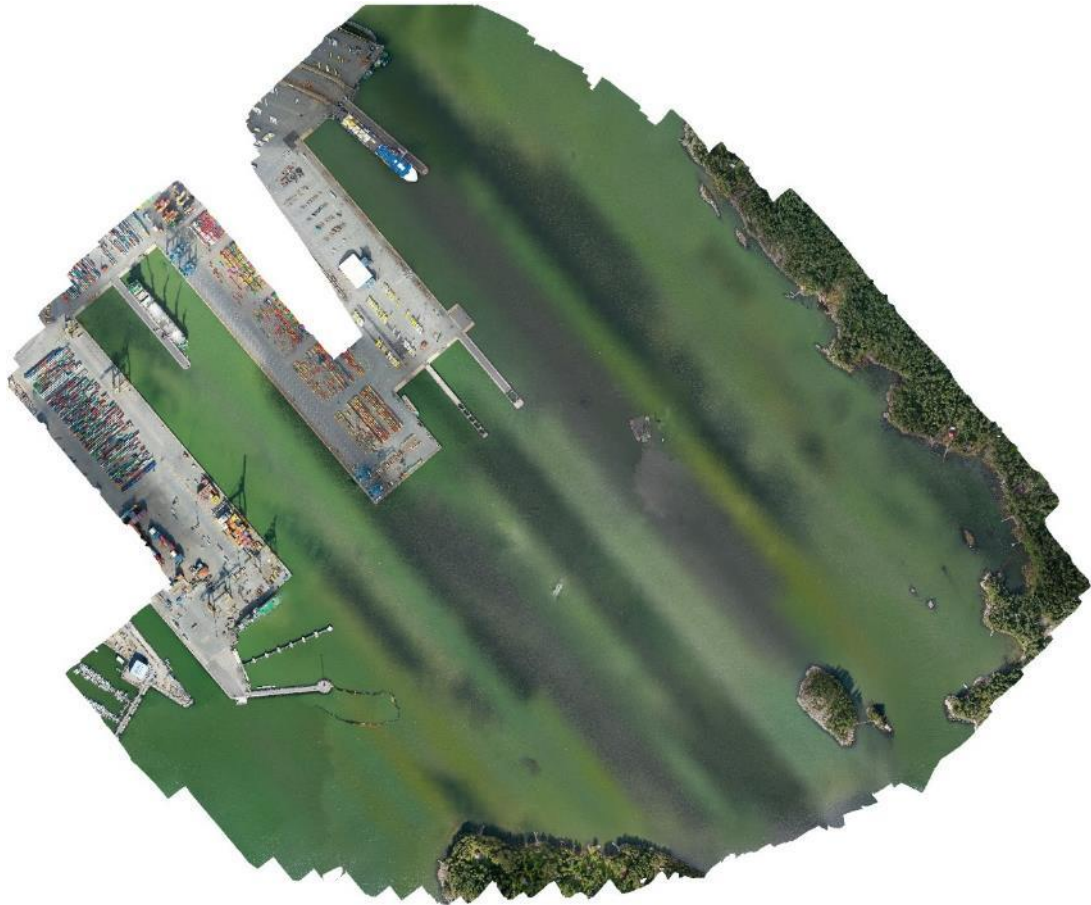
Kuva 49. Drone-kuvaukseen perustuva sameuskuva 11.9.2020. Kuvassa näkyvät tummat raidat aiheutuvat pilvisyyden vaihtelusta kuvauspäivänä.
