**Raportti**

**20.04.2021**

# KOKKOLAN 14 M VÄYLÄN JA SATAMAN SYVENTÄMINEN VUOSIRAPORTTI 2020

Viite 1510024186-028

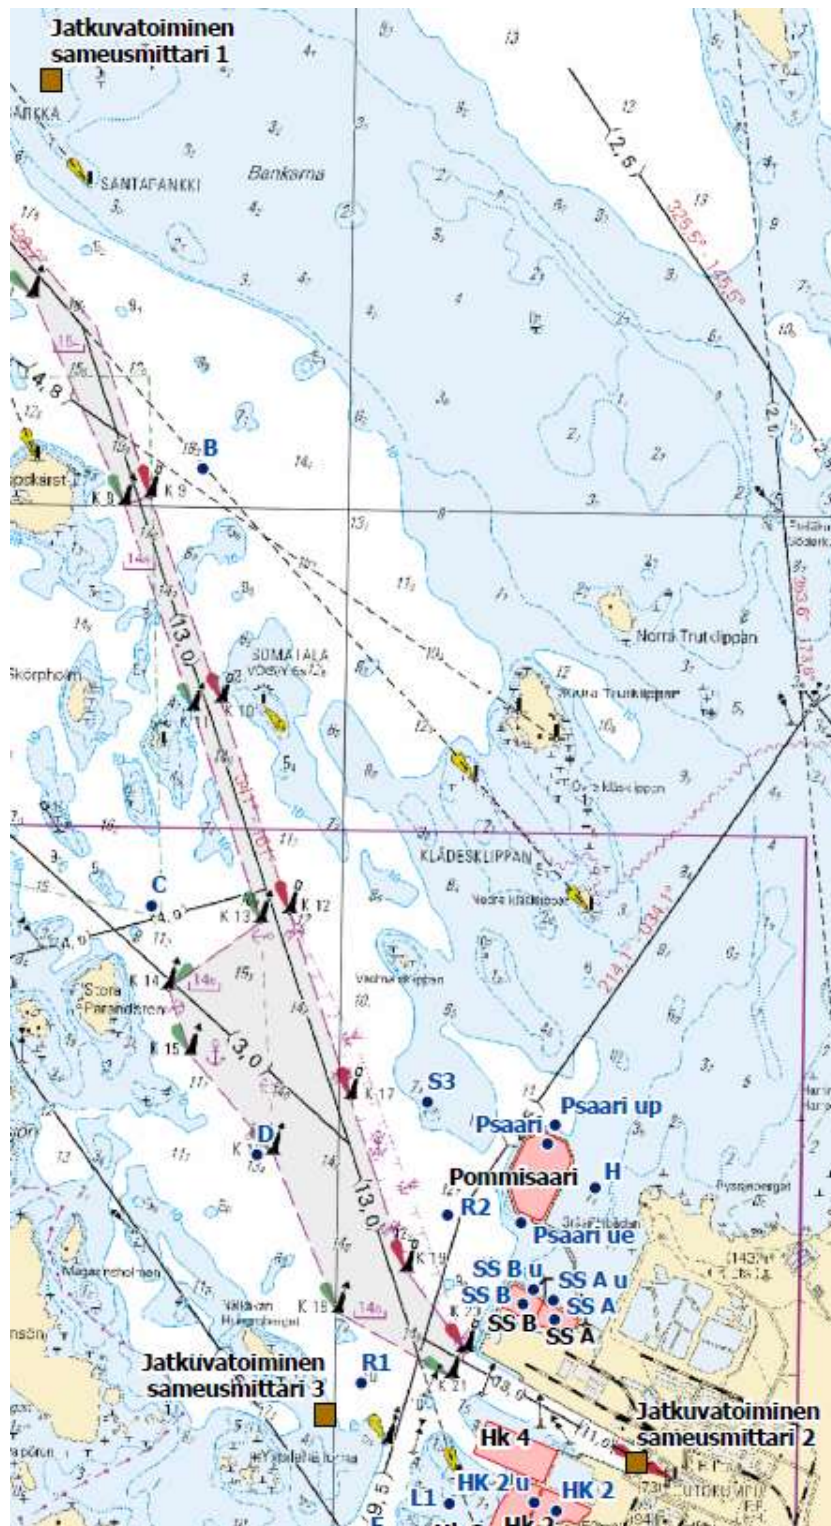
Kuva 3-2 Jatkuvatoimisten sameusmittareiden sijainnit.

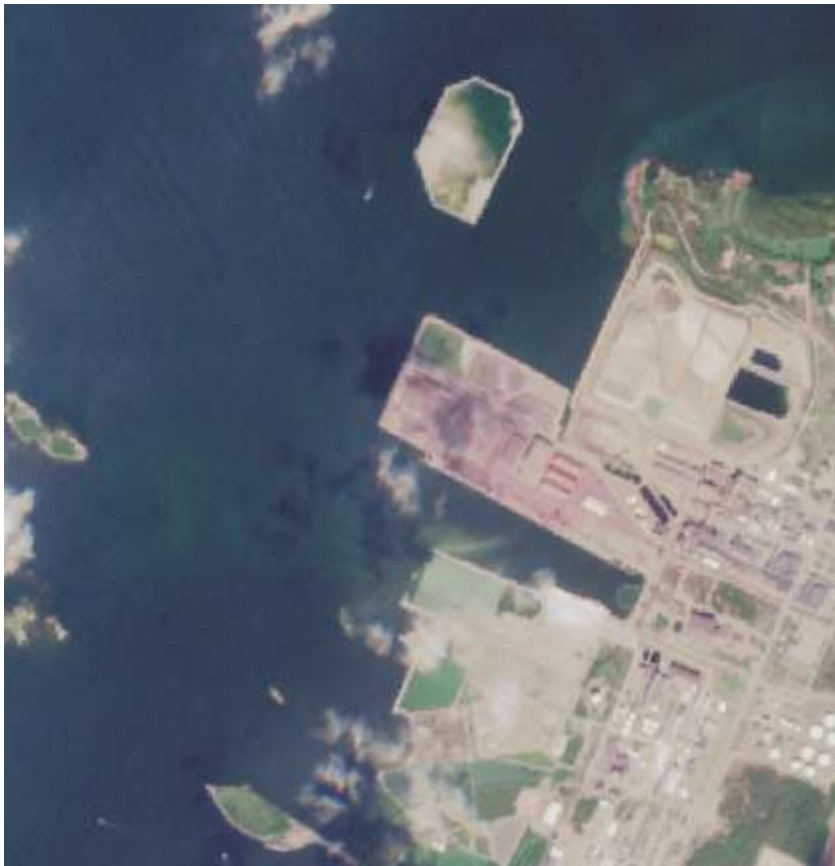
Kuva 3-7 Ote Suomen ympäristökeskuksen ylläpitämästä TARKKA-palvelusta syke.fi/tarkka. Satelliittikuva 17.7.2020.

Kuvasarjaan 3-6 ja 3-7 on poimittu kuvia em. raportista sekä Suomen Ympäristökeskuksen ylläpitämästä TARKKA-palvelusta. Satelliittikuvaa ja mittaustuloksia vertaamalla voidaan havaita, että pintasamentumana havaitut yli 10 NTU arvot näkyvät selkeästi myös satelliittikuvassa. Kuvaushetkellä läjitetään kitkamaita läjitysaltaaseen HK4 sekä samanaikaisesti edistetään päätypenkereen L rakentamista.

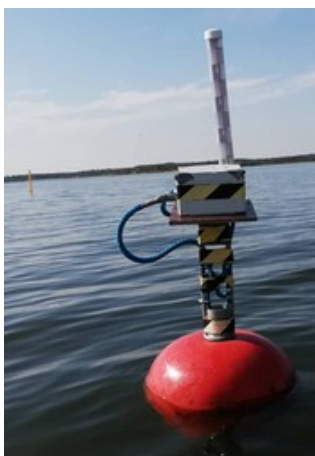
Masinotek toimitti hankkeeseen kolme suunnittelemaansa mittausasemaa, joiden rakenne perustui meripoijuun. Poijuun integroitiin sekä poijurakenteeseen kiinnitetty dataloggeri että kahdessa pisteessä myös 1 m syvyydeltä mitanneet pinta-anturit. Poijun rakenteeseen hitsattiin tasapainotusputket niin, että se pysyi vakaassa tilassa ja suorassa myös kovalla tuulella ja isossakin aallokossa.

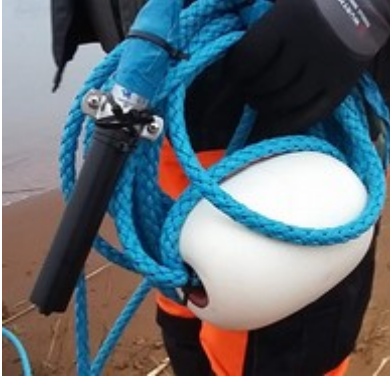
Sameusantureina käytettiin puhdistusharjalla varustettuja valon sirontaan perustuvia optisia antureita. Anturit kommunikoivat poijun ylärakenteeseen kiinnitetyn dataloggerin kanssa sarjaväylän kautta (SDI-12). Dataloggerit suojattiin kaksoiskoteloinnilla (IP67) ja varustettiin pitkäikäisillä paristoilla. Dataloggeri vastasi virran syötöstä anturille. Eniten virtaa kulutti kuitenkin anturin harjapää, joka teki automaattisen puhdistuskierron optisen linssin päältä aina 30 min välein. Mittaustiedot tallennettiin automaattisesti dataloggerin muistiin 30 minuutin välein ja lähetettiin Masinotekin EMMI-palvelimelle 30 min – 3 h välein eri vuodenaikojen ja datatarpeiden mukaan vaihdellen.

Sameusanturi, anturin suojaköysi ja sukelluspallo.

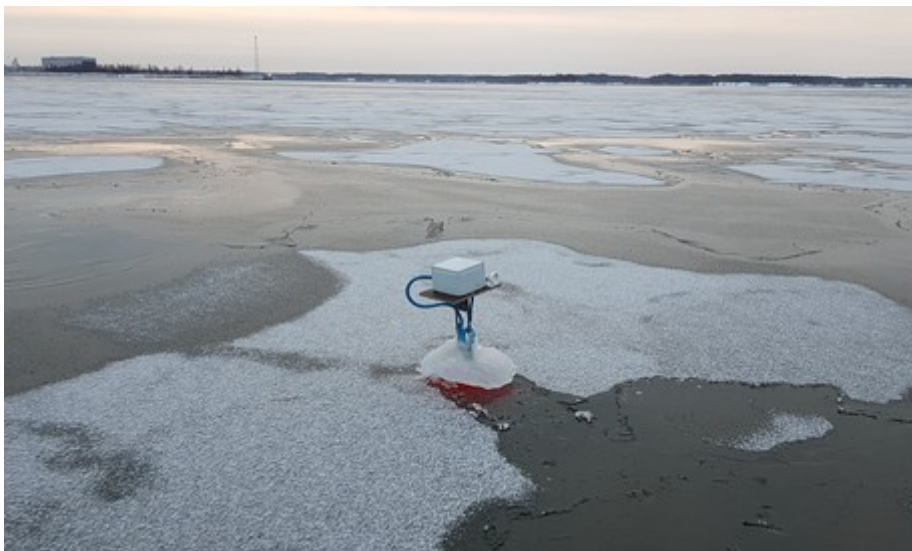
Nälkäkarin sameusmittauspoiju joulukuussa 2018 saatiin vielä haettua pois juuri ennen jäiden tuloa

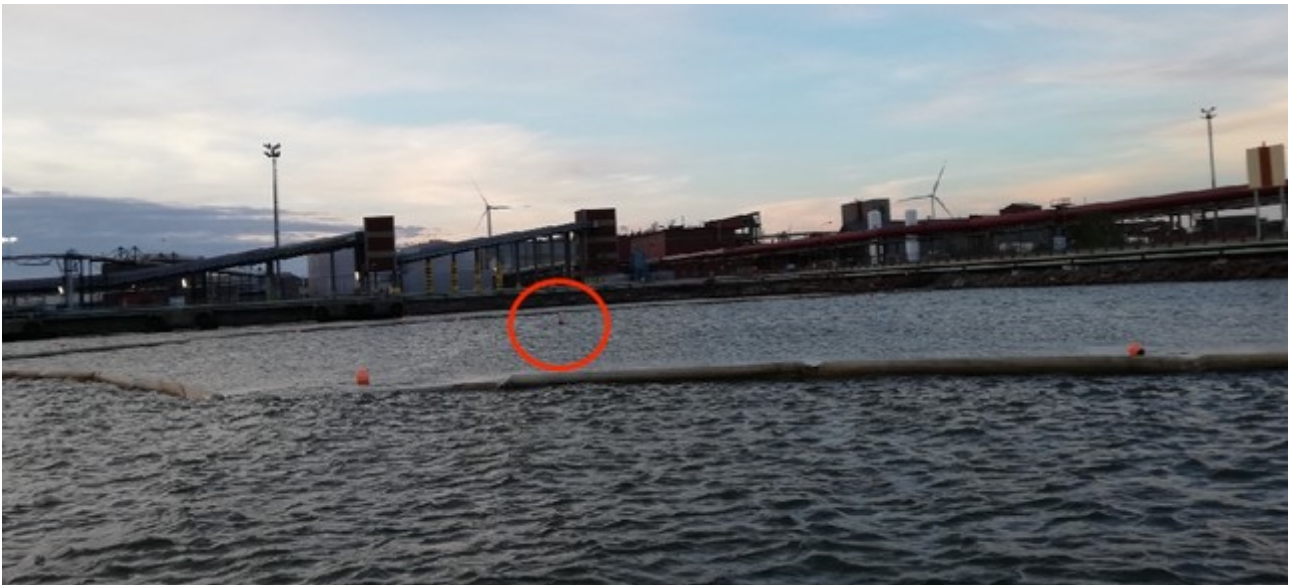
Suurimman murheen aiheuttivat poijujen lähistöllä kulkenut vene- ja laivaliikenne. Eniten tämä näkyi satama-altaan poijulla, joka joutui kaksi kertaa laivan potkurivirtaan imeytyneen silttiverhon pyörteisiin ja sitä kautta poiju ajautui laivan hinattavaksi. Vauriot kuitenkin jäivät kohtuullisen vähäisiksi ja etenkin anturi ja poijun ylärakenteeseen kiinnitetty dataloggeri selvisivät törmäyksistä pienillä kolhuilla mutta ehjinä.

Korjattu sataman sameusmittauspoiju laivatörmäyksen jälkeen taas silttiverhon sisällä

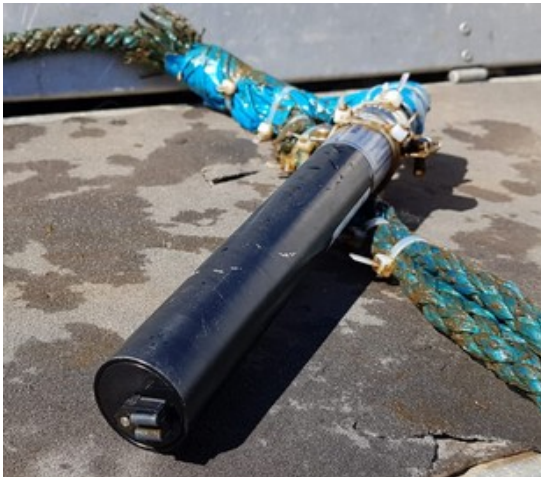
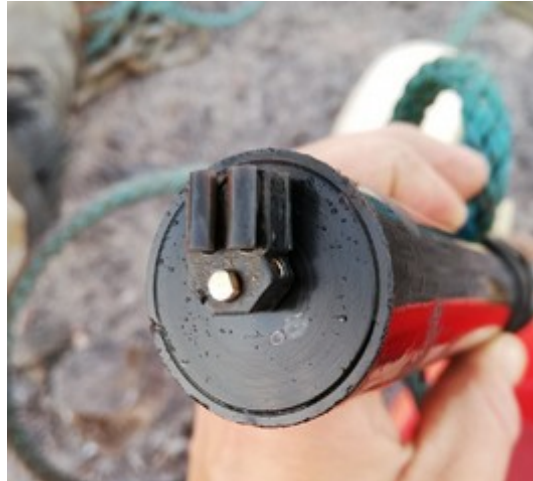
Suurin haaste poijujen huollossa oli etenkin elokuussa lisääntynyt sameusantureiden likaantuminen levärihmoista. Likaantumista esiintyi satunnaisesti ja siten reagointi välittömästi sameuden nousun vuoksi ei ollut mahdollista. Syynä likaantumiseen ei ollut varsinaisesti sameusanturin puhdistimen jumiutuminen tai toimimattomuus vaan pitkät levärihmat, joita näytti kulkevan etenkin elo-syyskuussa merialueella. Näiden tarttuminen anturiin tai poijun harusköysiin antoi etenkin syyskesällä 2019 ja 2020 useampia hälytyksiä kohonneesta sameuspitoisuudesta, sillä levärihmat leijuivat optisen anturin linssin edessä.

Kuvassa sameusanturin optinen linssipää ja keskiakselin ympäri kiertävä puhdistusharja.
