Radan kunnonvalvontaa liikkuvasta kalustosta

29.3.2023

Veturista tehtävät kiihtyvyyssmittaukset

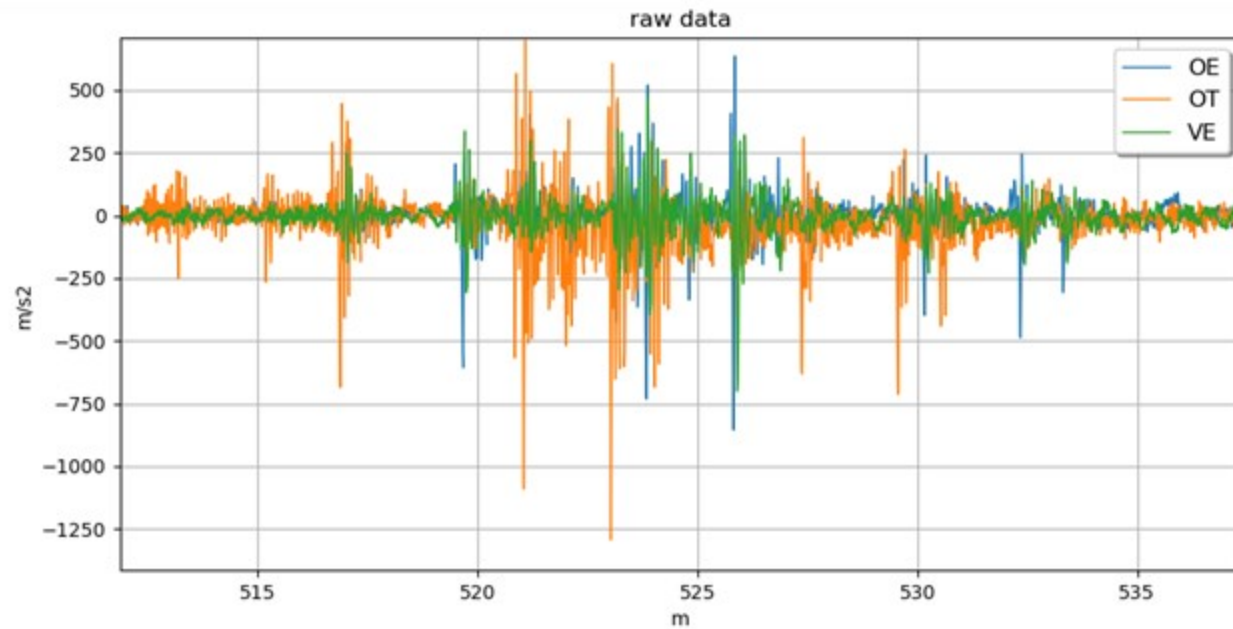
- Raaka dataa mittausjärjestelmästä tietyiltä ratasijainnilta (235km+670m):

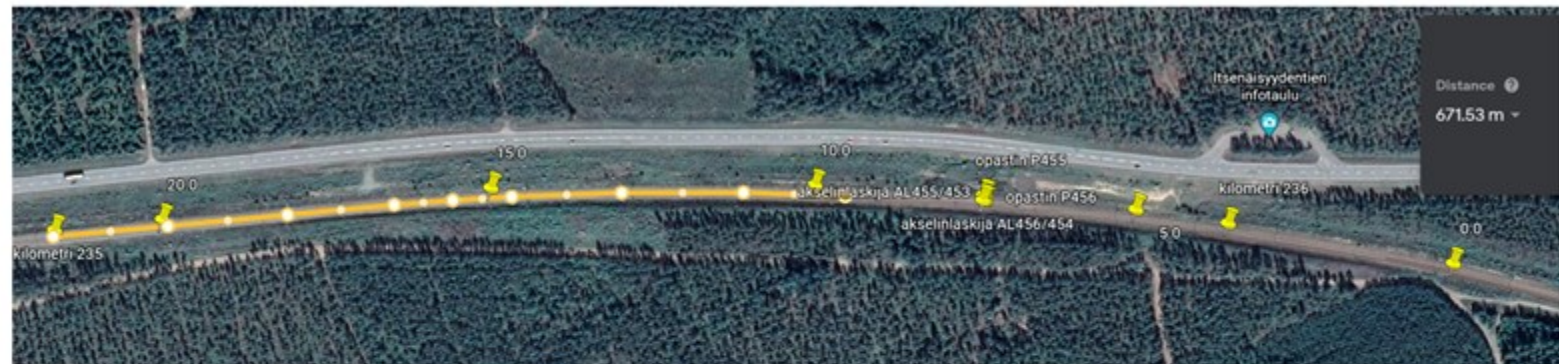
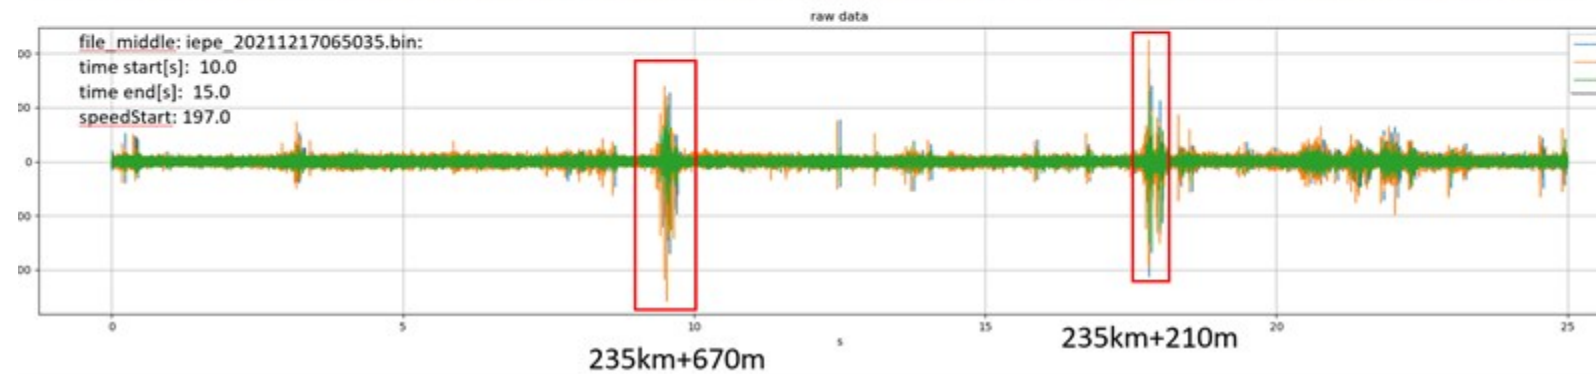
- Mittaustulokset vietynä kartalle

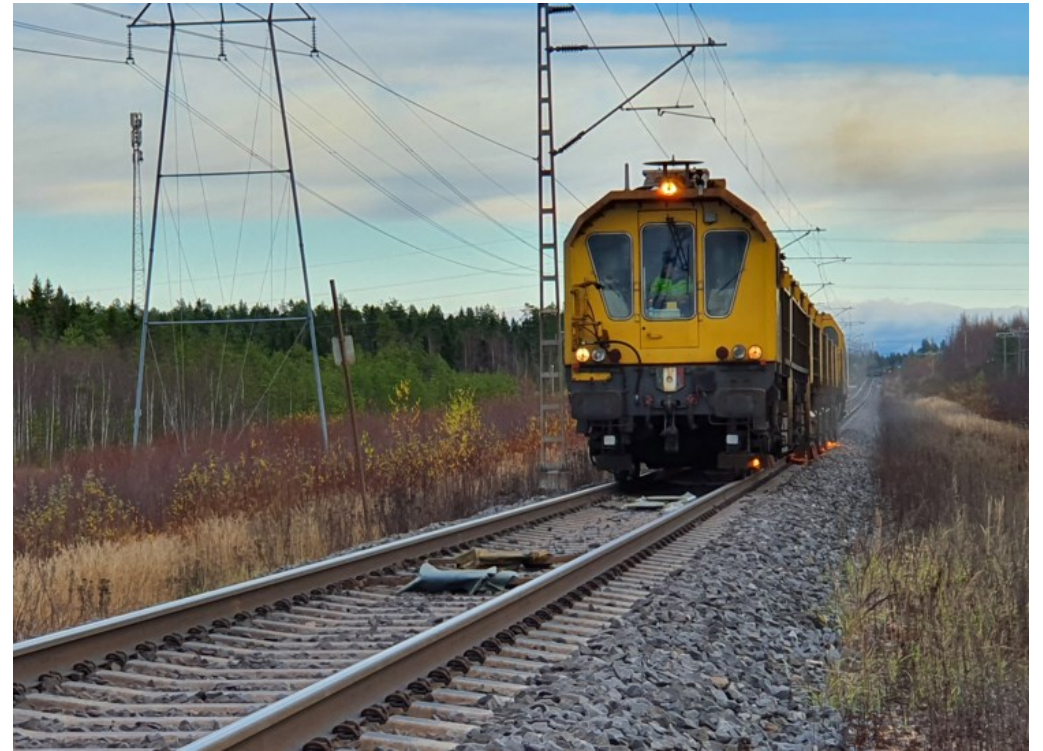
- Kiskon kunnossapitoon kuuluu kiskon profilointi hiontajunalla.
- Hiontajuna poistaa materiaalia ja palauttaa kiskon alkuperäisen profiilin
- Koneellisella voidaan poistaa vierintäväsymissäröt, pienet pintaviat ja tasoittaa hitsien kohdat

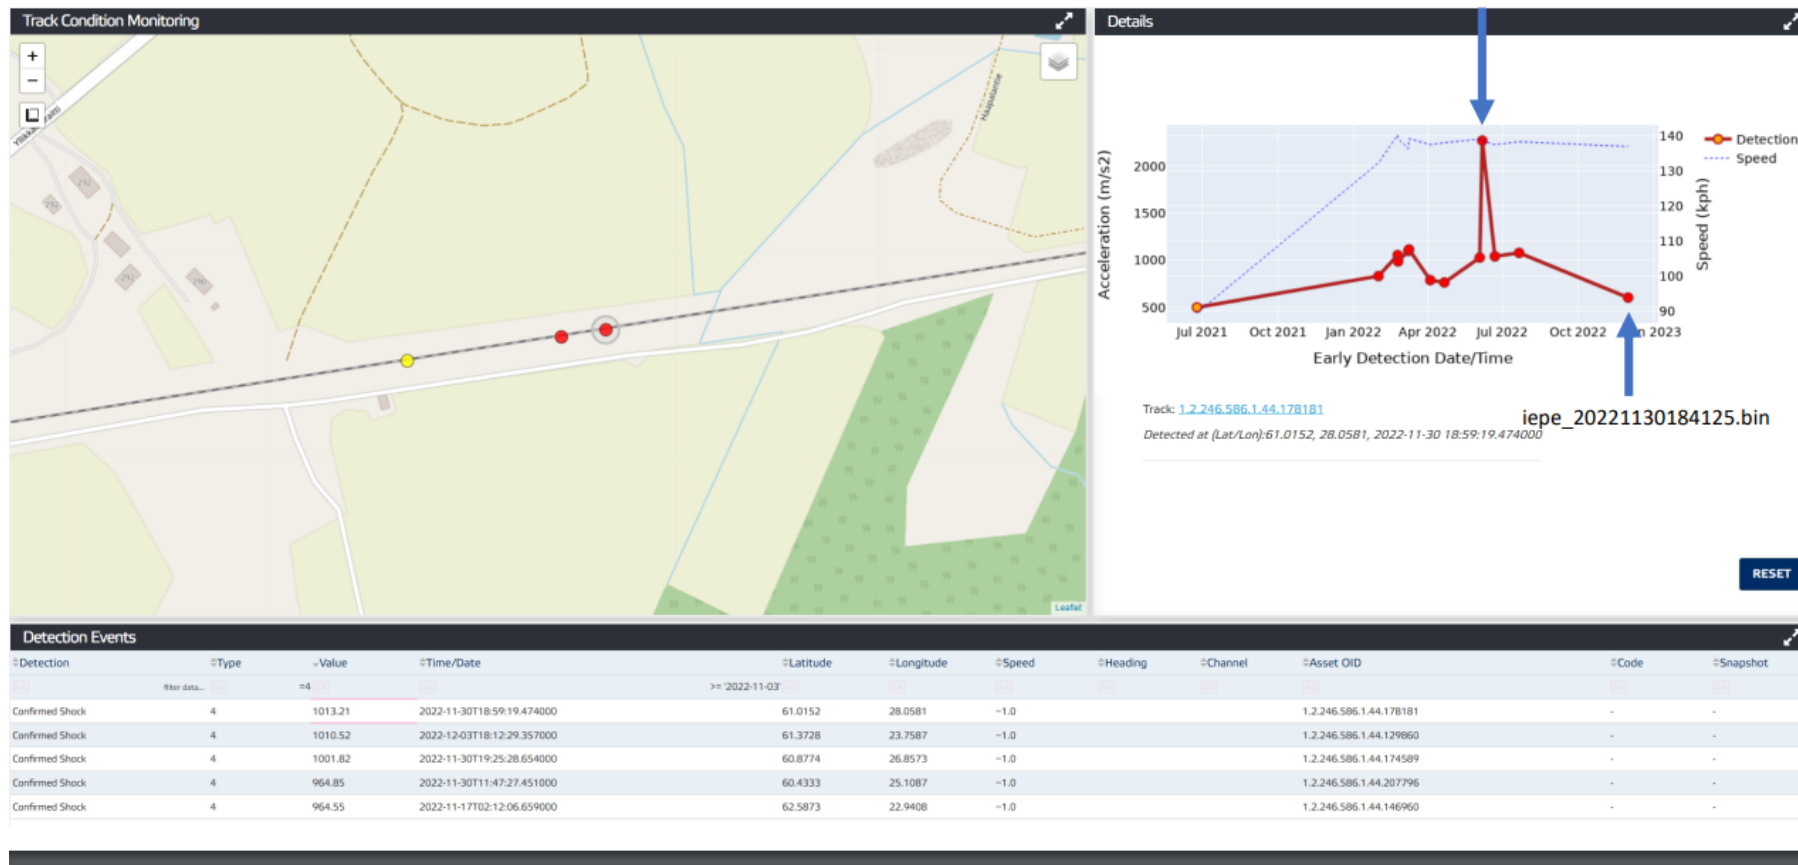
ISKUT RADASTA 11/2022: (1) Track: [1.2.246.586.1.44.178181](#)
 Detected at (Lat/Lon):61.0152, 28.0581, 2022-11-30 18:59:19.474000
 Ratakms= (006) 268+0701

Kohteessa liimaeristysjatkos, alueelle tehty tukikerroksen vaihtoa sekä muutettu akselinlaskija alueeksi. Urakoitsijan mukaan liimaeristykset ovat poistumassa vuoden 2023 aikana.

ko. eristysjatkossa oikeassa kiskossa pientä painumaa.
