Terran vaihdetutkimuksia

Kaluston suistumisriski vaihteen kielisovitusalueella

Case Tampere

14.1.2025

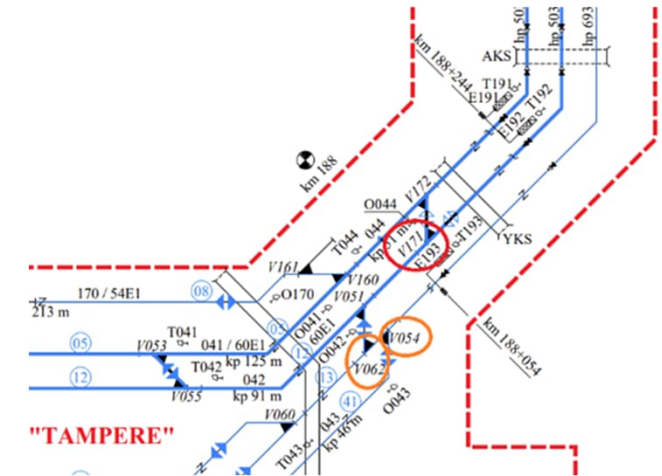
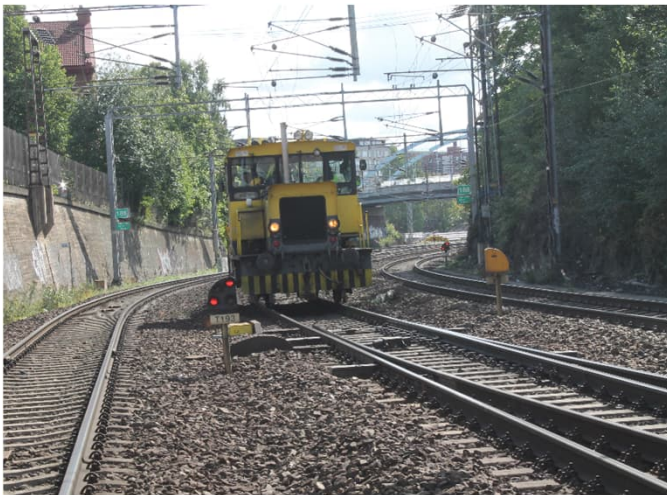
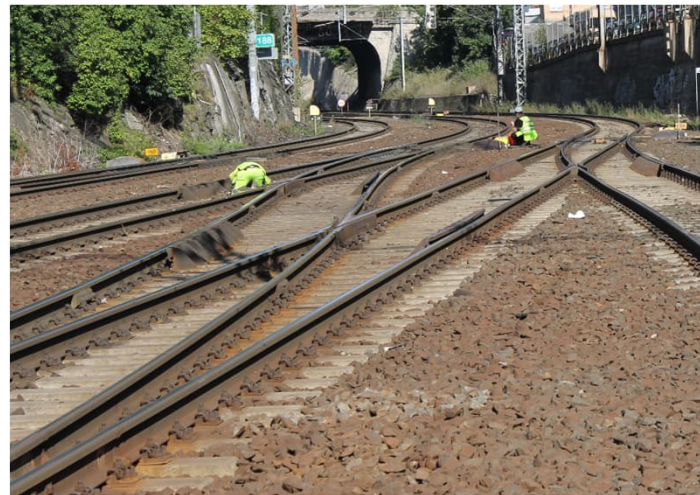
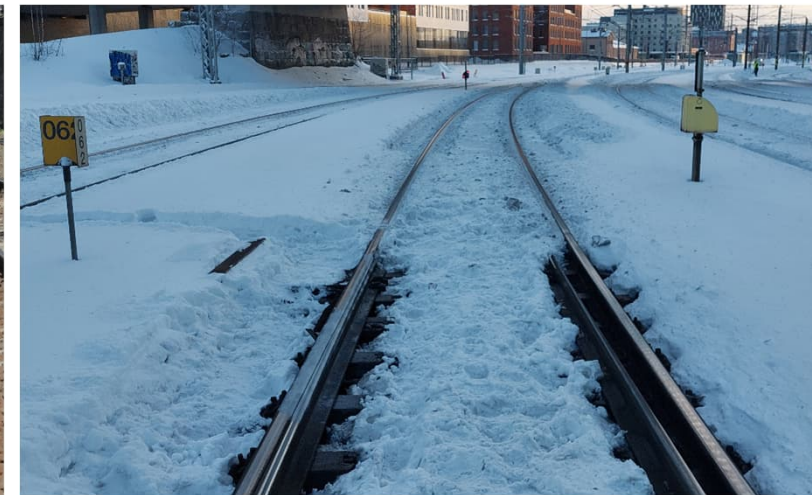
- Onnettomuusvaihde V171 on toinen raiteiden 191 ja 192 välisen raiteenvaihtokujan vaihteista.
- Vaihde sijaitsee etelästä tullessa välittömästi tiukan $R=350$ m kaarten jatkona

Vaihteen poikkeavalle reitille ajettaessa kielen kärkialue on keskellä pitkää jatkuvaa kaarretta ja kalusto tulee kielen kärkialueella todella usein jo valmiiksi laippakontaktissa.

- Tämän lisäksi vertailumittauksia tehtiin myös Tampereen vaihteissa V054 ja V062, jotka sijaitsevat myös vaihteen etupuolella olevan kaaren jatkona. Uuden vaihteen referenssiprofiilit mitattiin Siuron vaihteesta V001.

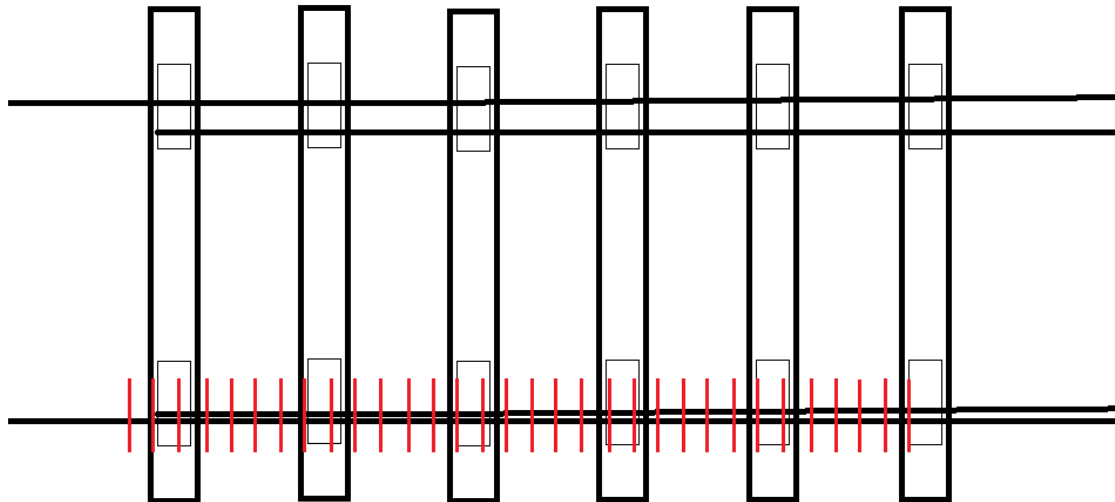
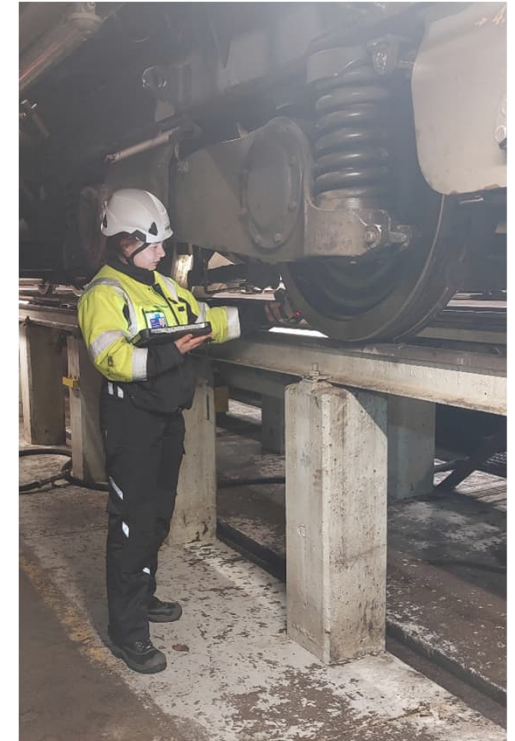
Kielen ja pyörien poikkileikkausprofiilien mittaus

- Kaikista projektissa mukana olleista vaihteista mitattiin kuluneemmasta kielestä yhteensä 31 poikkileikkausprofiilia 10 cm välein. Ensimmäinen mittaus tehtiin 10 cm kielen kärjen etupuolelta ja viimeinen 300 cm päässä kielen kärjestä.
- Onnettomuudessa suistuneesta Dr18-veturista mitattiin kaikkien 12 pyörän poikkileikkausprofiilit.

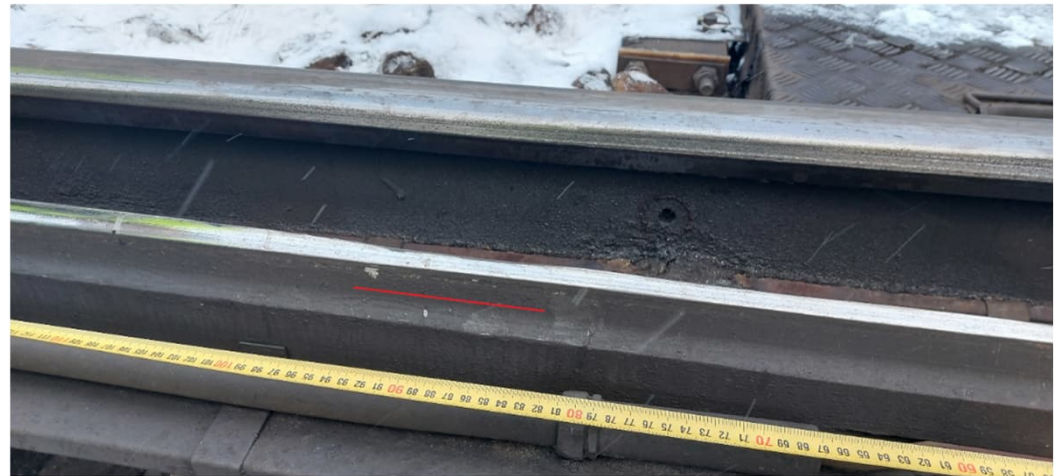
- Kieleen on syntynyt noin 90 cm etäisyydellä kielen kärjestä lohkeama kielen päälle. Lohkeaman takia pyörä pääsee kielen päällä ollessaan viimeistään tässä kohdassa vahvasti kielen väärälle puolelle.
- Tässä kohdassa kontakti kielen väärälle puolelle on jo niin merkittävä, että akselipainon aiheuttamat pystysuuntaiset voimat pyrkivät painamaan pyörää entistä enemmän kielen ja tukikiskon väliin ja avaamaan kieltä. Lähellä vaihteenkääntölaitetta kieli saattaa vielä pystyä kääntötankojen pitovoiman ansiosta vastustamaan kielen avautumista, mutta pyörän liikkua koko ajan kauemmaksi vaihteenkääntölaitteesta kielen avautuminen tällaisten voimien vaikutuksesta on hyvin todennäköistä.
- Vaakavoimien vaikuttaessa uusi pyörä on tässäkin kohtaa todennäköisesti yhä kiivenneenä kielen päälle, mutta loivemman muotonsa takia se ei ole päässyt silti kiipeämään kielen yli.
