Tutkimuskeskus

# Kuivatusratkaisujen toimivuuden ja vaikutusten arviointi

17.01.2023

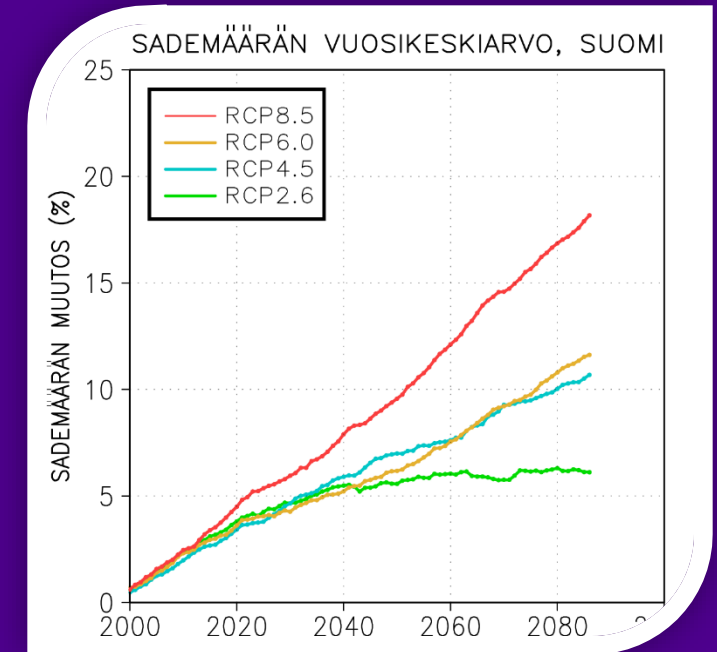
Kuva: <http://ilmasto-opas.fi/Ruosteenoja>, Jylhä & Kämäräinen 2016  
(Climate Projections for Finland under the RCP forcing scenarios)

- Vesipitoisuuden kasvu heikentää maarakenteiden kuormituskestävyyttä
- Suomen rataverkon historia, pääosa radoista rakennettu 1800–1900 lukujen taitteessa materiaaleilla, jotka eivät vastaa nykyisiä vaatimuksia
- Ilmastonmuutos: kasvavat sademäärät ja sateiden voimakkuudet
- Monin paikoin ohjeissa todetaan, että maarakenteiden kuivatus on syytä pitää kunnossa. Kuitenkaan kuivatuksen todellisista vaikutuksista ei ole ollut olemassa selkeää tietoa
- Jos kuivatusparannuksella saadaan **vähennettyä epätasaisuusongelmia**, se on **kustannustehokas keino** verrattuna massiivisempiin toimenpiteisiin

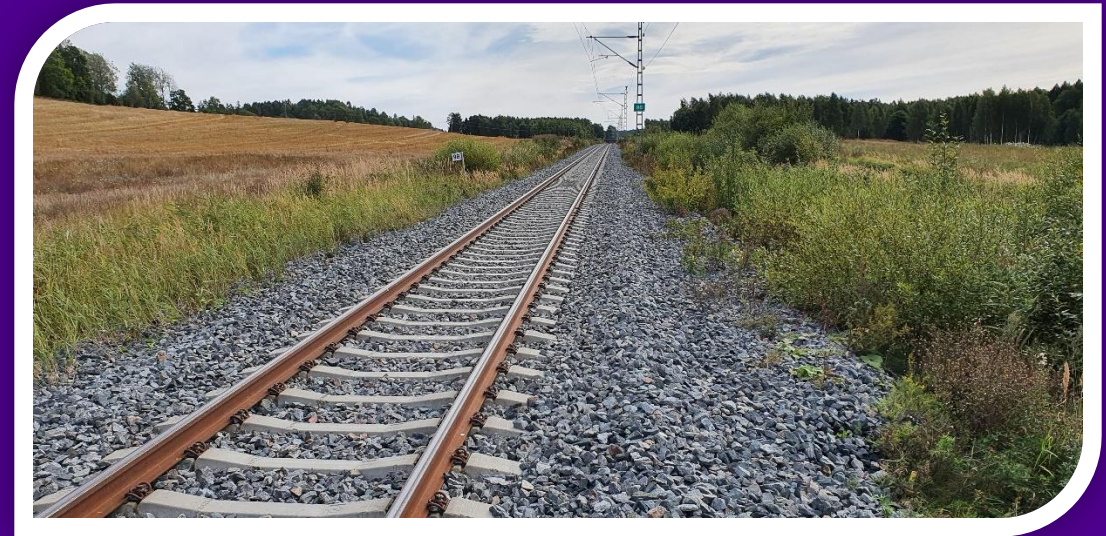
- ” RHK:n hallinnoimalla maa-alueella olevat sivuojat, niskaojat, laskuojat, leikkausojat sekä salaojat ja tasoristeyksiin liittyvät sivuojat tulee pitää alkuperäisen käyttötarkoituksen edellyttämässä kunnossa puhtaina virtausta oleellisesti vähentävästä kasvillisuudesta ja padottavista esteistä.” (RAMO 15)
- Perusparannetuilla rataosilla tilanne parempi, kevyemmin perusparannetuilla osuuksilla ongelmia jo perustason kuivatuksessa
- Tyypillisiä kuivatusongelmia:
  - Ojat vesakoituneet tai liettyneet umpeen. Kuivatustaso liian matala
  - Rummut ja salaojat tukossa / unohtuneet, kunnossapito puutteellinen
  - Vettä ei kyetä johtamaan rata-alueen ulkopuolelle

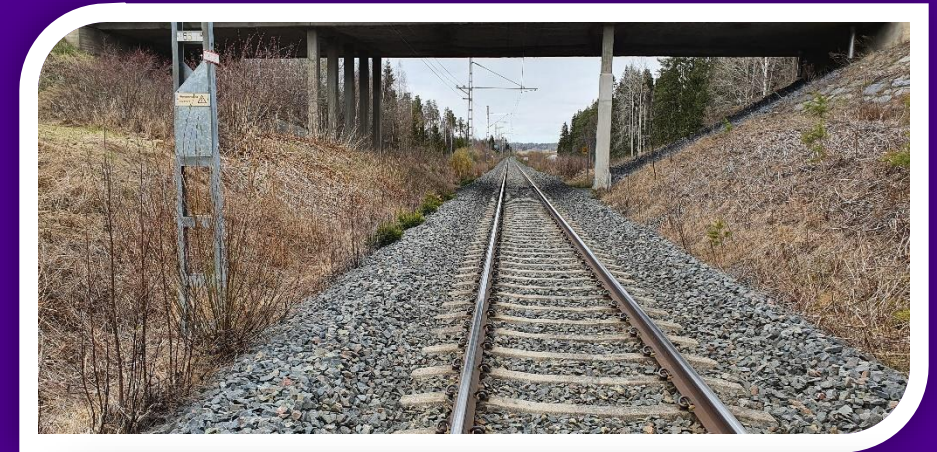
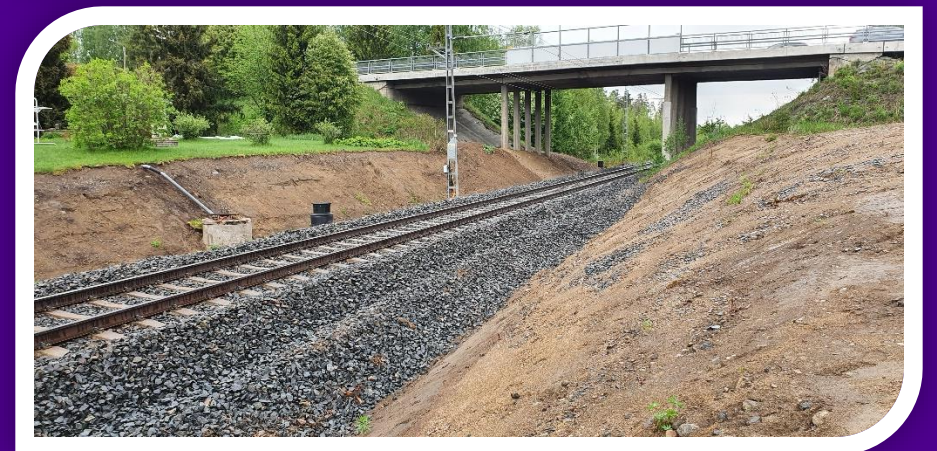
- Aiemmin käytössä olleet kunnossapitosopimukset määrittivät kuivatuksen kunnossapidon toteutettavaksi ”*tarpeen vaatiessa*”
- ”*Tarpeen vaatiessa*” on vaikea ilmaisu, koska näkemys on laadullinen ja riippuu tarkastelijasta, käytännöt olivat hyvin vaihtelevia
- Uudemmissa kunnossapitosopimuksissa toimenpiteet on määriteltä selkeämmin, esim. tietty kilometrimäärä ojankaivuuta vuodessa ja koko kunnossapitoalueen ojien perkaus kunnossapitosopimuksen aikana.
- Tulevaisuudessa syytä ottaa käyttöön uusia, numeerista dataa tuottavia tarkastelumenetelmiä, esim. laserkeilaus, jotta toimenpiteet voidaan ajoittaa oikein rataosan ominaisuudet huomioiden

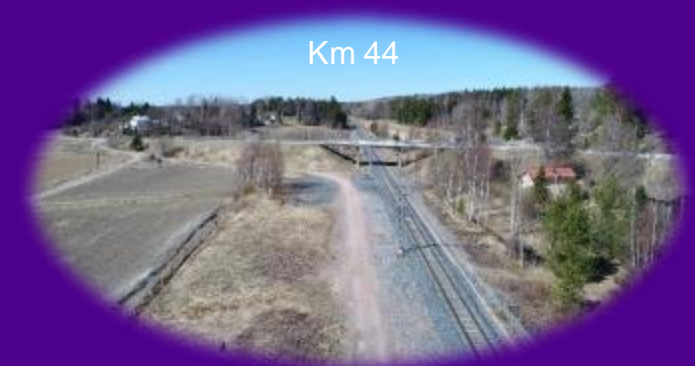
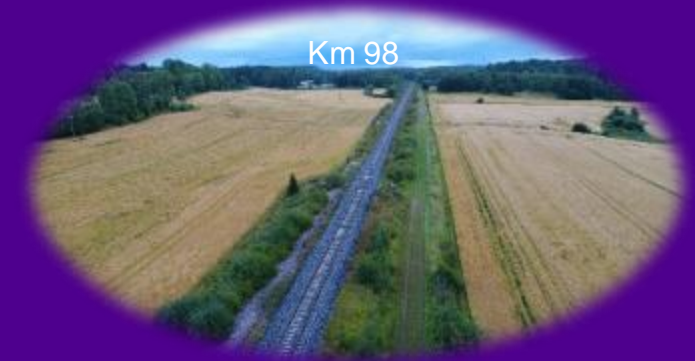
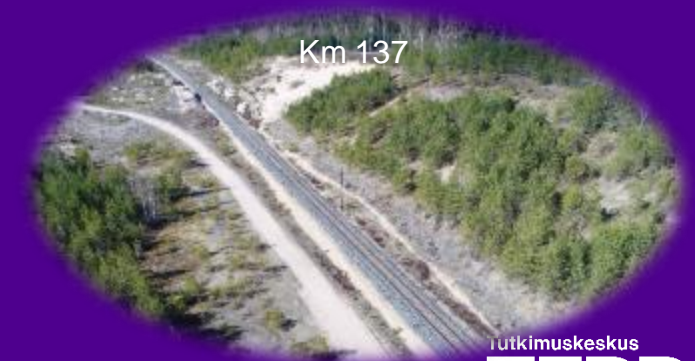
- Tavoitteena on ollut selvittää
  - Millaisia vesipitoisuuksia alusrakenteissa esiintyy?
  - Miten vesipitoisuudet korreloivat pystysuuntaisiin siirtymiin?
  - Millainen vaikutus on kuivatuksen parantamisella?
- Kolme pysyvää mittausasemaa Rantaradalla erilaisissa kohteissa, km 44, km 98 ja km 137
- Kohteiden kuivatusparannukset
  - Saadaan mitattua tietoa vesipitoisuuksien muutoksista
- Lisäksi tarkasteltu 16 routaseuranta-aseman aineistoa, joista 8:ssa ollut vesipitoisuuden mittaus. Pitkä, yli 10 v mittaushistoria

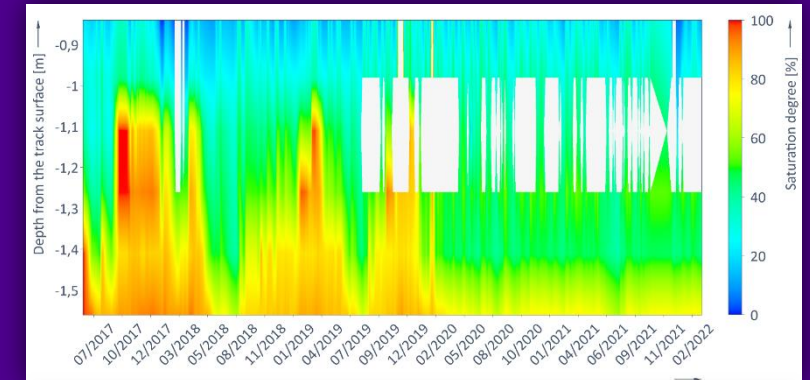
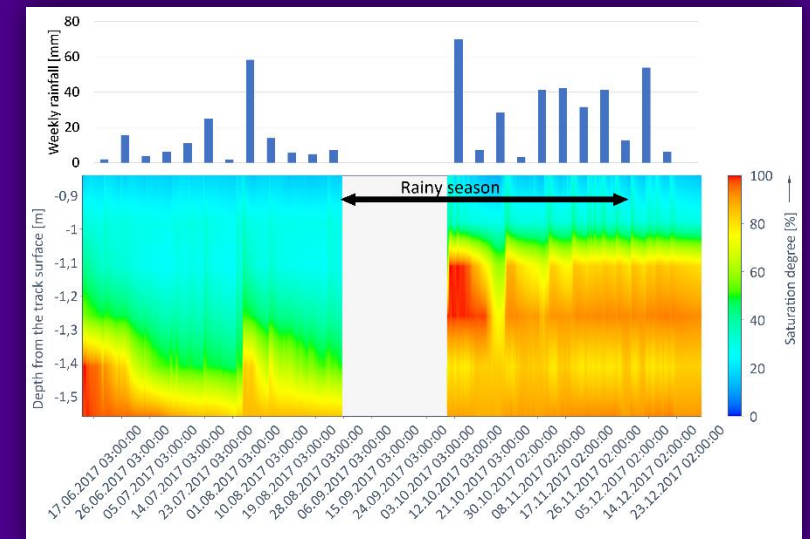
- Mittausten perusteella vedenpinta ylettyy pahimmillaan lähes välikerrokseen saakka
- Kapillaarivyöhyke esiintyy tutkituilla hienorakeisilla hiekoilla 20-30 cm pohjavedenpinnan yläpuolella. Vesipitoisuus pienenee nopeasti pohjavedenpinnasta ylöspäin.
- Sateet eivät havaintojen perusteella kykene nostamaan seurantakohteiden kyllästysastetta lähelle kyllästynyttä tilaa
  - Kapillaariveden vaikutus kuormituskestävyyteen lienee pieni
  - Kuivatusparannukseen riittää, että vedenpinta saadaan pidettyä riittävän alhaalla.
- Roudan sulamishetkellä vesipitoisuus voi olla silti korkea, lähellä kyllästynyttä tilaa, mutta sitä on vaikea estää kuivatuksella

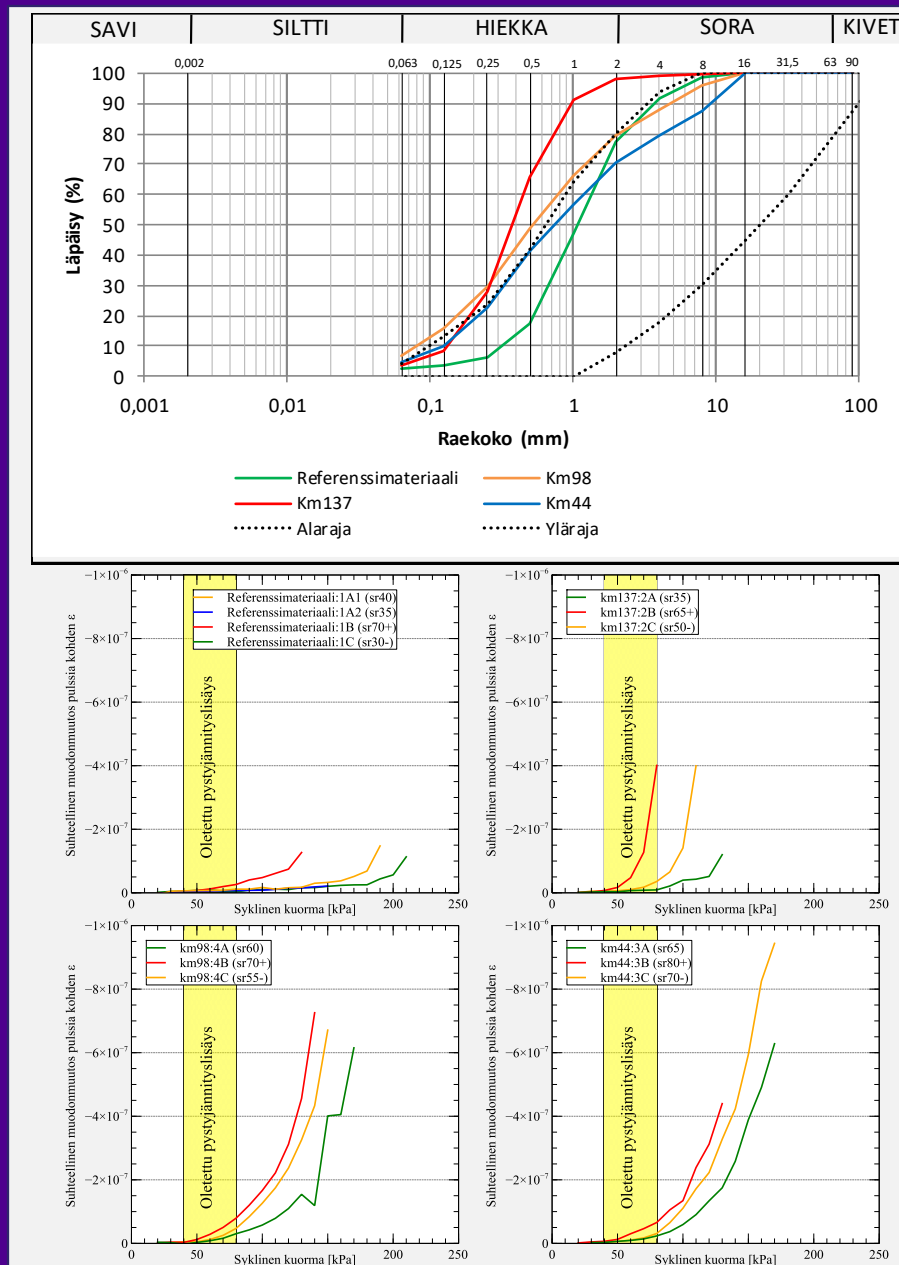
- Kentältä otettuja alusrakennemateriaaleja on tutkittu laboratoriossa useilla eri koemenetelmillä. Materiaalien keskiraekoko on tyypillisesti liian pieni ja hienoainesmäärä liian suuri

- Kaikilla materiaaleilla vesipitoisuuden kasvu alentaa kuormituskestävyyttä ja vähentää näennäistä koheesiota
- Erityisesti liian pieni keskiraekoko ja suuri hienoainespitoisuus heikentävät materiaalin kykyä sietää suuria vesipitoisuuksia & kuormitusta

- Pääosin tarkastellut materiaalit toimivat alusrakenteessa hyvin, ellei radan yläosa ole lähes täysin kyllästynyt vedellä ja kuormitus raskasta (250 kN akselipainon liikenne).

- Tukikerroksen ja välikerroksen rooli tärkeä, eristyskerroksen jännitystilat ovat jo selvästi alhaisempia

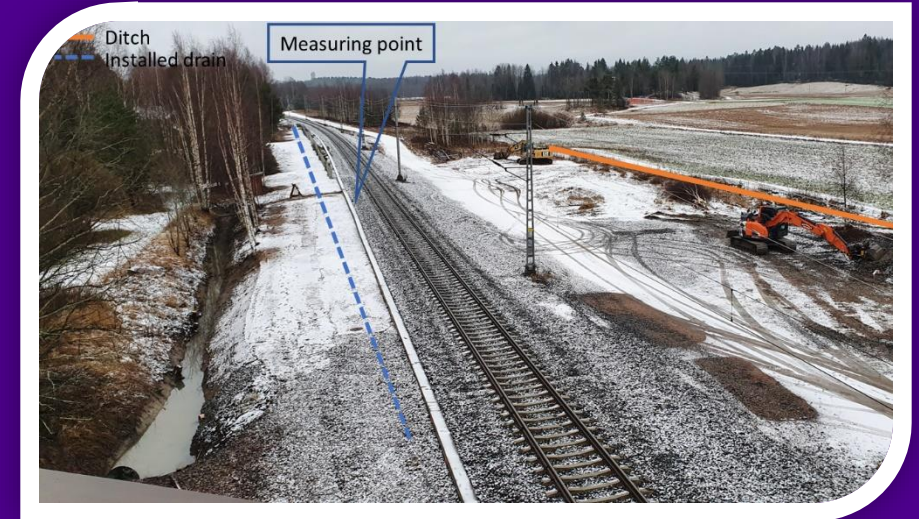
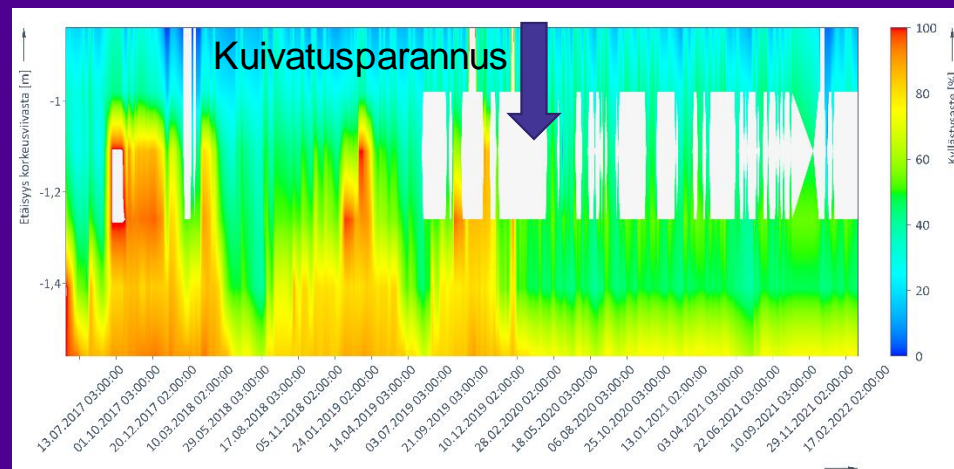
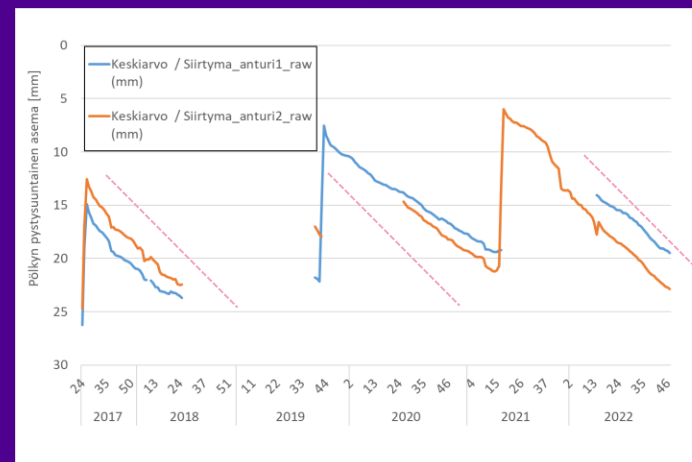
# Rantaradan kuivatusparannus, km44

- Uusi salaoja KV-1,85 m radan viereen + ojien perkaus
- Kuivatusparannus alensi vesipitoisuutta merkittävästi, vuodenaikaisvaihtelu katosi lähes kokonaan
- Siirtymänopeus ei muuttunut
  - Siirtymien lähde jossain muualla, kuin alusrakenteessa
  - Km44 tapauksessa syynä lieenee pohjamaan konsolidaatiopainuma, radan alla yli 16 m paksu pehmeä savikerros
