# Junaskanneri, Kokemukset HSL-liikenteestä

Jani-Pekka Lindberg, Kunnonvalvonnan asiantuntija

RATA23, 18.01.2023

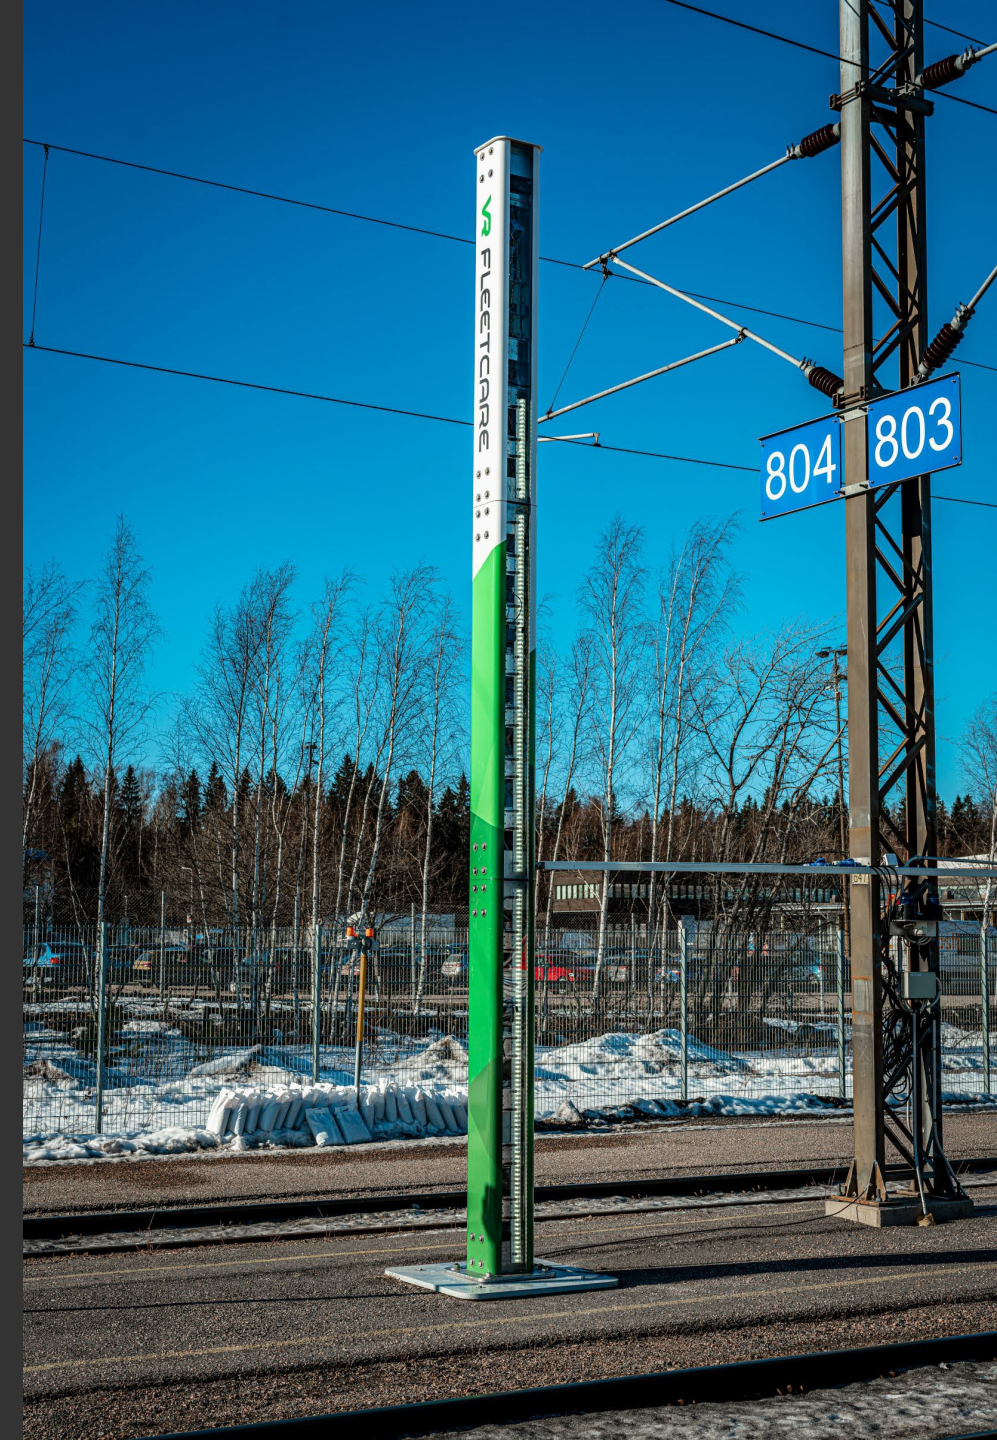
# Junaskannerin rakenne

- ✓ Kehitetty yhteistyössä suomalaisen Vire Labs:in kanssa
- ✓ Lopullinen skanneriratkaisu on modulaarinen ja yksinkertainen
- ✓ Laitemasto koostuu 1-3 moduulista, joista kukin on 2,2 metriä korkea, ja ilman ulkonevia rakenteita mahtuu jopa raiteiden väliin
- ✓ Skannerin rakenteeseen voidaan asentaa eri määrä kameroita tai lidareita, valoja sekä reunalaskentalaitteistoa

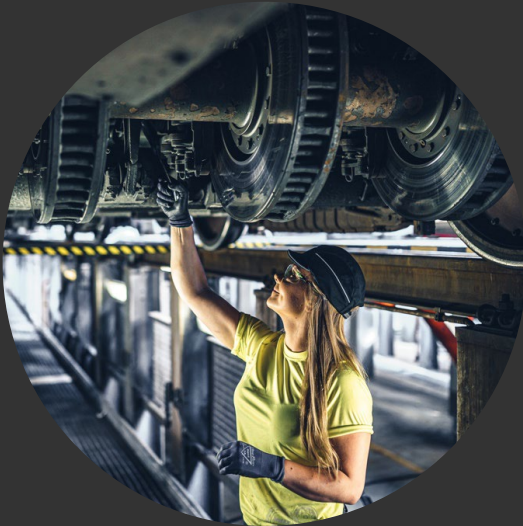
## Manuaalinen tarkastaminen

Työntekijät tarkastavat kaluston manuaalisesti

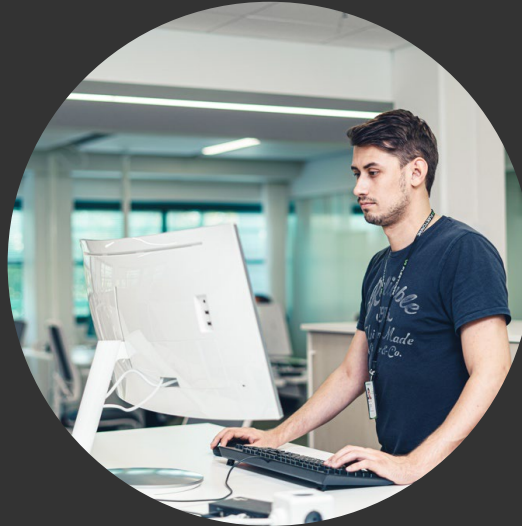
## Tietokoneavusteinen manuaalinen tarkastaminen

Työntekijät tarkastavat kuvia kalustosta

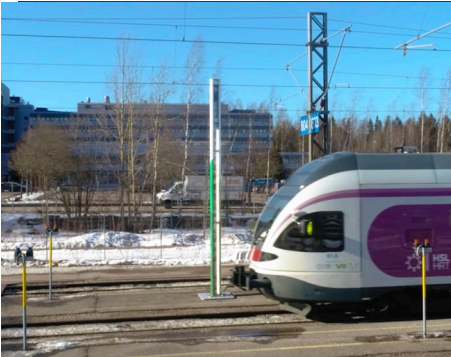
Skannataan ohittava kalusto →

- Kuvaa ohittavan kaluston
- Lukee kaluston RFID-tunnisteet
  - Junakokoonpano (veturit, vaunut jne.)
  - Kalustotunniste
  - Skannattu puoli

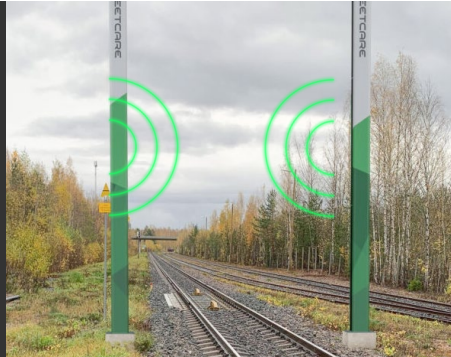
Kuva prosessoidaan  
reunalla →

- Konenäköpohjainen viantunnistus
- Luodaan kuva ohittaneesta kalustosta
- Metadata (aika, paikka, kalustotunnus, vikadata jne.)

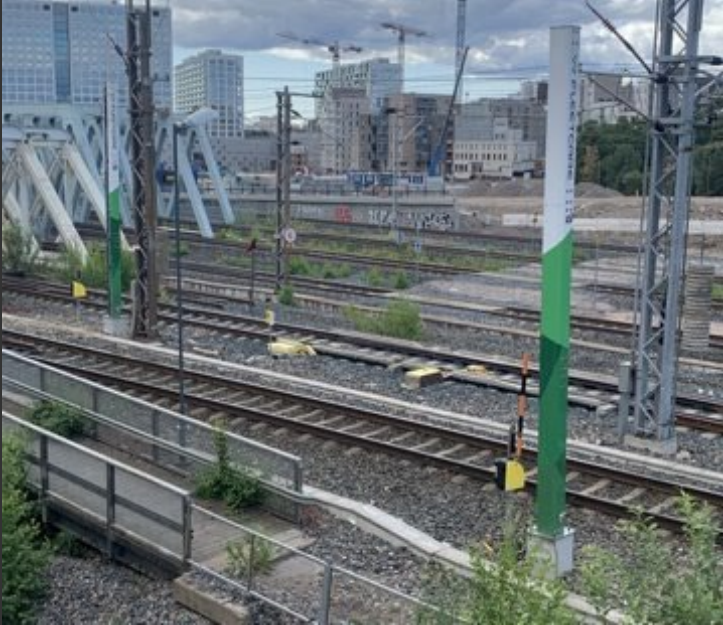
- Junaskanneri asennettiin Ilmalan raiteelle 634 kesällä 2021
- Keskimäärin 17 500 ohittavaa Sm5-junaa vuodessa
- Skannaa ohittavan Sm5-kaluston ja ilmoittaa havaituista kaupallisen ilmeen poikkeamista sähköpostiin
- Skanneridata tallennetaan pilveen
- Junaskanneri tunnistaa poikkeamia. Viantunnistuksen luotettavuudessa vielä haasteita, mutta junaskanneria kehitetään jatkuvasti.

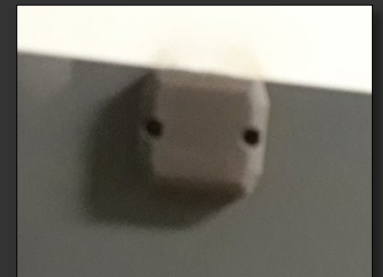
- Kalustontunnistus perustuu RFID-tunnisteiden lukemiseen kaluston kyljestä
- Lähes kaikessa kalustossa Suomessa on RFID-tunnisteet, josta saadaan
  - Kalustonumero (esim. Sm5 94 10 2081080-5)
  - Puoli, jolle tunniste on asennettu
- Tekstintunnistus on myös mahdollista kaluston kyljestä
- Digitrafficin avoimesta rajapinnasta saa kulkutietodataa, jonka pohjalta kuvaus tällä hetkellä laukaistaan
- Tavoitteena lisätä pyöräsensorit skannerin tueksi, jotta saadaan tarkat kulku- ja liipaisutiedot ohittavasta kalustosta

```
id: 2304717385
version: 283947779268
trainNumber: "64129"
departureDate: "2022-10-13"
timestamp: "2022-10-13T15:40:23.000Z"
trackSection: "634"
station: "PSL"
nextStation: "ILR"
previousStation: "HKI"
type: "RELEASE"
```

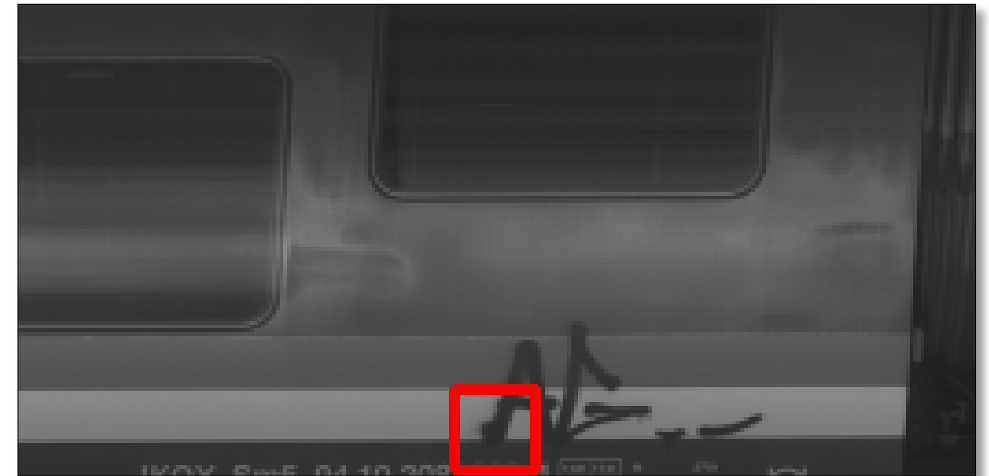
Tunnistusmallin löytämä poikkeama merkattuna
