**DIGIBONUSTEHTÄVÄ: JYRSINTÄ
NCC INDUSTRY OY**

LOPPURAPORTTI

Tekijä: Marko Olli
16.10.2018

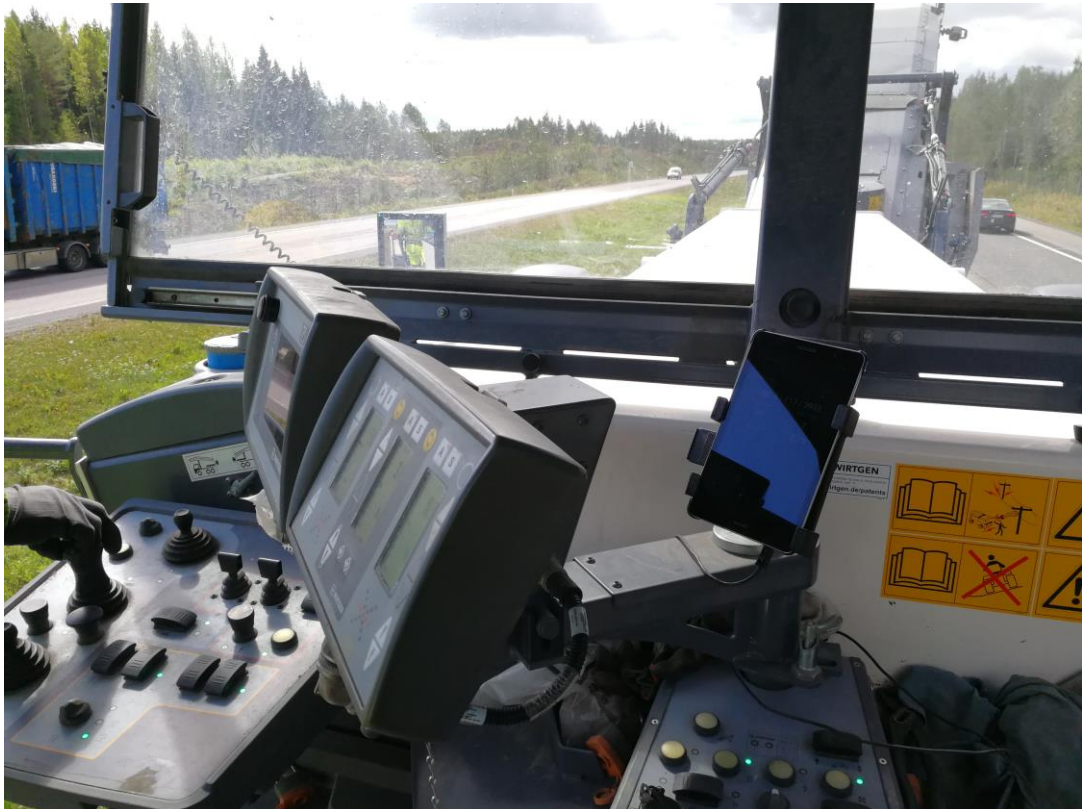
Kuva 2. Tietojen tallennusta varten oleva tablettitietokone

Mittalaitteiden lisäksi jyrsimessä oli tiedonkeruulaite (datalogger) sekä gps-antenni. Laitteiston tiedonsiirtoa varten oli tablettitietokone (kuva 2.), jonka ohjelmistolla tiedot tallennettiin palvelimelle.

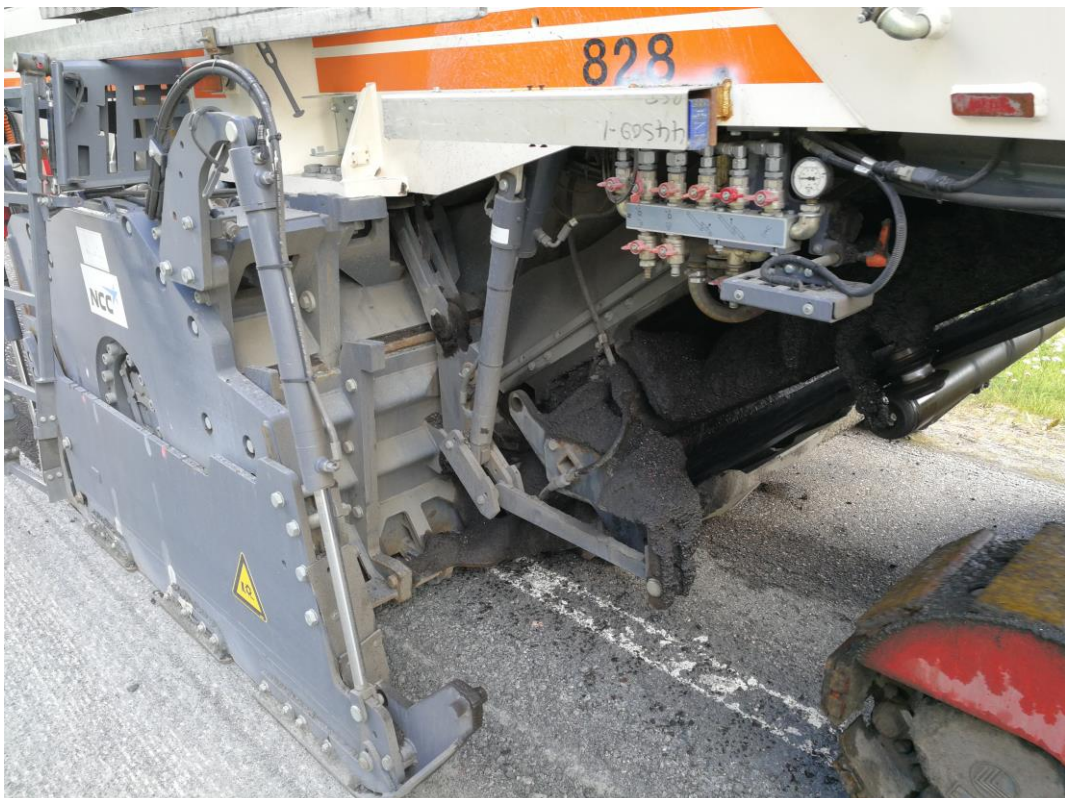
Kuva 3. Anturin sijainti ennen jyrsinrumpua

Työkaudelle 2018 asennettiin kuvassa 1. esiteltävä laitteisto isoon jyrsimeen. Laitteisto koostui neljästä laser-anturista. Anturit oli asennettu kuvan 1. mukaisesti ennen (kuva 3.) ja jälkeen (kuva 4.) rummun koneen molemmille puolille. Kaltevuusanturi pyrittiin asentamaan koneen oman mittarin kanssa samaan kohtaan, jotta vertailtavuus olisi helpompaa.

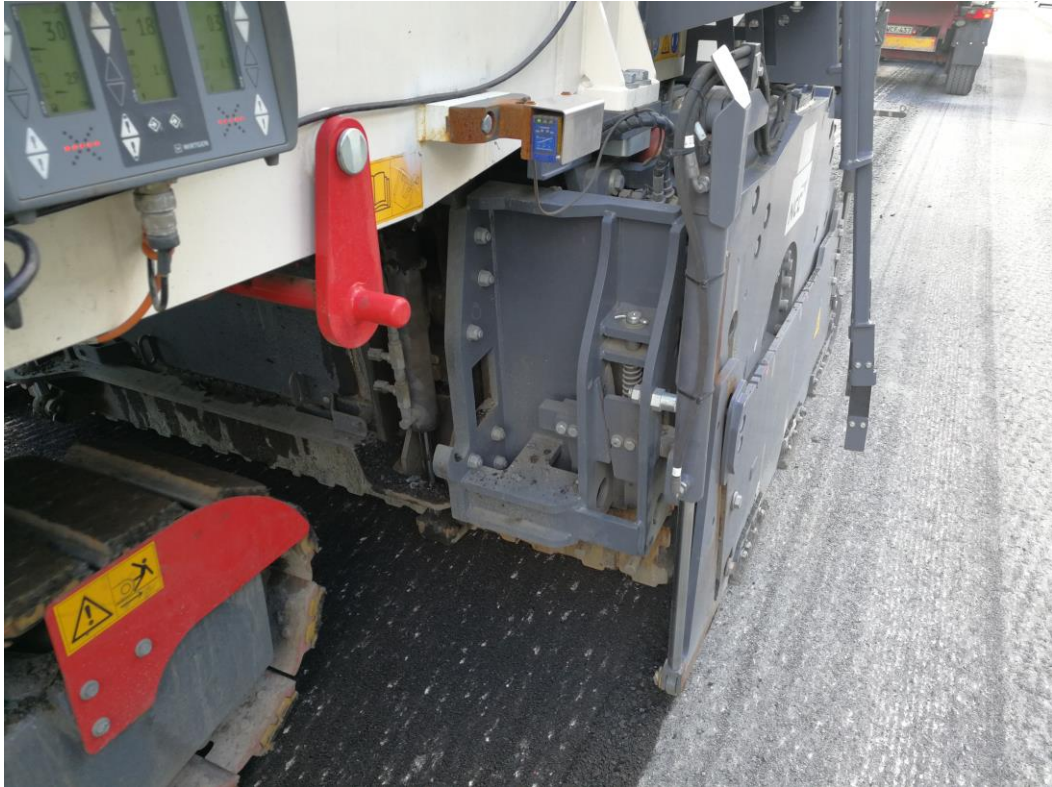
Kuva 4. Anturin sijainti jyrsinrummun jälkeen
